**TECNOLOGIAS INOVADORAS PARA INSPEÇÃO DE FACHADAS DE
EDIFÍCIOS REVESTIDAS COM ARGAMASSA: FOTOGRAMETRIA
APLICADA A IMAGENS CAPTADAS COM DRONES
SEMIAUTÔNOMOS**

**XXI COBREAP - CONGRESSO BRASILEIRO DE ENGENHARIA DE
AVALIAÇÕES E PERÍCIAS – GOIÂNIA/GO – 2021**

NATUREZA DO TRABALHO: PERÍCIA

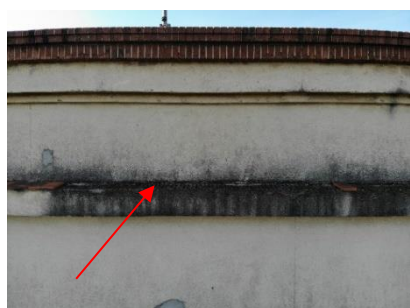
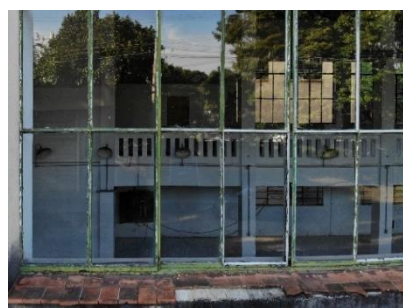
As pingadeiras, elementos que tem a função de afastar a água da fachada, possuem problemas generalizados. No caso em tela essas são formadas por peças cerâmicas, no entanto muitas estão faltando, conforme retratado na Figura 18:

Figura 18 – Ausência de elementos cerâmicos que compõe as pingadeiras: (a) detalhe arquitetônico e (b) peitoril.

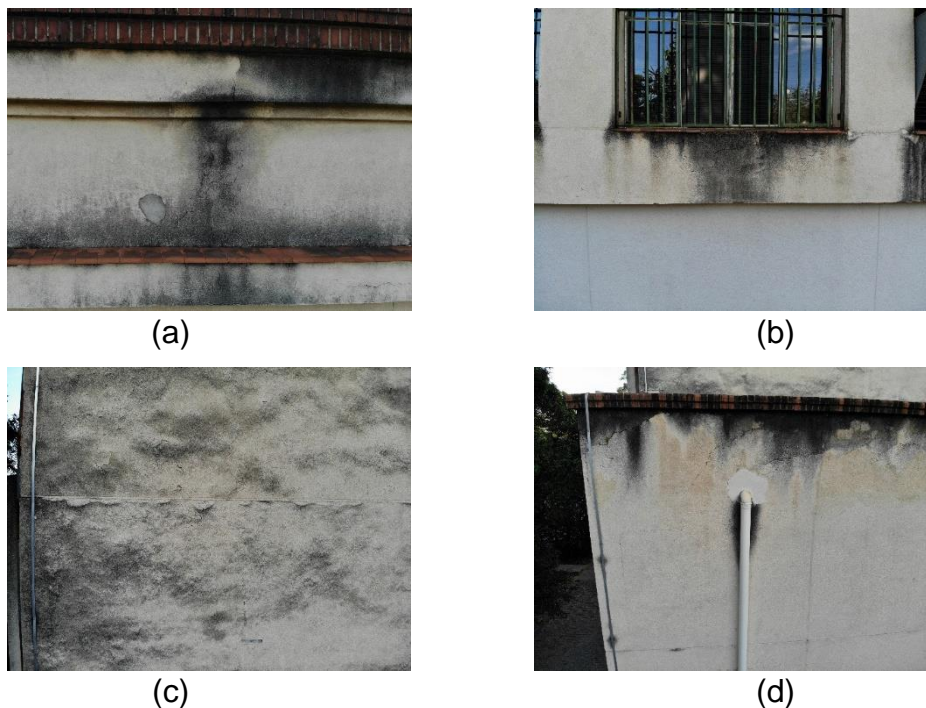
O mau funcionamento das pingadeiras permite o escoamento de água com partículas de sujeira pela fachada, assim como gera condições favoráveis à proliferação de fungos, resultando nas manifestações retratadas na Figura 19:

Figura 19 – Proliferação de fungos: (a) próximo a detalhe arquitetônico, (b) sob o peitoril, (c) painel liso de fachada e (d) próximo à pingadeira de tijolos cerâmicos.

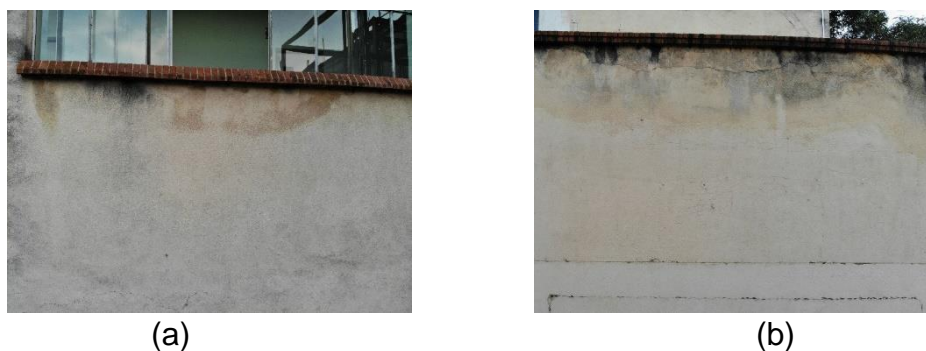
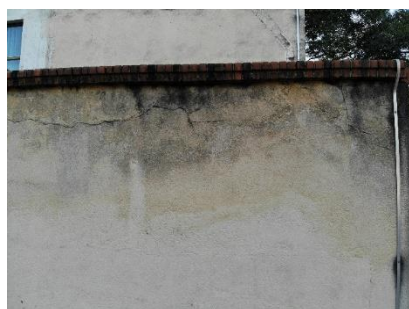
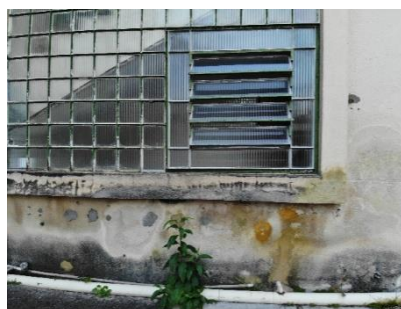
Nota-se nas imagens anteriores que nos locais em que não há pingadeira é maior a presença de fissuras decorrentes de expansões higroscópicas, e maior a sujeira e a presença de fungos, pois a umidade se intensifica com a deficiência desses elementos, como se observa na Figura 20:

Figura 20 – Fissuras, umidade e presença de fungos: (a), (b) e (c) na região das pingadeiras cerâmicas e (d) entre a abertura de uma janela e o piso de uma laje técnica.

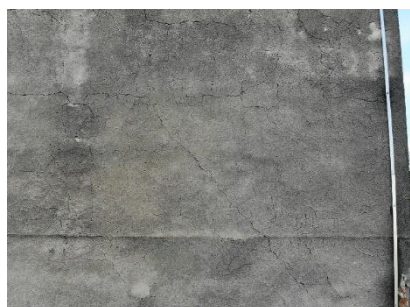
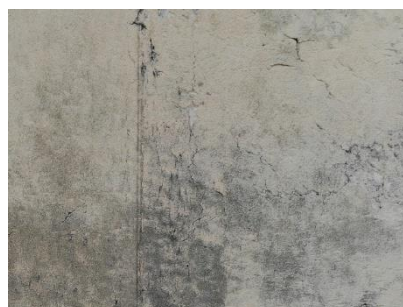
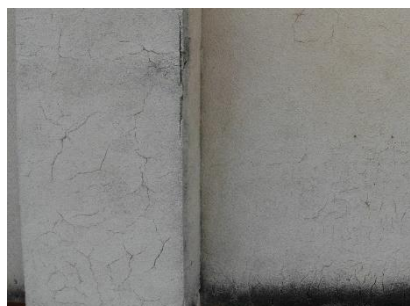
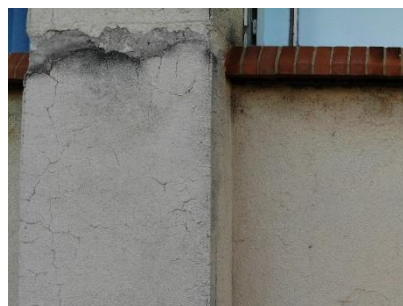
A presença de fungos e a ação da higroscopia fazem com que as fissuras mapeadas se intensifiquem com o passar do tempo, chegando a ocasionar estágios intensos de degradação da argamassa, como se observa na Figura 21, que registra as condições dos pavimentos superiores da edificação:

Figura 21 – Fissuras mapeadas e degradação da argamassa: (a) e (b) painéis de argamassa, (c) e (d) requadros de pilares.

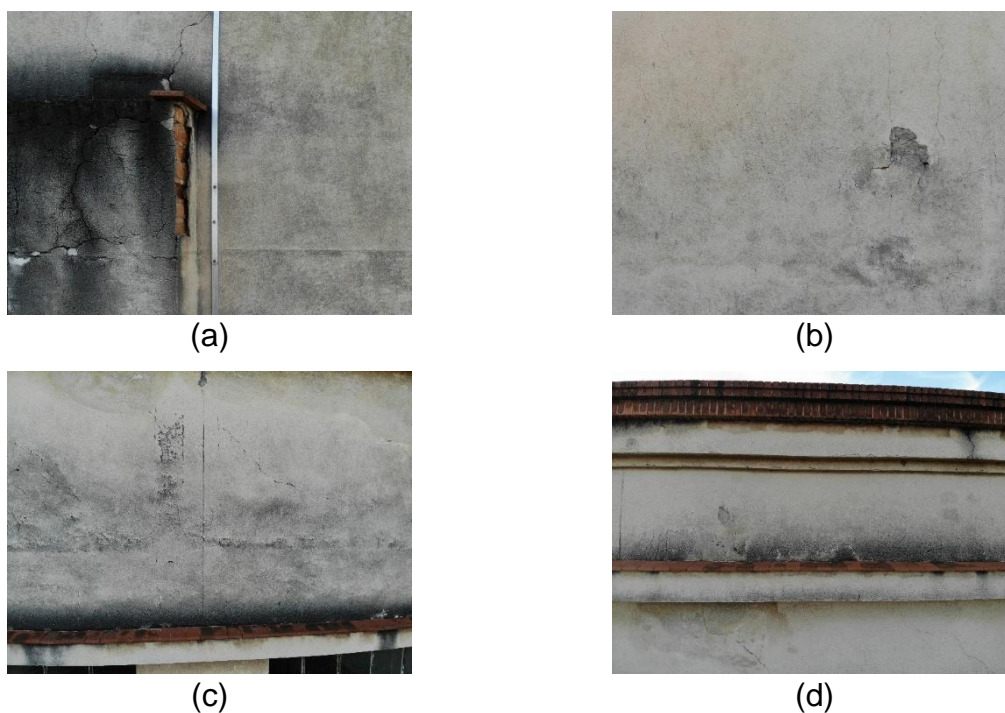
Nas regiões em que os efeitos anteriormente descritos são extremos e é maior a degradação do revestimento, são observados pontos de destacamento, conforme retratado na Figura 22:

Figura 22 – Destacamento da argamassa: (a) canto de detalhe arquitetônico e (b), (c) e (d) destacamentos pontuais.

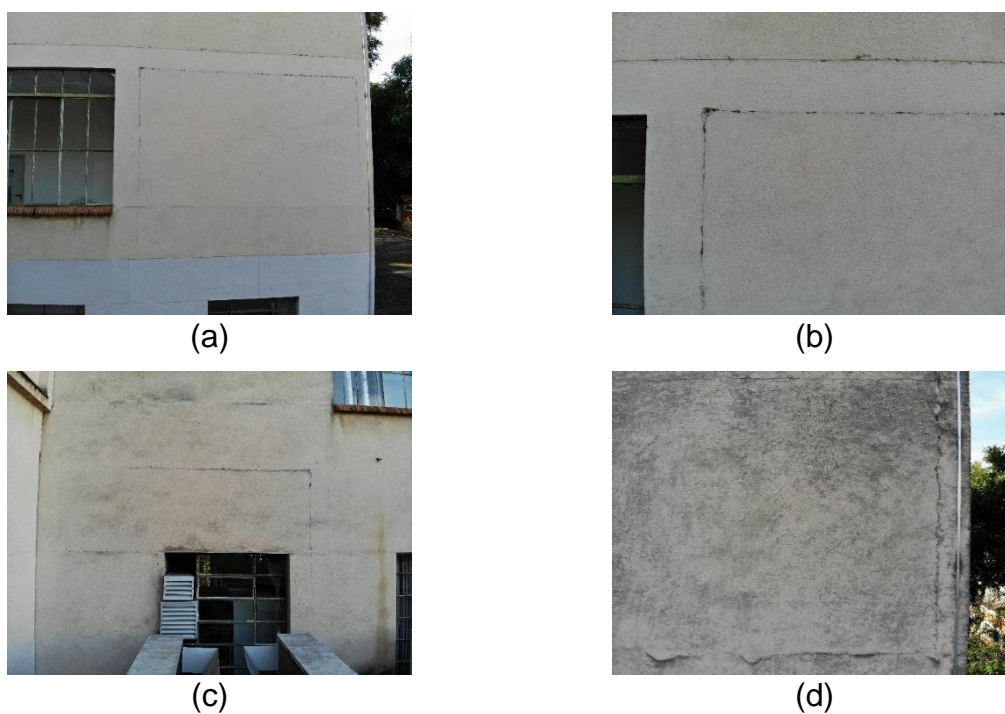
Além das fissuras mapeadas também são observadas fissuras geométricas acompanhando vigas e pilares:

Figura 23 – Fissuras geométricas: (a), (b) retratam a mesma posição; (c) região central do edifício e (d) região do canto da edificação.

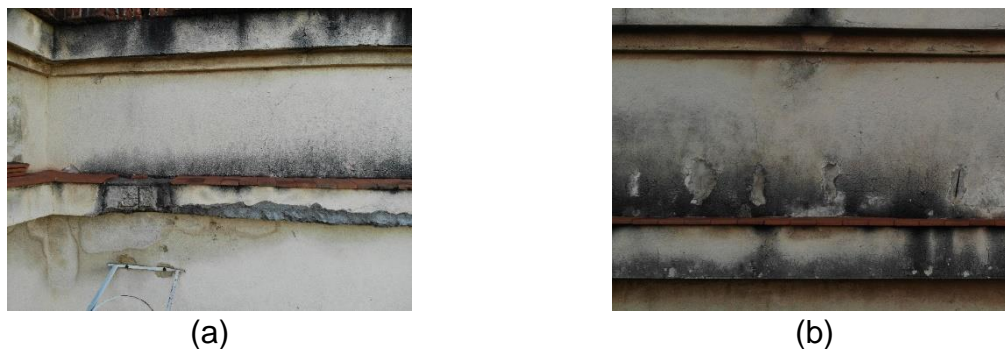
Também notou-se que existem pontos de destacamento do revestimento de argamassa e do cobrimento de concreto sobre regiões que apresentam corrosão das armaduras, como retratado na Figura 24:

Figura 24 – Destacamento da camada de cobrimento do elemento de concreto armado e da argamassa de revestimento da fachada: (a) detalhe arquitetônico e (b) platibanda.

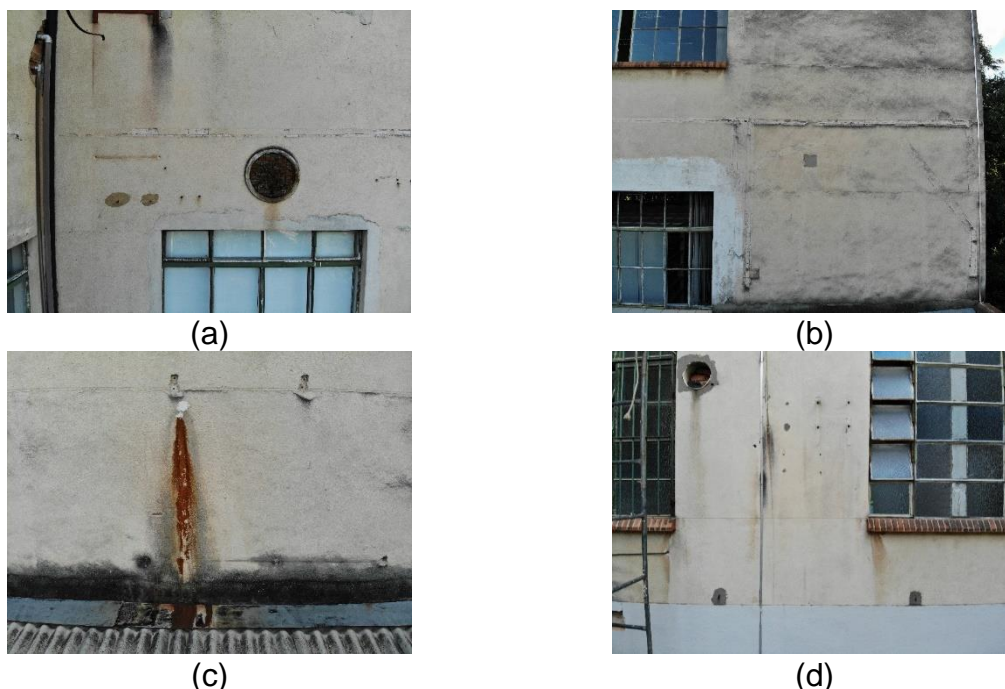
Outro aspecto relevante diz respeito aos danos provocados por instalações hidráulicas e elétricas, que muitas vezes já foram retiradas, mas seus suportes e pontos de fixação permanecem na fachada, favorecendo a sua degradação, além de prejudicar o aspecto estético. O fato descrito está ilustrado na Figura 25:

Figura 25 – Danos provocados por instalações nas fachadas: (a) tubulações e exaustor; (b) instalações embutidas com reparos mal executados; (c) corrosão de elemento metálico instalado na fachada; (d) exaustor e furações antigas não tampadas.

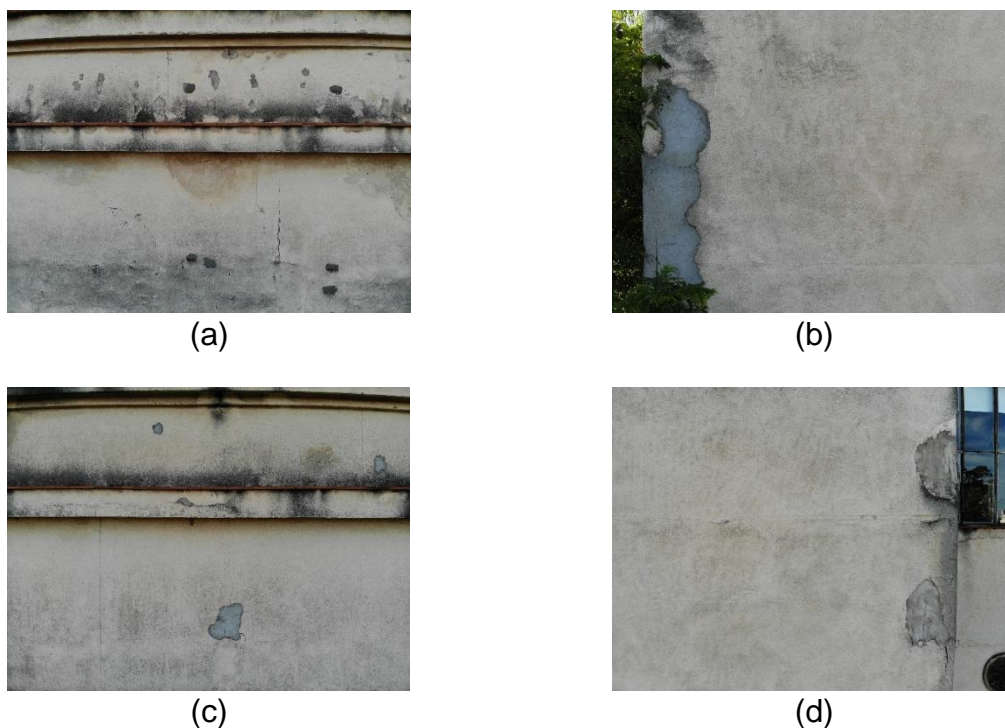
Em outros pontos os reparos foram executados, porém sem a devida técnica, resultando nas situações registradas na Figura 26:

Figura 26 – Reparos realizados com técnica inadequada: (a) (c) (d) reparos pontuais; (b) reparo de grande extensão.

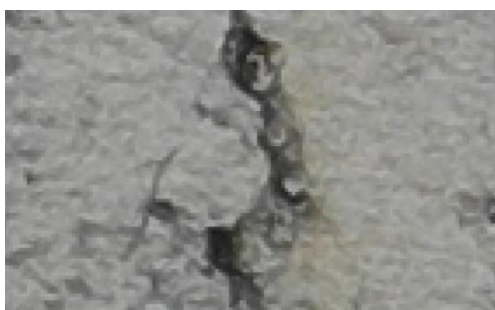
Posição 1 - 19 pixels

Através dessa informação, é possível medir a abertura das fissuras multiplicando-se o GSD pela quantidade de pixels contados na fotografia com o auxílio de um software de edição de imagens. A título de exemplo, a abertura da fissura retratada na posição 1, abaixo, é:

$$\text{ABERTURA DA FISSURA 1} = 19 \text{ pixels} * 0,71 \text{ mm} = 13,49 \text{ mm}$$

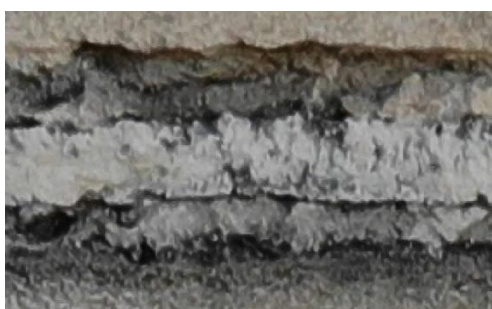
Posição 5 - 128 pixels

Nas figuras anteriores foram registrados danos com aberturas partindo de 1,42 mm (2 pixels) a 90,88 mm (128 pixels).
