## **ANÁLISE DE EXECUÇÃO DE RESERVATÓRIOS CONDOMINIAIS DE ÁGUA POTÁVEL ENTERRADOS E EVENTUAL CONTAMINAÇÃO**

Trabalho de Perícia

**Santos – SP  
Agosto/2021**

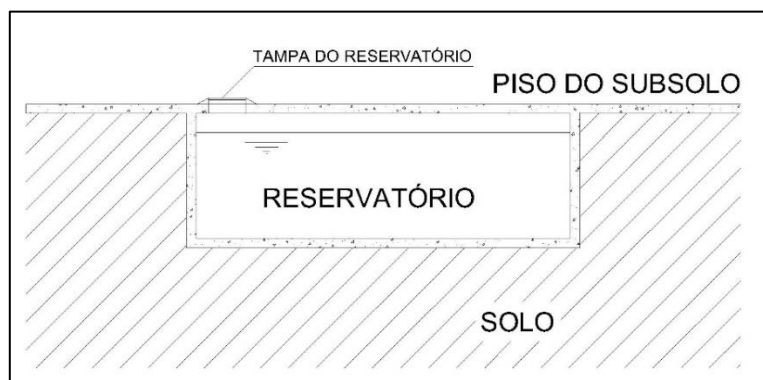
Figura 6 – Vista em corte dos reservatórios enterrados executados em Praia Grande (autoria própria)

Entre as anomalias construtivas encontradas, verificou-se o contato direto entre as paredes do reservatório e o solo, situação que pode acarretar a contaminação da água reservada, haja vista que qualquer falha ou deterioração na impermeabilização viabiliza a percolação de água salobra presente no solo arenoso do município de Praia Grande/SP para o interior do reservatório.

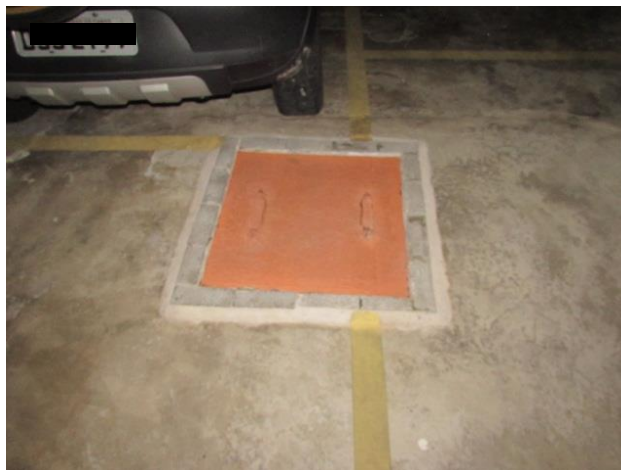
Depreendeu-se das vistorias realizadas que ausência do rebordo mínimo de 100 mm (vide figura 7) viabiliza o risco de contaminação da água reservada através

da infiltração de agentes externos para dentro do reservatório, como no caso de limpezas realizadas na garagem, vazamento de óleos dos veículos e, até mesmo, em casos de infiltração de águas pluviais em dias de chuvas torrenciais não suportadas pelo sistema de drenagem do subsolo.

Figura 7 – Vista de tampa do reservatório inferior sem rebordo mínimo de 100 mm (autoria própria)

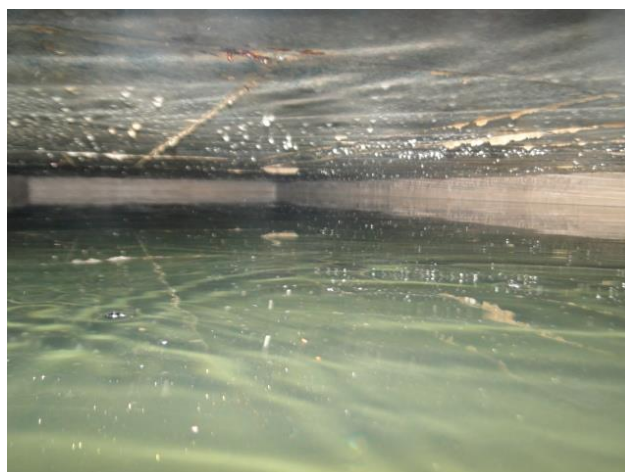
Da foto ilustrada na figura 8 se verifica que a superfície superior do reservatório não apresenta impermeabilização, permitindo contato direto entre a água condensada e a superfície da laje.

Verificou-se ainda que a laje de cobertura de alguns reservatórios apresenta pontos de oxidação da armadura, fato que diminui a vida útil da estrutura e permite a contaminação da água por óxido de ferro, como mostra ainda na figura 8.

Figura 8 – Vista da superfície superior do reservatório sem impermeabilização (autoria própria)

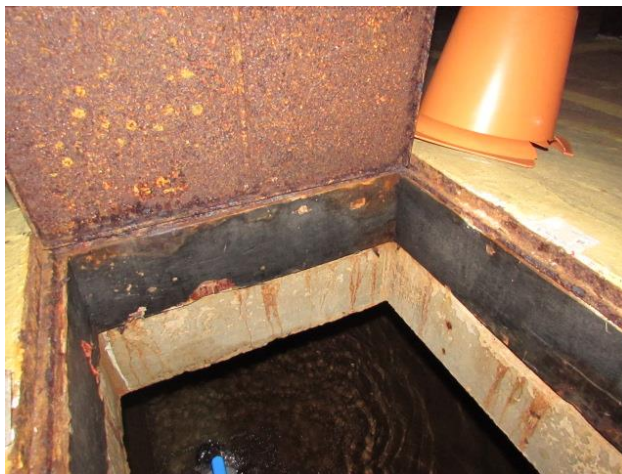
Conforme demonstrado na figura 9, as tampas dos reservatórios de ferro fundido apresentam alto índice de oxidação, tornando-se o próprio agente contaminante a água reservada.

Registra-se que tais tampas se encontram desprovidas de aplicação de produto anticorrosivo em desconformidade com as recomendações descritas no item 5.2.4.7

da NBR 5626 (ABNT,1998) “5.2.4.7 O material do reservatório deve ser resistente à corrosão ou ser provido internamente de revestimento anticorrosivo.”.

Figura 9 – Vista da corrosão da tampa de ferro fundido (autoria própria).

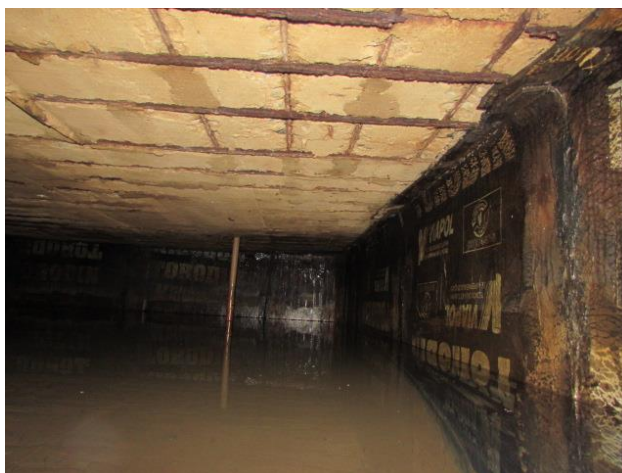
Foram constatados reservatórios impermeabilizados com manta asfáltica sem a presença de proteção mecânica entre a impermeabilização e a água reservada, permitindo o contato direto entre ambas, conforme figura 10.

Figura 10 – Vista de impermeabilização inadequada (autoria própria)

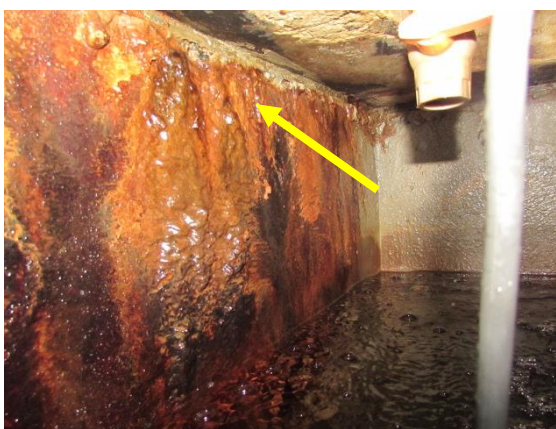
No reservatório inferior do Condomínio “A”, foi constatada irregularidade na impermeabilização das paredes do reservatório, que foi executada através da aplicação de pintura impermeabilizante à base de resinas termoplásticas e cimentos aditivados. Depreendeu-se de inspeção visual que a impermeabilização realizada não foi suficientemente eficaz e bem aplicada para garantir a estanqueidade do reservatório.

Além disso, verificaram-se fissuras na superfície do concreto que permitem a percolação de agentes externos para dentro do reservatório, uma vez que este não foi construído dentro de um compartimento com afastamento mínimo de 60 centímetros como previsto pela NBR 5626 (ABNT, 1998); causando, portanto, a infiltração de água do solo, carreando os resíduos existentes nele para dentro do reservatório pelas fissuras no concreto, como consta nas figuras 11, 12 e 13.

Figura 11 – Falha na impermeabilização das paredes do reservatório e infiltração da água do solo em contato direto com a água reservada (autoria própria).

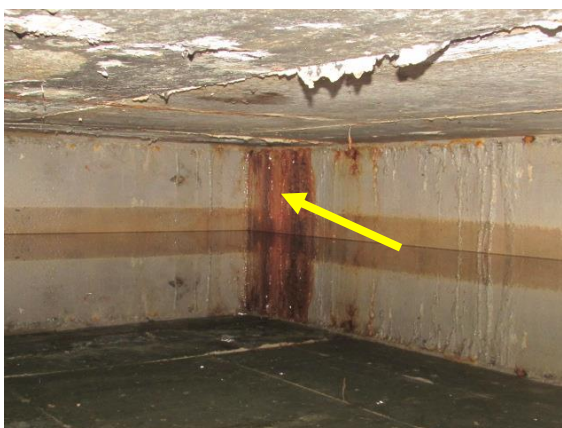
Figura 12 – Falha na impermeabilização das paredes do reservatório e infiltração da água do solo em contato direto com a água reservada (autoria própria).

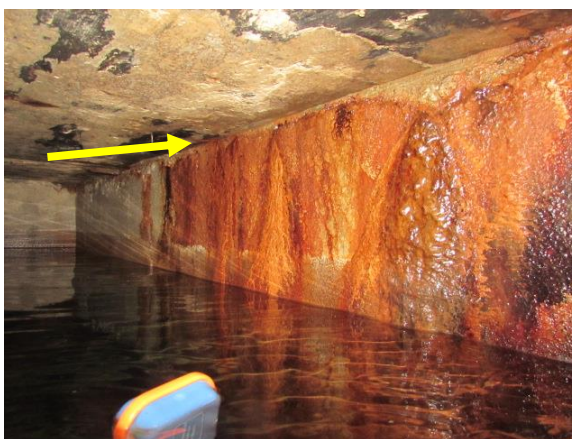
Figura 13 – Falha na impermeabilização das paredes do reservatório e infiltração da água do solo em contato direto com a água reservada (autoria própria).

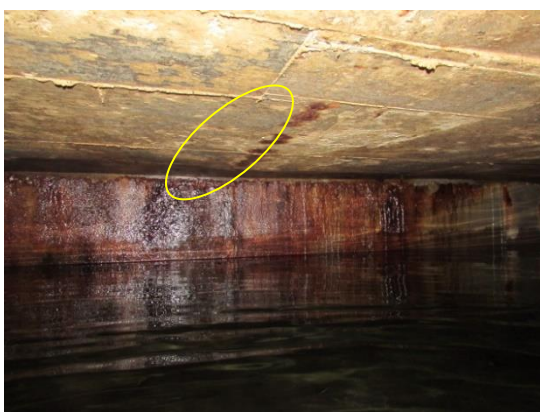
Foi constatada ainda a ausência de impermeabilização na superfície superior do reservatório, o que deixou a estrutura desprotegida em relação à água aditivada de cloretos, adicionados na Estação de Tratamento de Água, que evapora dentro do reservatório e condensa na laje de cobertura causando a deterioração do concreto e a corrosão da armadura da laje; deixando a água reservada sujeita a contaminações pelo óxido de ferro produzido pela corrosão da armadura, como mostra a figura 14.

Figura 14 – Ausência de impermeabilização na superfície superior do reservatório enterrado e sinais de oxidação da armadura da laje (autoria própria).

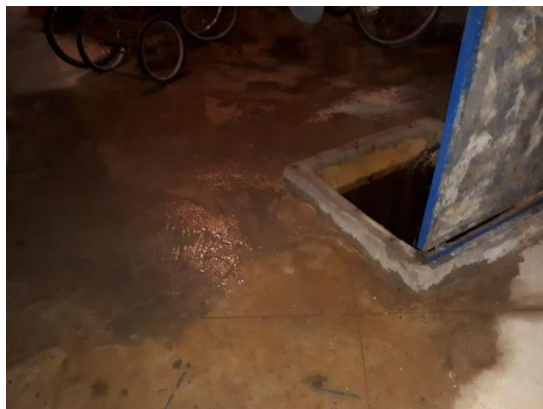
Fluídos que se concentram na laje do subsolo, como óleo, graxa, gasolina e água proveniente de inundação, também são agentes possivelmente contaminantes da água reservada, uma vez que não há impermeabilização na laje de cobertura do reservatório; sendo que, em um dos dias de coleta de amostras, após dois dias de chuvas torrenciais, o subsolo encontrava-se com vestígios de água proveniente de inundação empocada na laje em questão, como mostra a figura 15.

Figura 15 – Vista da água proveniente de inundação, empoeçada em cima da laje do reservatório inferior (autoria própria).

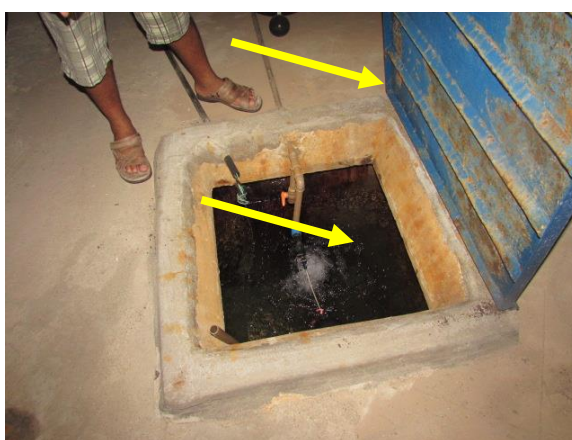
Durante a inspeção visual, foram constatadas também anomalias na tampa do reservatório; sendo que, a tampa instalada foi fabricada de ferro fundido e não possui o devido revestimento anticorrosivo como estabelece a NBR 5626 (ABNT, 1996); e, ainda, não foi feita totalmente a retirada das fôrmas após a cura do concreto, como mostra a figura 16, que podem ocasionar a contaminação da água reservada por óxido de ferro e por proliferação de fungos na madeira.

Figura 16 – Corrosão da tampa do reservatório por ausência de proteção e presença da madeira da fôrma que não foi retirada após a cura do concreto (autoria própria).

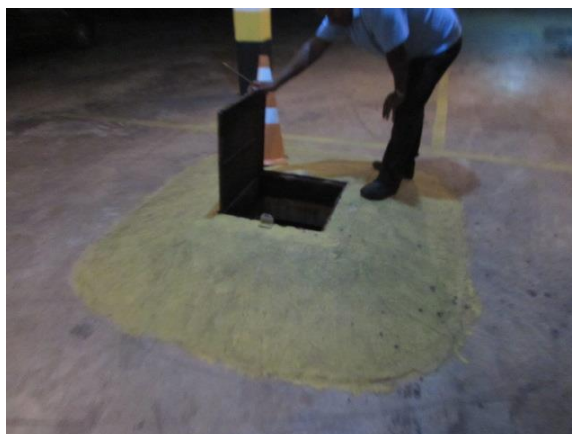
Durante a inspeção da tampa, foi constatado que há um rebordo com mais de 100 milímetros de altura (Figura 18), atendendo, assim, as disposições prescritas na NBR 5626 (ABNT,1998). Foi informado aos autores, através de informações obtidas com o zelador do condomínio, que o rebordo foi construído após a entrega do empreendimento, em função de recorrentes ocorrências de inundações no subsolo em dias de chuvas torrenciais, permitindo a infiltração de água pela tampa. Foi informado pelo zelador, que, após a instalação do rebordo, não houve mais ocorrências de infiltrações de água de chuva pela tampa do reservatório.

Figura 18 – Rebordo em torno da tampa do reservatório do estudo de caso B (autoria própria).

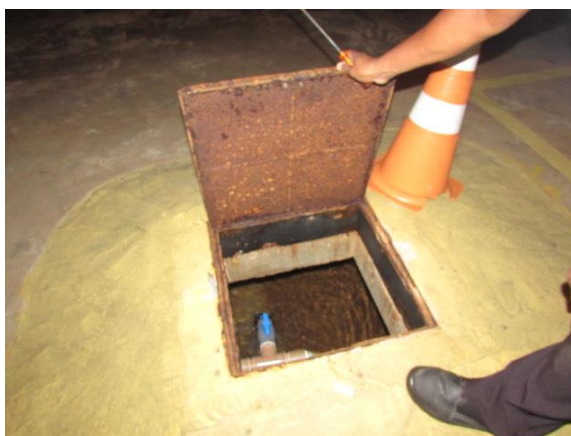
A tampa do reservatório instalada é feita de ferro fundido e não possui o devido revestimento anticorrosivo como estabelece a NBR 5626 (ABNT, 1996) podendo contaminar o reservatório inferior através do óxido de ferro produzido no processo de corrosão, como mostra a figura 19.

Figura 19 – Tampa do reservatório sem devida proteção anticorrosiva (autoria própria).

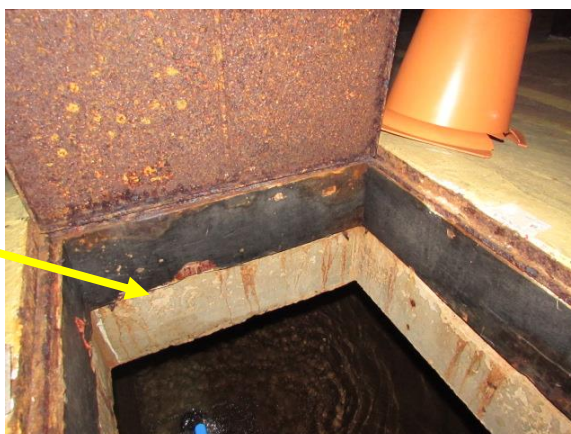
Outra anomalia constatada foi a presença de folhas de Madeirit ao redor da tampa do reservatório, utilizadas como forma para execução do rebordo da tampa e, desde então, não foram removidas, fato que viabiliza a contaminação da água por proliferação de fungos na madeira, vide figura 20:

Figura 20 – Presença de folhas de Madeirit na tampa do reservatório (autoria própria).

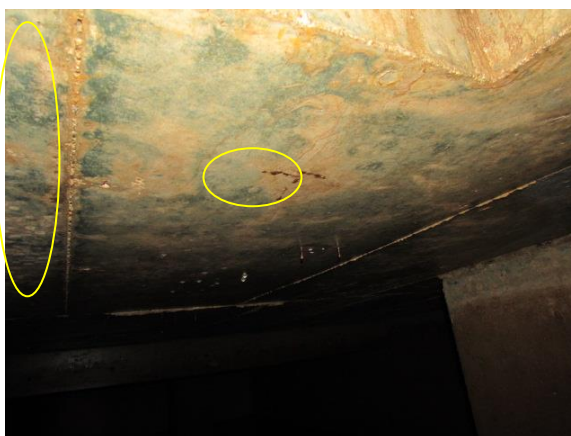
Ao vistoriar o interior do reservatório, foram constatados 2 (dois) pontos de ferrugem exposta. O primeiro encontrava-se na laje de cobertura do reservatório (figura 21), aparentemente causado pela falta de impermeabilização na superfície superior do reservatório, o que deixou a estrutura desprotegida em relação à água aditivada de cloretos, que evapora dentro do reservatório e condensa na laje de cobertura causando a deterioração do concreto e a corrosão da armadura da laje.

Figura 21 – Superfície superior do reservatório sem impermeabilização e com ferragem exposta (autoria própria).

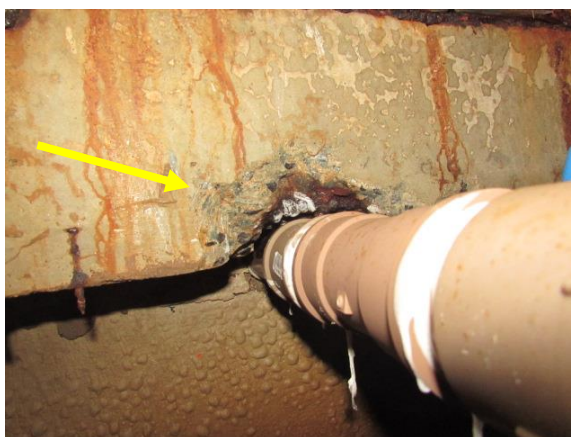
O segundo ponto de oxidação era visível em uma viga do reservatório, onde o revestimento foi propositalmente removido para que fosse possível a passagem da tubulação do reservatório, tal vício construtivo permitiu a corrosão precoce da ferragem da viga e, conseqüentemente, deixa o reservatório vulnerável a contaminação da água por óxido de ferro (figura 22):

Figura 22 – Vista de escarificação do revestimento de viga do reservatório (autoria própria).

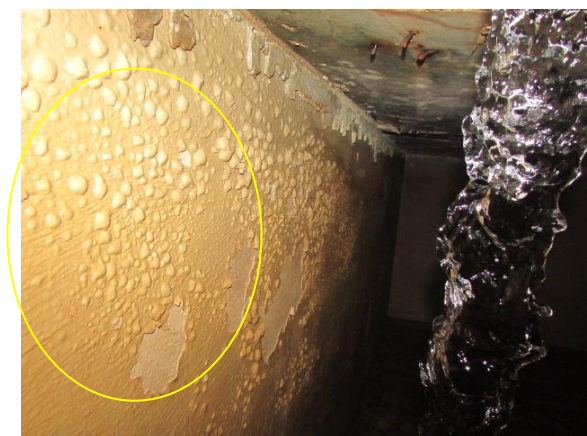
Ainda na vistoria interna do reservatório, foi constatado que a impermeabilização já estava totalmente deteriorada, não cumprindo mais com a função proposta, permitindo assim que a água e resíduos presentes no solo possam entrar em contato com a água reservada (figura 23).

Figura 23 – Falha na impermeabilização das paredes do reservatório (autoria própria).

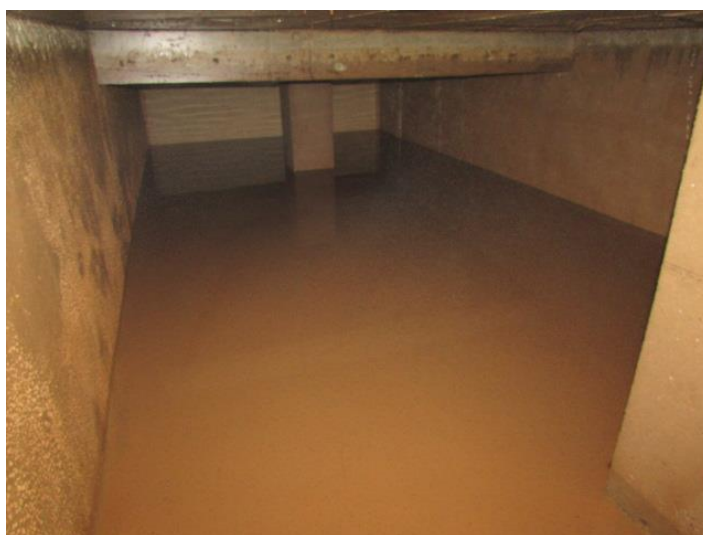
Ainda durante a inspeção visual, foi observado que a água reservada apresentava cor de tons de marrom e alto índice de turbidez, fato que evidencia a solução de ferro dissolvido na água reservada (Figura 24).

Figura 24 – Água do reservatório apresentando cor marrom (autoria própria).
