INFILTRAÇÕES EM EDIFÍCIOS - A BUSCA DAS CAUSAS

Trabalho de Perícia

Goiânia/GO
2021

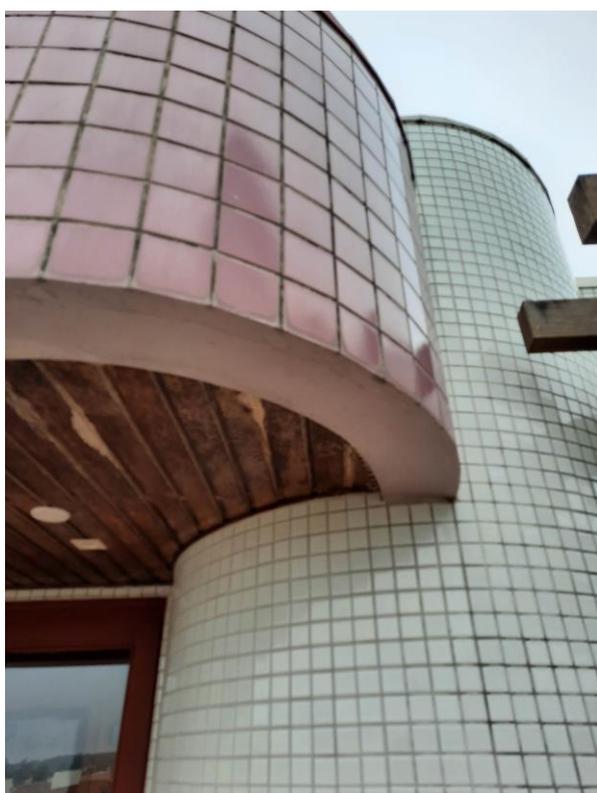
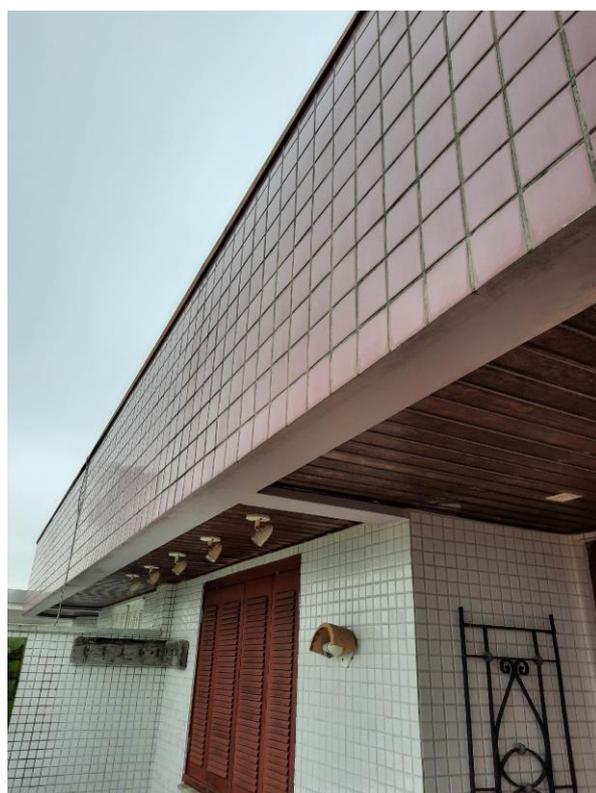
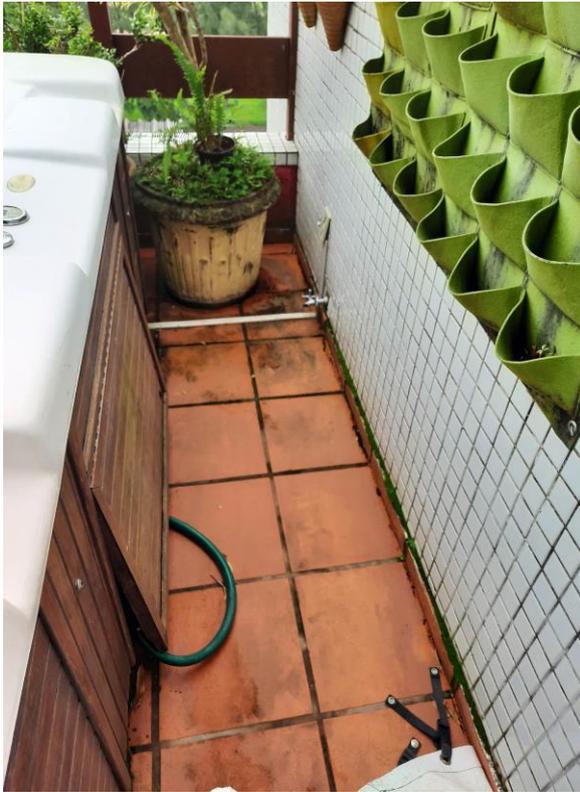
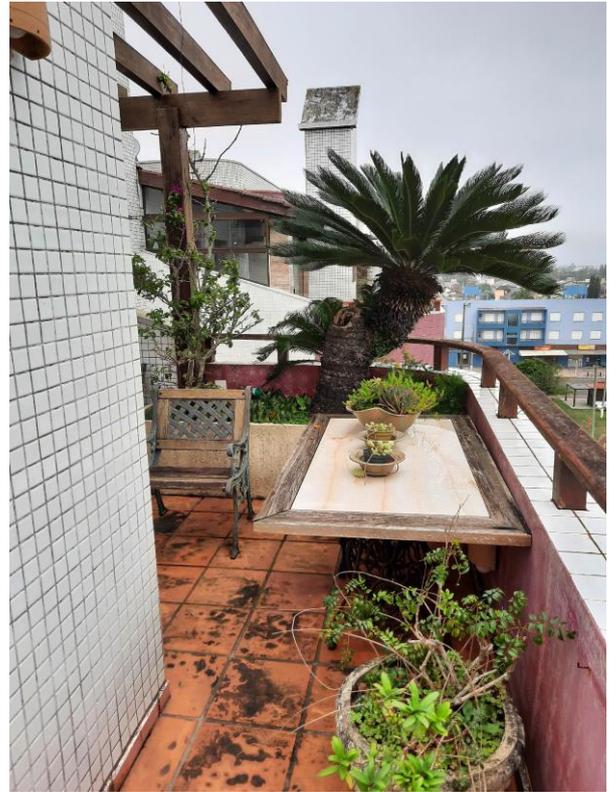
Fotografias 05 e 06: Vista do terraço lado oeste do apartamento 504. Observar fissuras nos elementos de concreto – platibanda e fechamento do telhado.

Fotografias 07 e 08: Vista do terraço lado oeste do apartamento 504. Observar fissuras nos elementos de concreto – platibanda e fechamento do telhado.

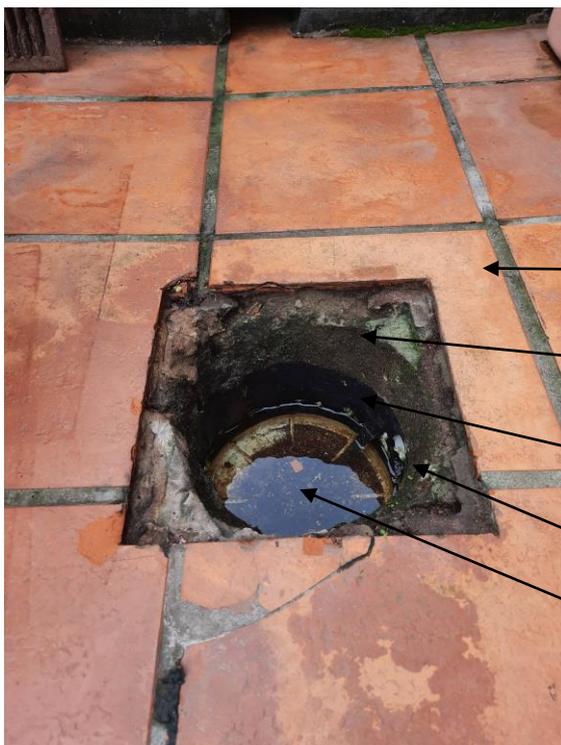
Fotografia 13: detalhe do ralo. Mesma situação encontrada nos dois terraços deste apartamento 504. Caixa do ralo, tubo de saída, manta impermeabilizante, contrapiso, piso.

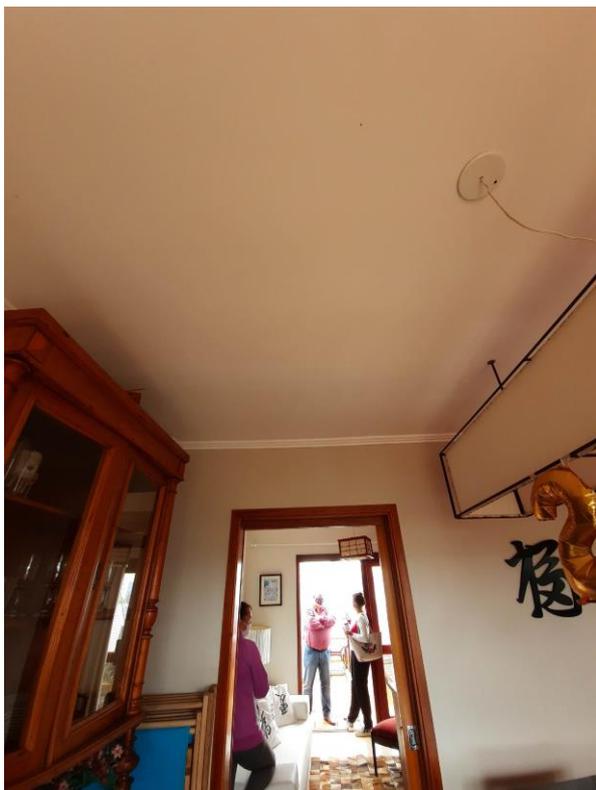
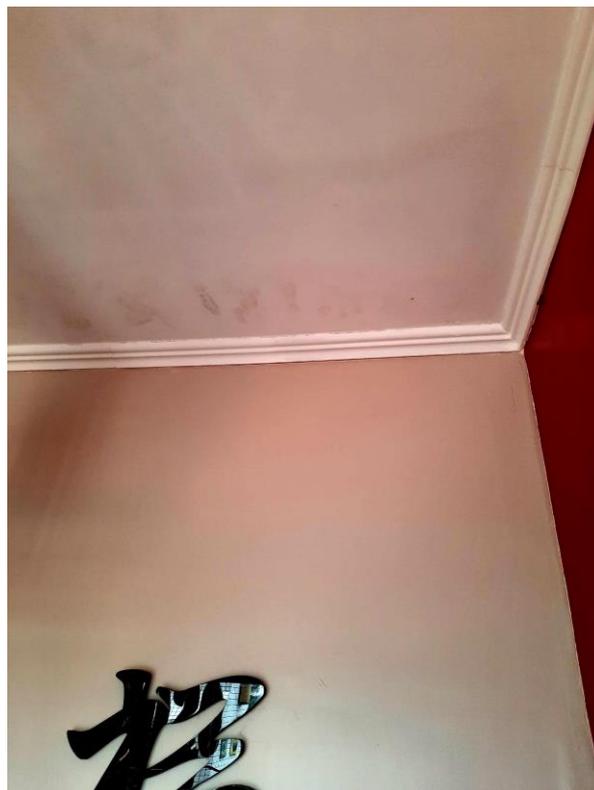
Fotografias 14 e 15: manchas de umidade no teto da área coberta no pavimento do terraço do apartamento 504, sala jantar.

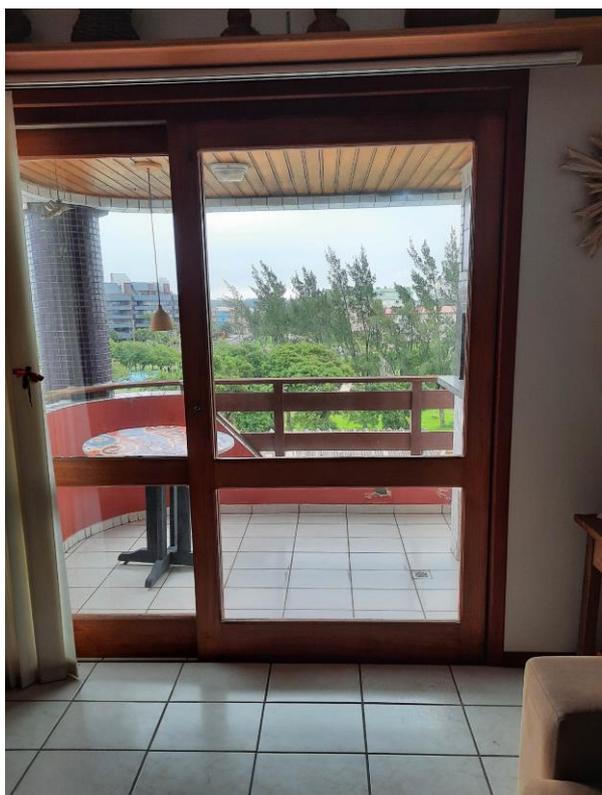
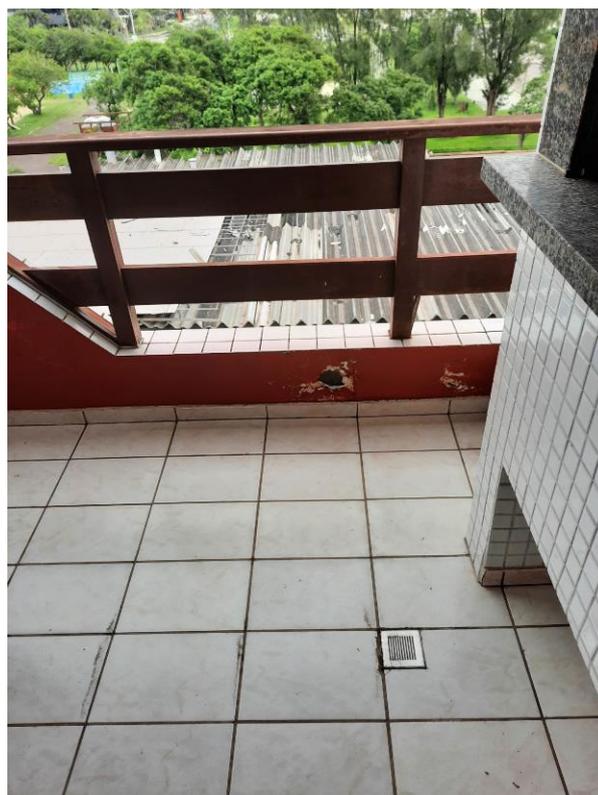
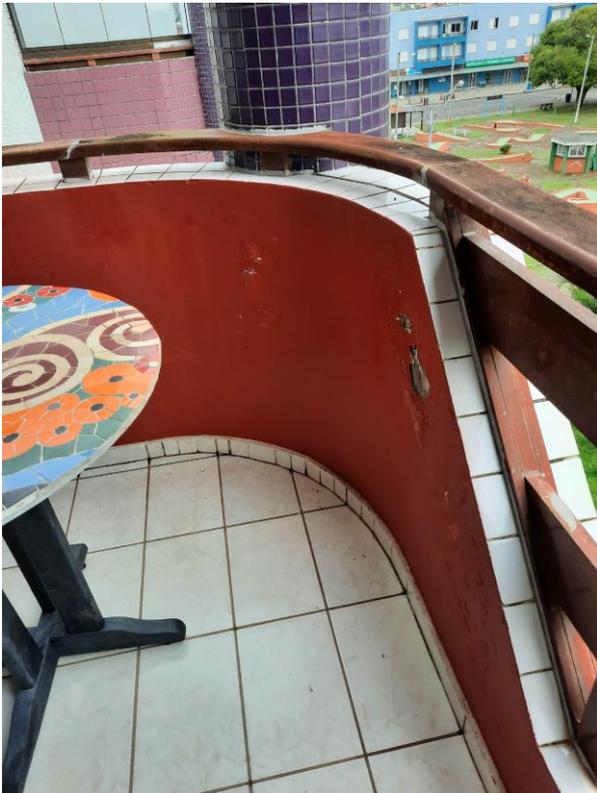
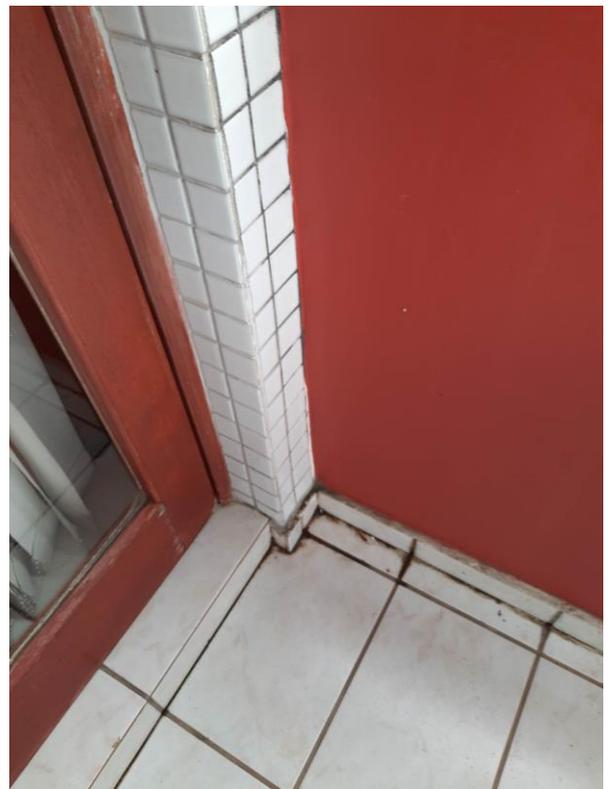
Fotografias 16 e 17: sacada do apartamento 504, sem sinais de danos no piso. Observado desgaste do rejunte e desprendimento da pintura.

Fotografias 18 e 19: sacada do apartamento 504, sem sinais de danos no piso. Observado desgaste do rejunte e desprendimento da pintura.

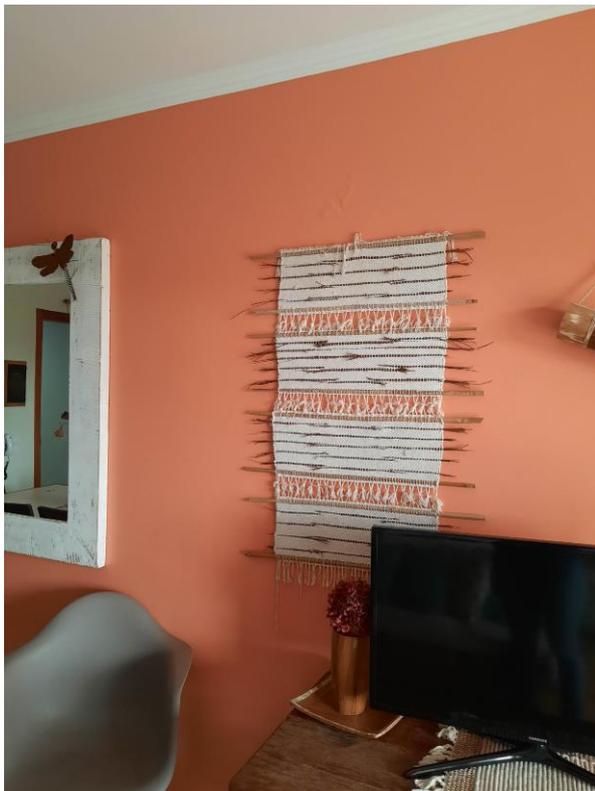
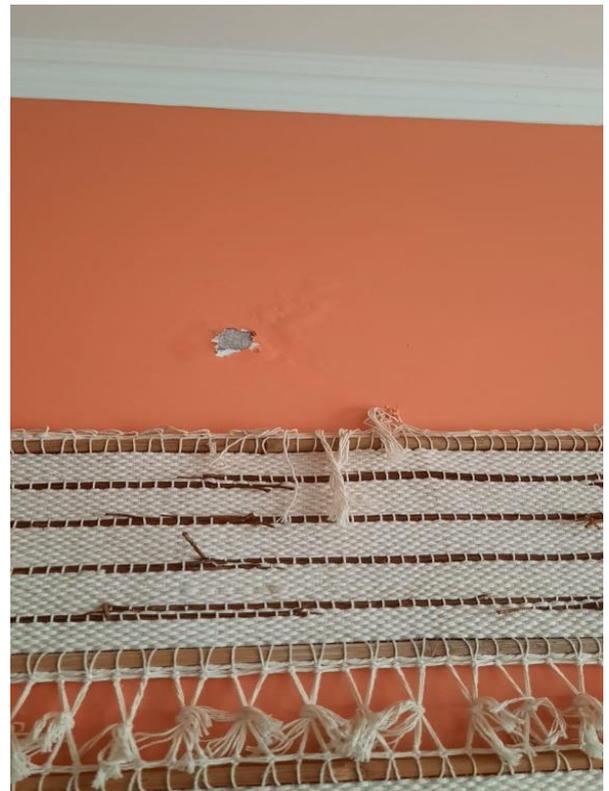
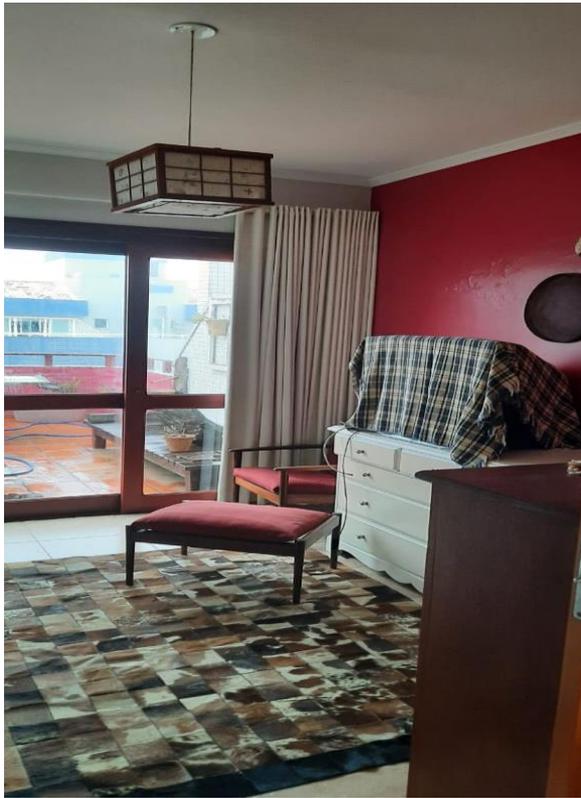
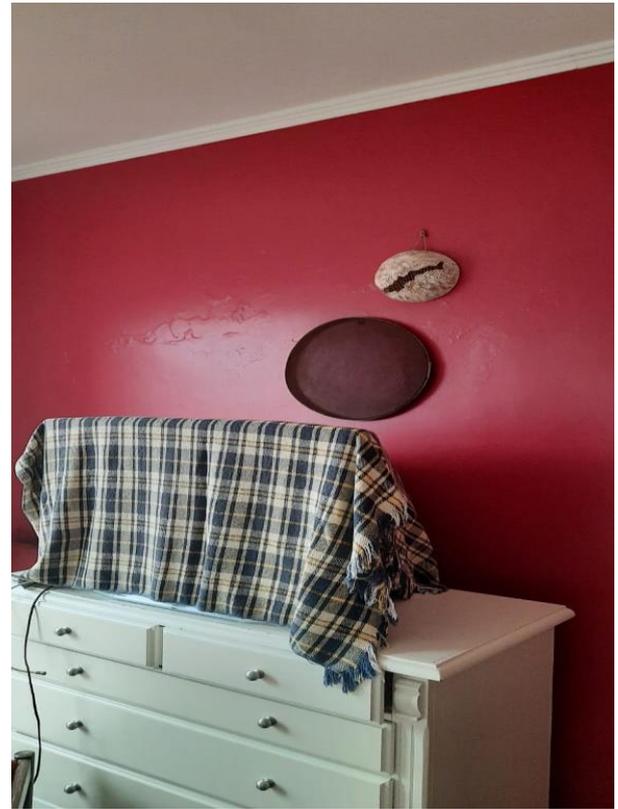
Das manifestações: Apresenta marcas de infiltração logo na sala de estar, na parede lado sul que faz divisa com o volume da escada. No andar superior apresenta marcas de infiltração na parede lado sul, que faz divisa com área condominial da mesma forma. Essa manifestação configura infiltração proveniente de agente externo ao imóvel, tendo sido descartadas as possibilidades de agente do interior do imóvel. Nessas paredes não existem tubulações e ligações do próprio imóvel, nem influência das áreas molhadas dos terraços.

Fotografias 20 e 21: sala de estar do pavimento inferior e superior do apartamento 504, ambas com sinais de infiltração na parede de divisa com a área condominial.

Fotografias 22 e 23: sala de estar do pavimento inferior e superior do apartamento 504, ambas com sinais de infiltração na parede de divisa com a área condominial.

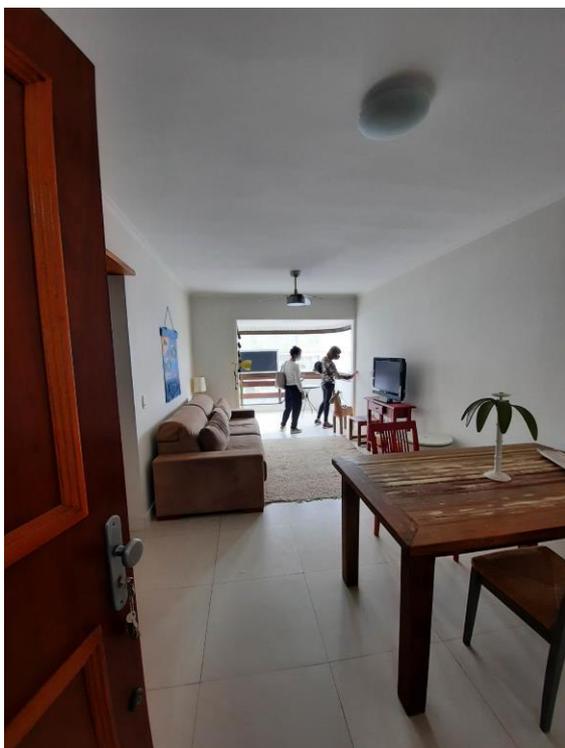
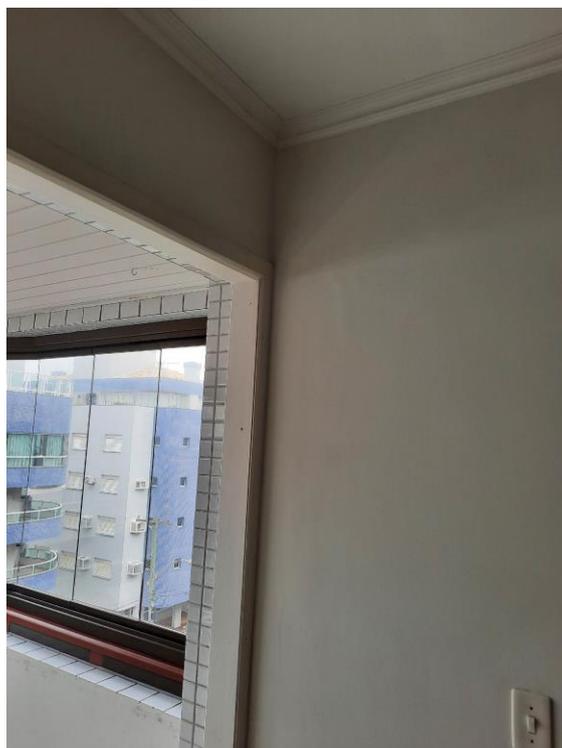
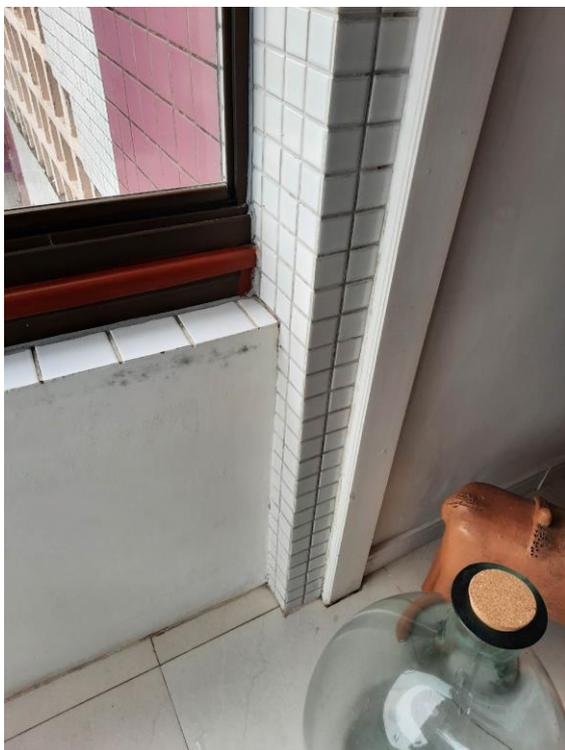
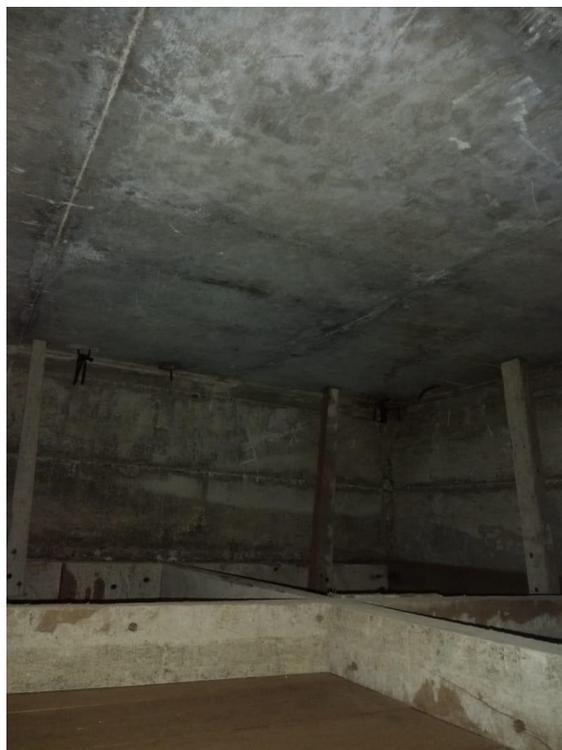
No apartamento 501 foi verificada existência de manchas de infiltração na parede lateral da sacada frente leste. Para que houvesse maior certeza a respeito das prováveis causas, foi desmontada e removida uma luminária da sacada, pois esta possui forro abaixo da laje, e assim, foi possível verificar que a face inferior dessa laje de concreto encontra-se seca e sem sinais de infiltrações.

Fotografias 24 a 27: mostram o apartamento 501, abaixo do terraço leste do apartamento 504, com manchas de infiltração na parede lateral sul, de divisa com a área comum do edifício. A laje abaixo do terraço encontra-se seca.

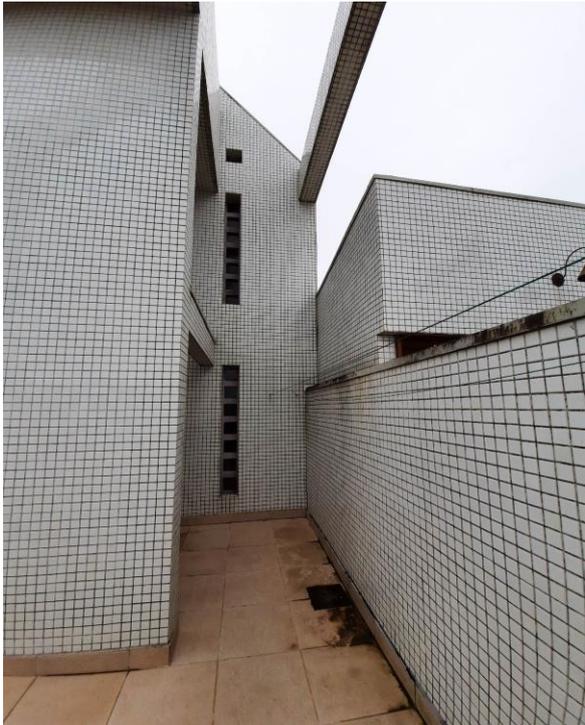
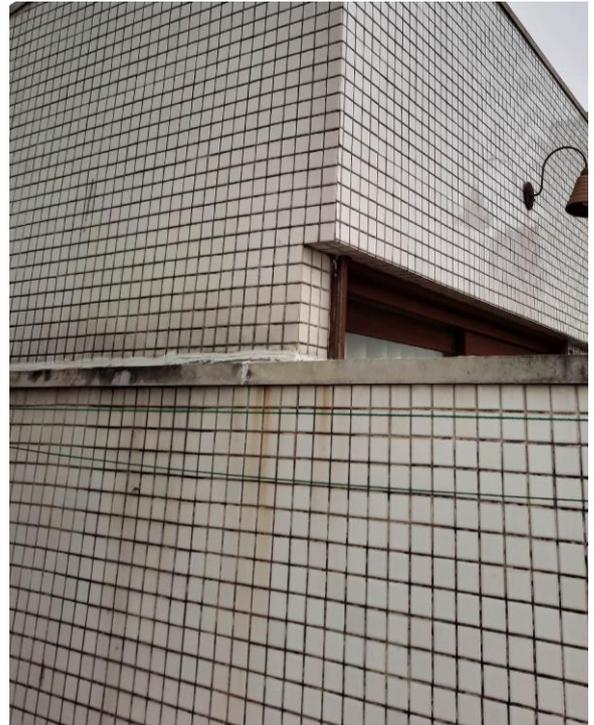
Fotografias 31 e 32: vista da área condominial ao lado do terraço do apartamento 504. Mostra rejuntas deterioradas na parede e desgaste do silicone de vedação da algeroz na junta de dilatação sobre o muro.

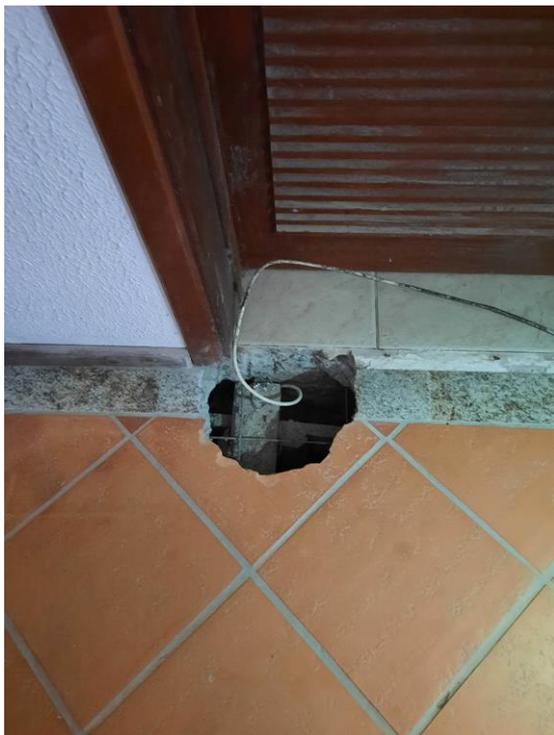
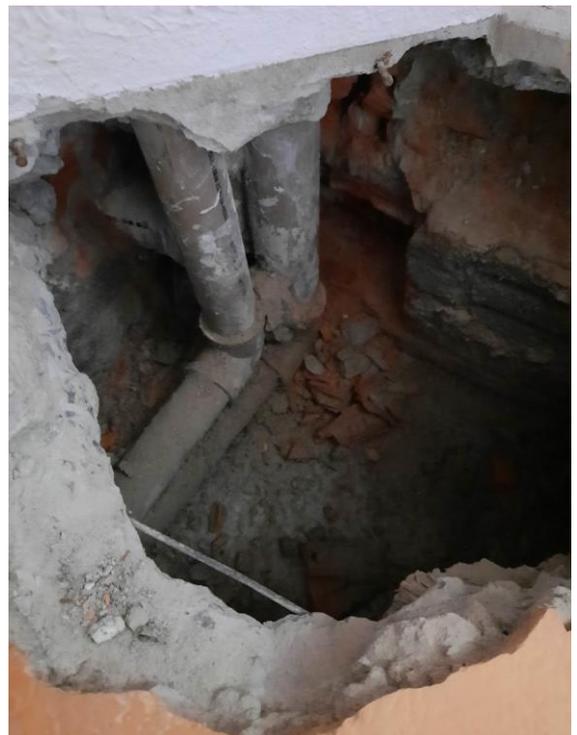
Fotografias 33 e 34: mostram parte do tubo de queda que passa pelo shaft e laje de serviço localizado no hall de serviço – área condominial de acesso ao volume superior, ao lado do terraço do apartamento 504. Essa abertura na laje foi feita pelo

prestador de serviço do condomínio para averiguação da origem da água de infiltração que estava escoando pelo forro do corredor do quinto andar, como mostram as fotografias 35 e 36 abaixo.

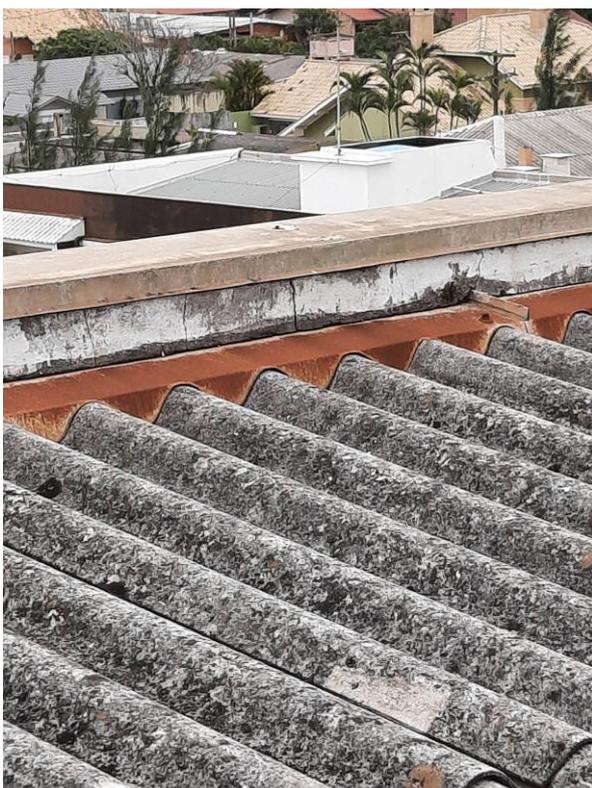
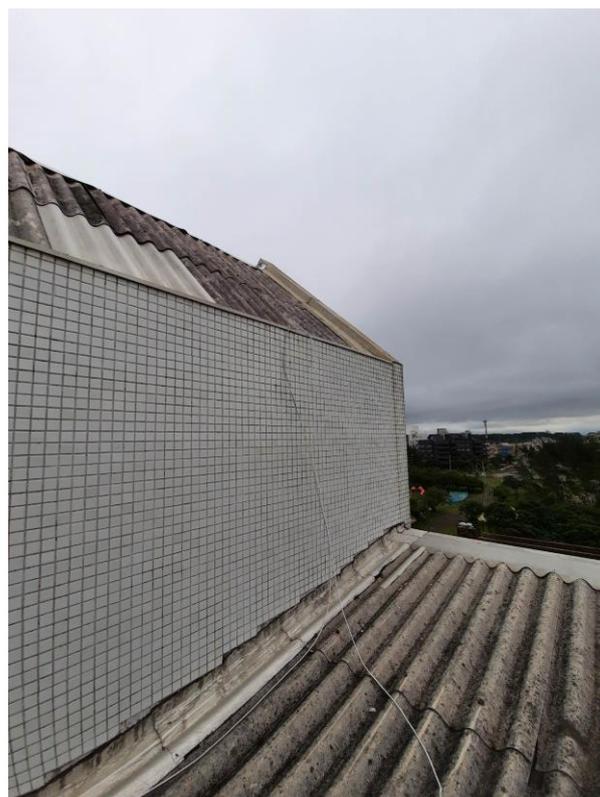
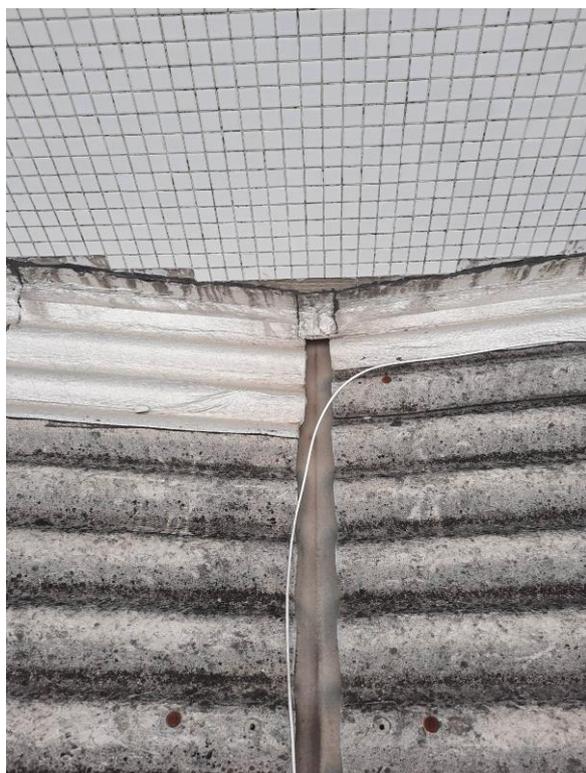
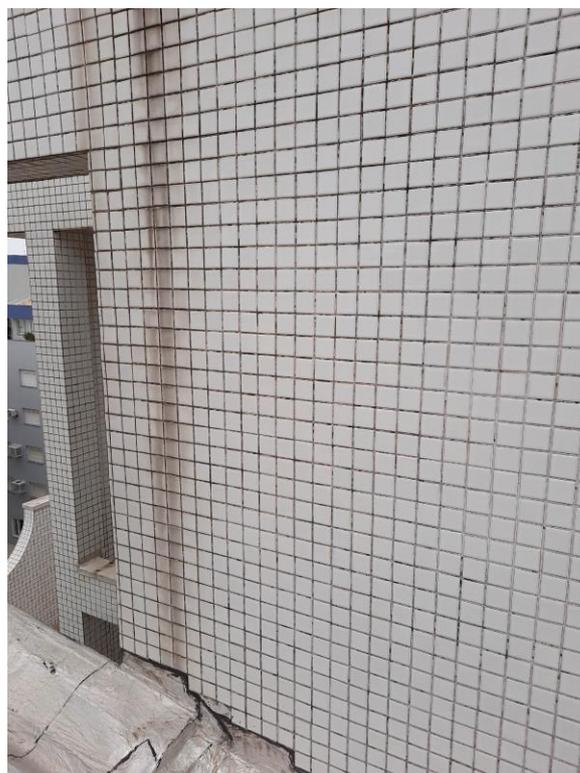
Fotografias 49 a 52: mostram algumas situações observadas no telhado, demonstrando falta de integridade dos elementos deixando o sistema passível de ocorrência de infiltrações.

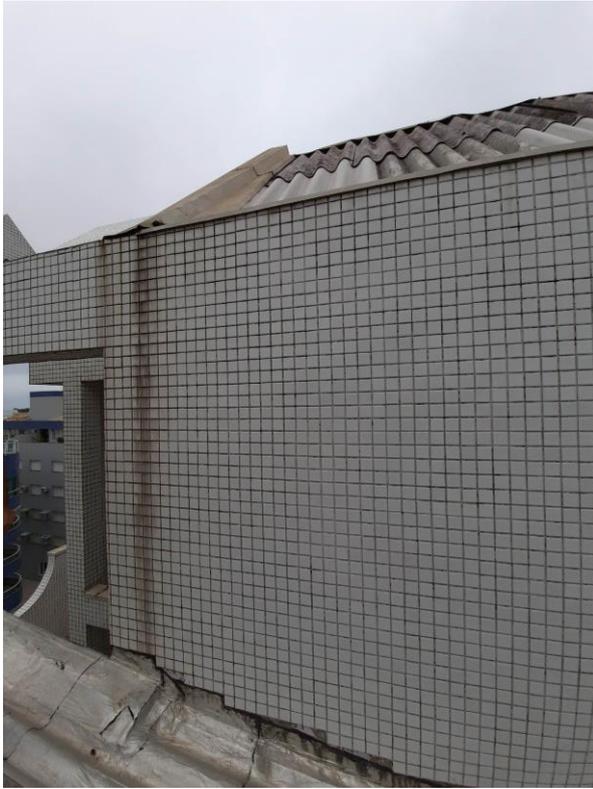
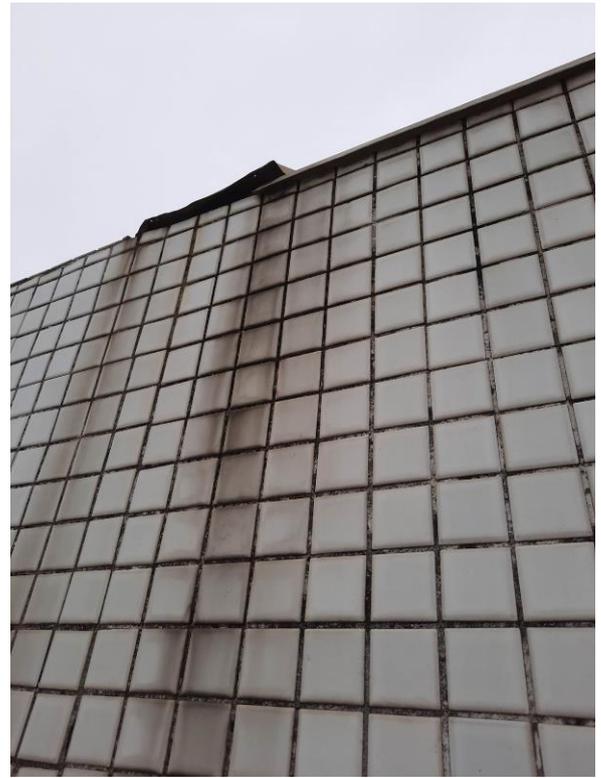
Fotografias 53 e 54: mostram algumas situações observadas no telhado, demonstrando falta de integridade dos elementos deixando o sistema passível de ocorrência de infiltrações.

A fotografia 54, mostra o desgaste acentuado nos revestimentos da parede de divisa com a área comum e o apartamento 504. A fotografia 55, abaixo, em especial, mostra a continuidade da algeroz que vem do telhado, passa pela área condominial aberta e segue até a frente do edifício lado leste. Nesse ponto chama-se a atenção para as falhas observadas nesses elementos, de danos e desgaste do rejunte e falhas e desgaste do material de vedação da algeroz. Essa situação, visivelmente permite a ocorrência de infiltrações.

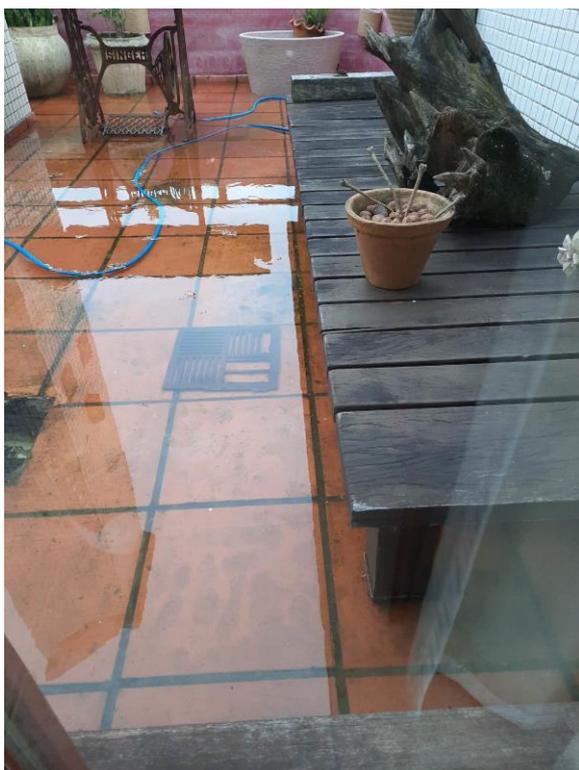
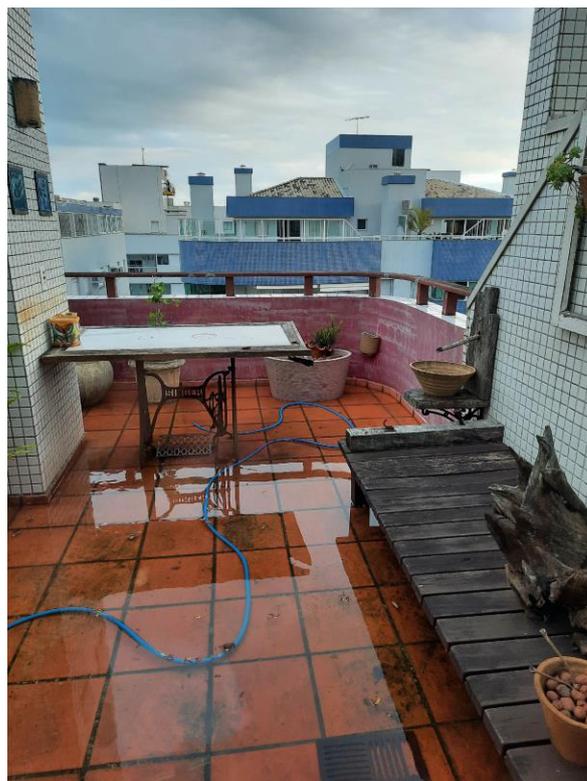
Como não é possível avaliar visualmente a impermeabilização, então, para completar a inspeção, foi realizado o teste de estanqueidade nos terraços, com a colocação de lâmina de água e fechamento do ralo de modo que a água ficasse sobre o piso. Assim, após ter sido colocado para teste, foram realizadas duas visitas no apartamento do andar inferior, 501, para a verificação de possíveis infiltrações, manchas ou sinais de umidade. A água ficou sobre o piso dos terraços do apartamento 504 por um período superior a 72 horas, como determina a NBR 9574. Nada foi verificado, como mostra o registro fotográfico desse apartamento. As fotografias 56 e 57, abaixo, mostram a realização do teste no terraço lado leste do apartamento 504.
