RESOLVENDO SITUAÇÕES CRÍTICAS EM ESTRUTURAS DE CONCRETO ARMADO

Trabalho de Perícia

Goiânia/GO
2021

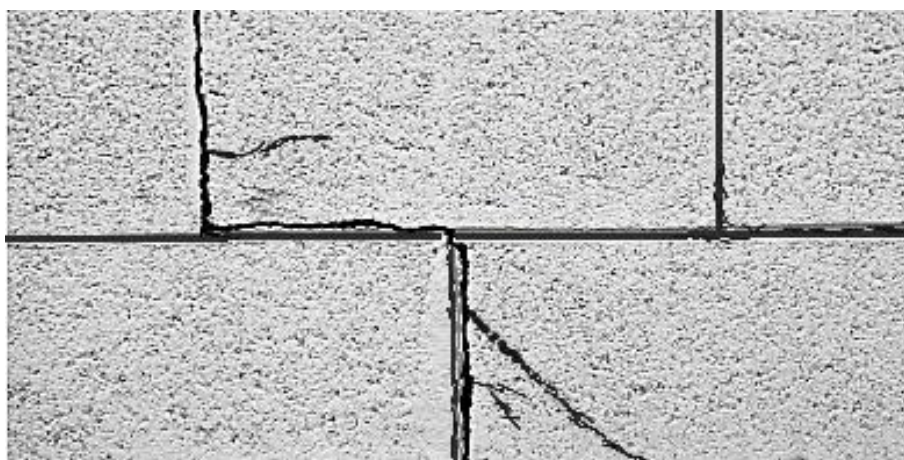
Outro exemplo significativo deste problema aconteceu em diversos processos judiciais abertos na década de 1990 por condôminos de prédios que apresentavam muitas rachaduras nas paredes e a culpa foi inicialmente apontada para as estruturas. Constatou-se, porém, que estas rachaduras eram erráticas, sem uma sequência lógica no seu encadeamento, e se tornavam maiores e mais numerosas nas paredes perto das fachadas ao norte, as mais ensolaradas da edificação, ou nos pavimentos de cobertura.

Este levantamento indicou o caminho do nexo causal do problema crônico apontado, na medida que, através de vários testes, aberturas de janelas de inspeção nas alvenarias e medições das flechas das estruturas, ficou patente que foi causado por um problema do material novo (na época) empregado nas alvenarias de vedação destes edifícios. De fato, todos os painéis eram de tijolos de concreto celular autoclavado, material inerte e pouco resistente à tração que tem capacidade de absorção térmica muito reduzida (isolante térmico) ao contrário dos demais materiais comumente utilizados em construções (estruturas de concreto armado ou aço, tijolos cerâmicos, emboços, perfis de aço e alumínio, etc.). Como estes tijolos foram aplicados às estruturas colados firmemente entre si e junto às vigas e lajes mediante cimento cola, formaram assim um painel excessivamente rígido e esticado, como o couro de um tamborim. Resultado: com as sucessivas dilatações e retrações térmicas naturais do nosso clima, as trincas e rachaduras foram aparecendo, aparecendo, aparecendo porque, enquanto a estrutura expandia de tamanho no calor ou retraía no frio, os tijolos permaneciam imutáveis, do mesmo tamanho...

O caso, portanto, não foi de defeito na estrutura, mas sim da falta de compatibilidade dos módulos de condutibilidade térmica entre os materiais empregados nestes edifícios, que eram muito diferentes entre si, o que foi agravado pela aplicação do cimento cola ao conjunto estrutura/paredes.

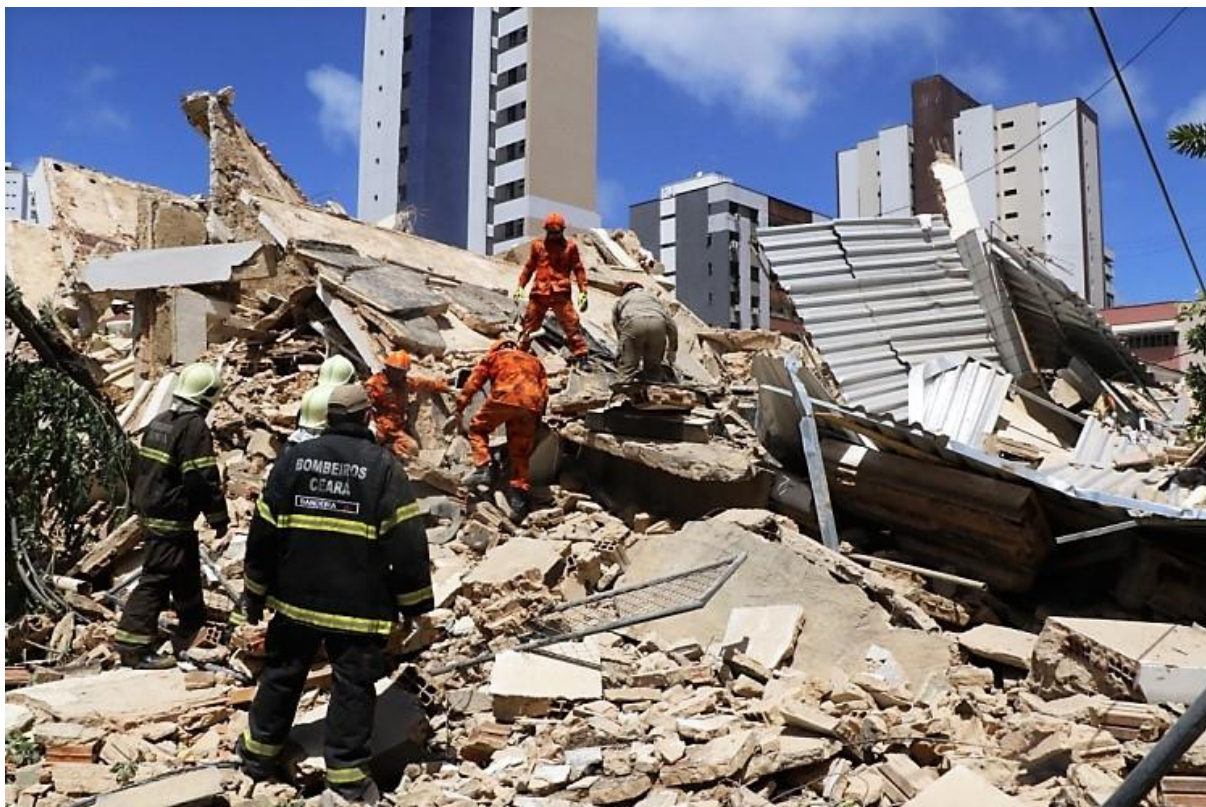
Deve-se ter cuidado em prédios perto de ambientes agressivos, como na orla oceânica, quando apresentam vasto comprometimento das armaduras dos seus pilares pela corrosão. Um caso típico deste problema ocorreu no Edifício Andréa em Fortaleza, Ceará, que veio a desabar totalmente no dia 15/10/2019 no meio de uma obra de recuperação de pilares corroídos. O condomínio, depois muito tempo e vários avisos de ferrugem se alastrando na estrutura do edifício, resolveu enfim realizar a obra de restauro das armaduras e recomposição dos pilares contratando a empresa de engenharia mais barata.

Esta começou a fazer o serviço sem os devidos cuidados, isto é, fazendo uma avaliação detalhada do comprometimento real dos pilares para saber se o coeficiente de segurança da estrutura estava muito comprometido ou não. No entanto, começou a fazer o seu trabalho intervindo na estrutura imediatamente, descascando os cobrimentos do concreto e lixando a ferrugem dos vergalhões sem efetuar nenhum escoramento prévio da estrutura. O resultado é que o desgaste adicional das intervenções dos reparos levou um dos pilares a não mais suportar o carregamento e a ceder. A partir deste primeiro pilar os demais, que também estavam fracos, não

foram suficientes para absorverem as sobrecargas e tudo veio a ruir em efeito dominó. Nesse descuido da engenharia, morreram nove pessoas e o edifício, com seus sete pavimentos, virou escombros.

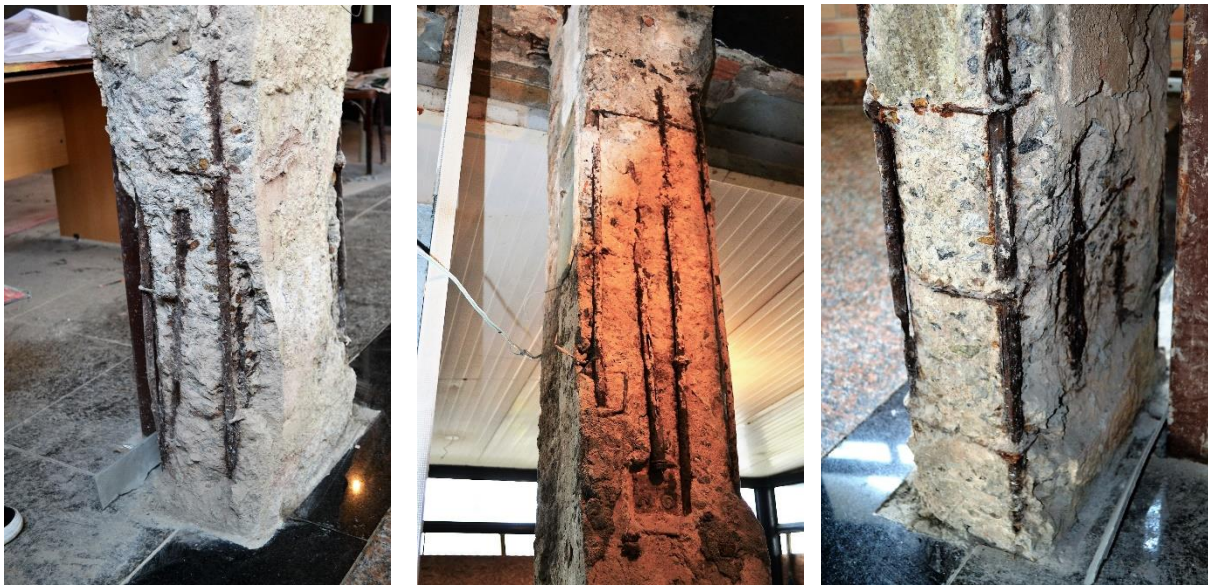
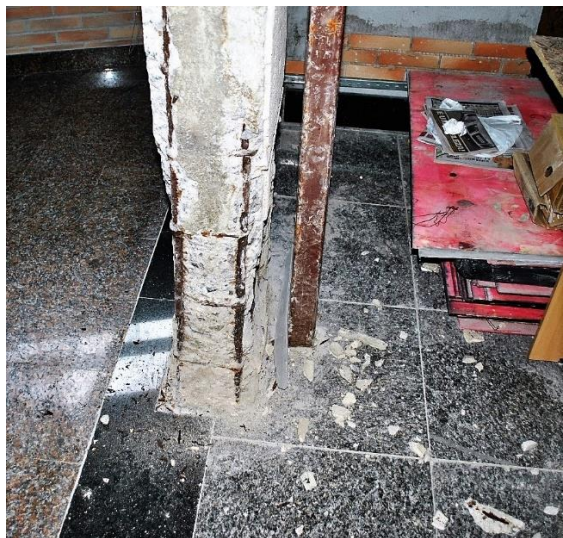
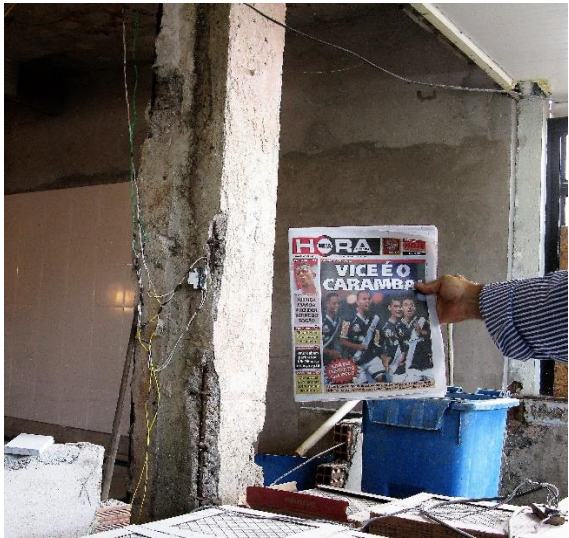
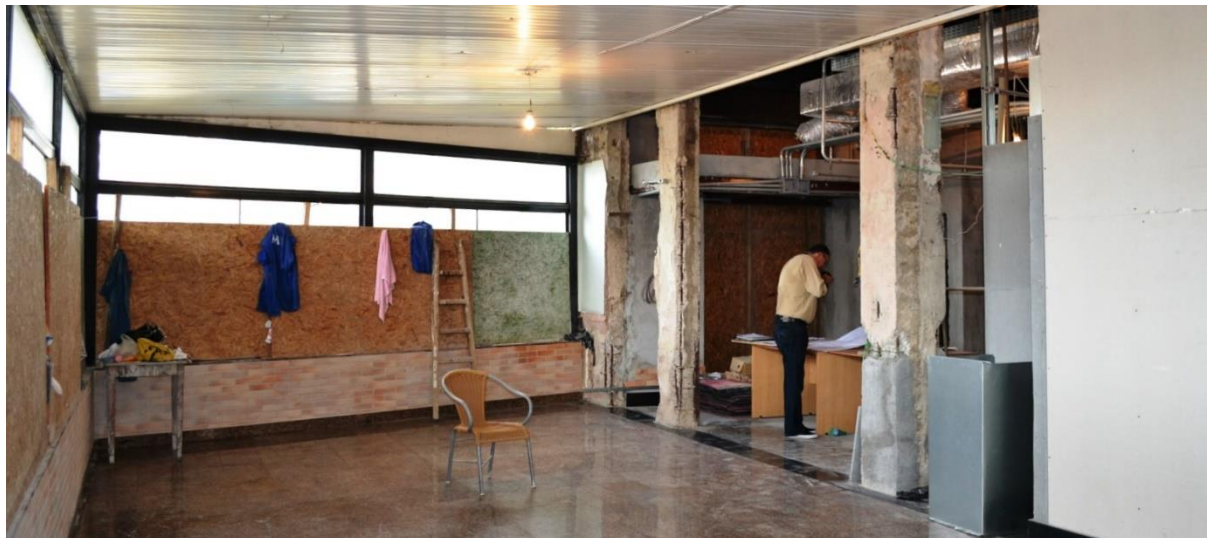
Aceitei o encargo e, junto com ele, pegamos o processo no Fórum e fomos fazer a diligência no local no dia seguinte, às 14,00h, junto com a decisão liminar do Juiz determinando o embargo da obra. Lá chegando, acompanhados das partes e assistentes técnicos, constamos de plano que os pilares existentes no andar térreo

dentro do imóvel se apresentavam profundamente corroídos pela maresia, conforme ilustrado nas fotos a seguir apresentadas.

O que originou a situação crítica da estrutura destas lojas, foi o fato de que ali estava instalado há mais de quarenta anos um restaurante de comida típica hispano-alemã, O Alcazar, cuja decoração aplicou no lugar lambris de madeira, retirando nesta mudança de revestimento o emboço forte que até então existia em volta dos pilares. Ora, o lambri é o tipo de revestimento que não fornece nenhuma proteção aos vergalhões contra a corrosão, o que proporcionou a longa e profunda oxidação dos pilares nestas quatro décadas de uso pelo restaurante, que foi agravada pela proximidade do imóvel em relação à praia de Copacabana.

No entanto, naquele ano de 2011, o restaurante típico saiu e o novo inquilino retirou a decoração antiga para reformar com a sua própria decoração para um ambiente de lanchonete de *fast food*. Ao arrancar os lambris, descobriu o problema já em estágio avançado de perda das seções das armaduras de aço da estrutura do edifício, como está mostrado nas fotos acima.

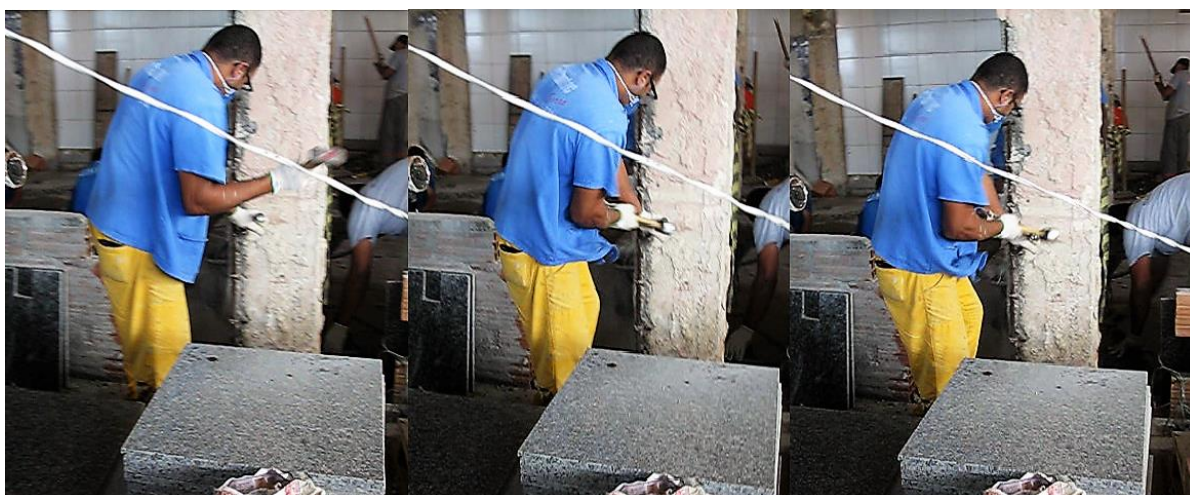
Diante desta realidade, o inquilino avisou o Condomínio do que tinha descoberto comunicando também ao Síndico que começaria imediatamente a fazer as obras de recuperação da estrutura combalida. Para tal tarefa, contratou uma empresa de engenharia por concorrência do menor preço, empresa esta que, sem escorar a estrutura, começou a fazer as obras necessárias do modo registrado na sequência de imagens abaixo apresentada.

Este descascamento manual do concreto, necessário para a recomposição das armaduras, foi feito pela empresa de engenharia sem nenhum cálculo ou avaliação de riscos. O Condomínio não gostou do que viu e abriu o processo judicial de Nunciação de Obra Nova contra o proprietário das lojas e contra o inquilino que estava fazendo estas obras, isto pelo justo receio de que o procedimento que fora observado

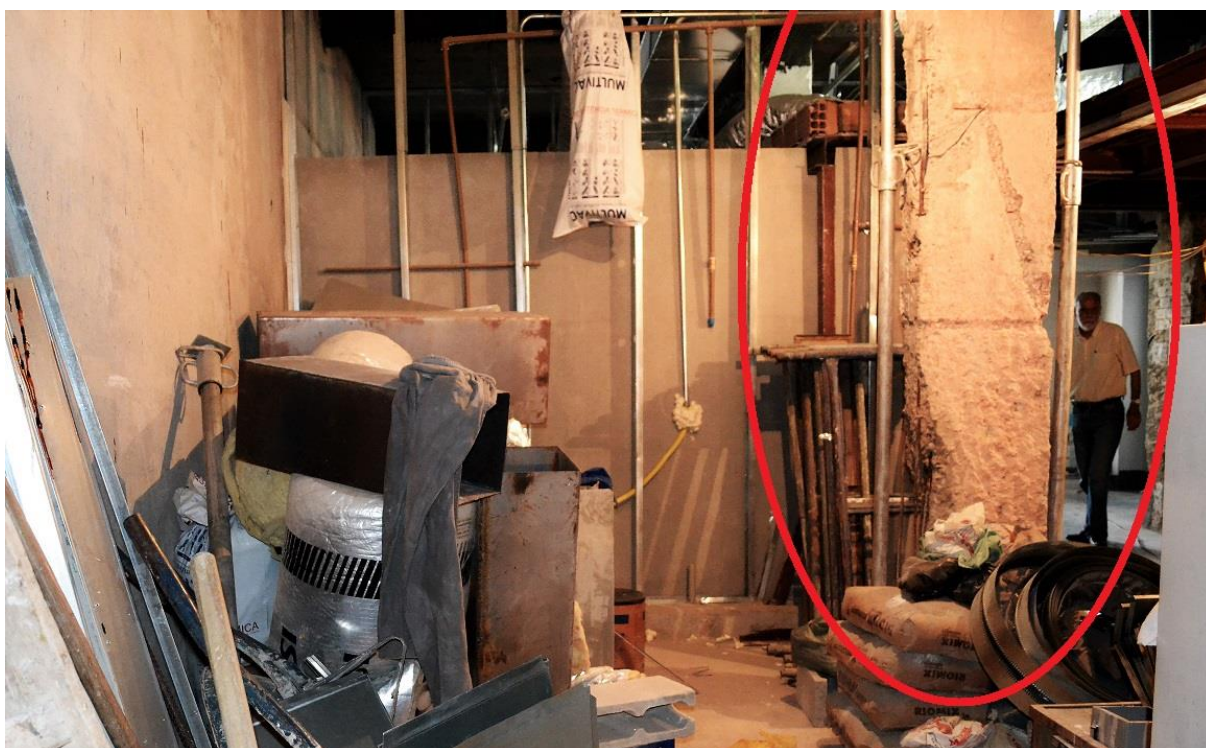
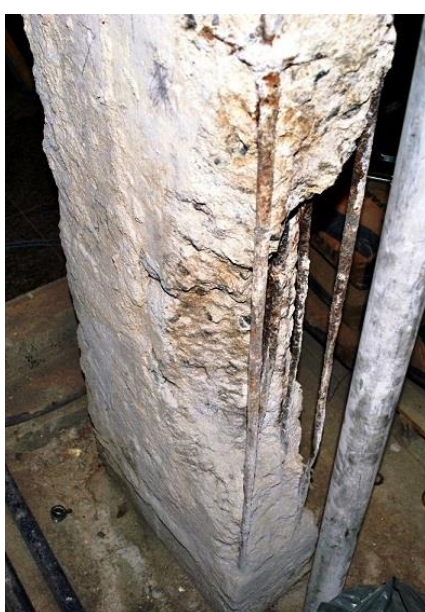
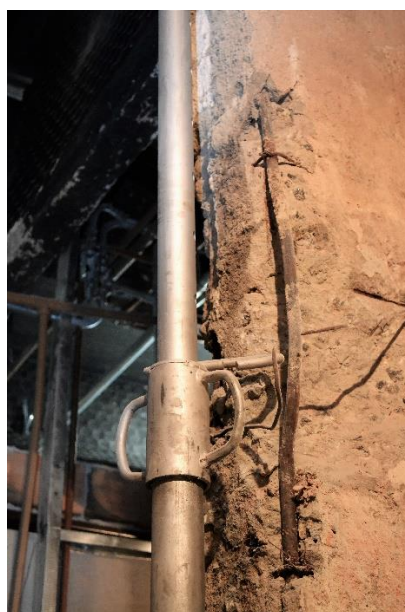
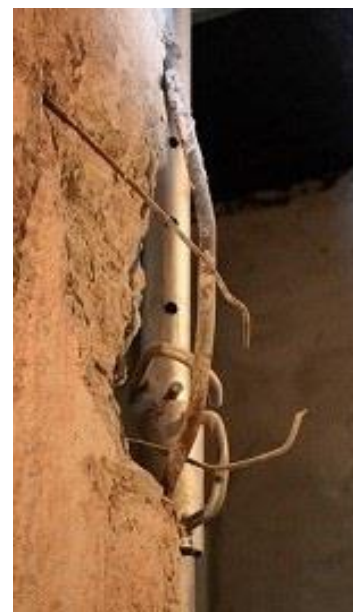
E os advogados do condomínio tinham toda a razão em assediar o Juiz e pedirem urgência na liminar de embargo da obra e na realização da vistoria judicial, isto porque, quando nós, peritos, lá chegamos, além do cenário dantesco das profundas e generalizadas corrosões dos pilares, encontramos na parte mais ao fundo do imóvel um dos pilares flambado, com os vergalhões expostos e retorcidos. O registro deste problema grave ficou documentado nas fotos a seguir.

O pilar estava envergado e partido, apoiado por apenas duas escoras metálicas de uma tonelada cada que a empresa de engenharia colocou ali emergencialmente. Ele colapsou devido à corrosão e ao tratamento de corte e limpeza da sua seção para efetuar o tratamento. O corte realizado foi além do coeficiente de segurança da estrutura e a flambagem ocorreu de madrugada, segundo o testemunho do vigia da obra, que ouviu o estrondo da ruptura quando não tinha ninguém trabalhando. Temos assim mais uma prova do efeito Rüsç.

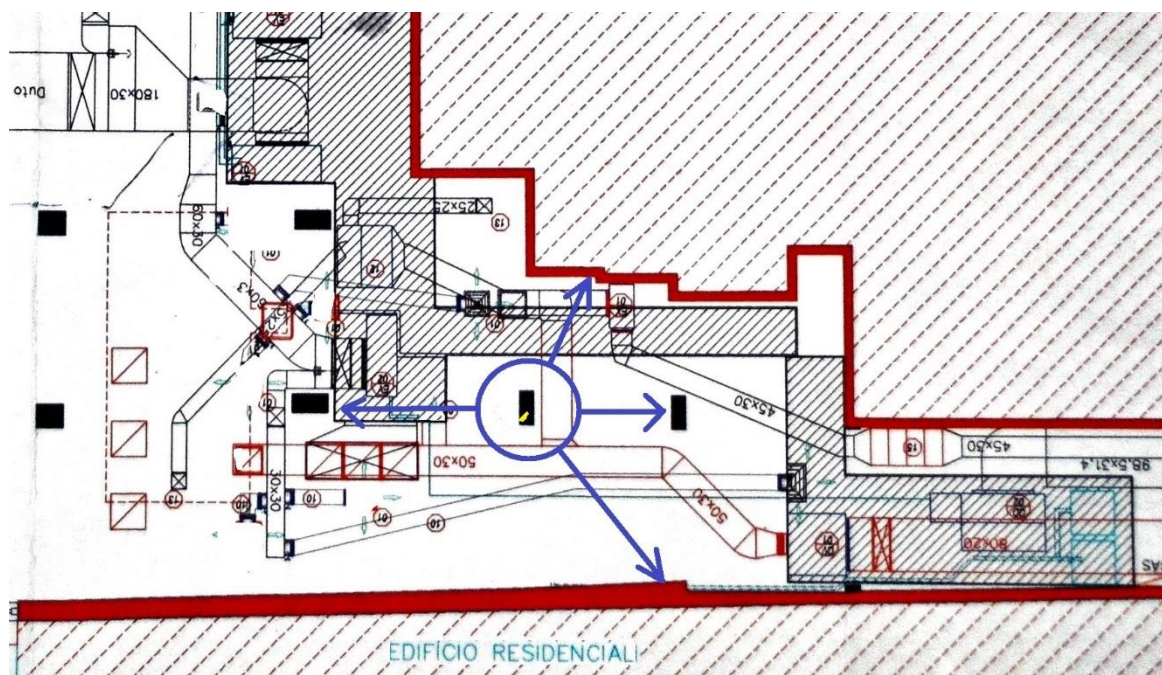
O prédio não caiu naquela hora porque a sua construção, de modelo tradicional, era de boa qualidade e o pilar, ao colapsar, teve a sua carga redistribuída pelas vigas para os pilares vizinhos, como fica ilustrado na planta do local abaixo reproduzida.

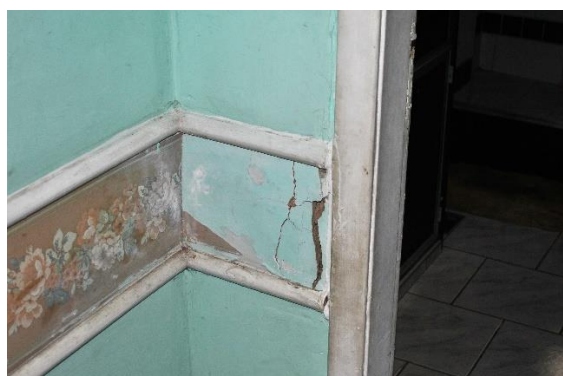
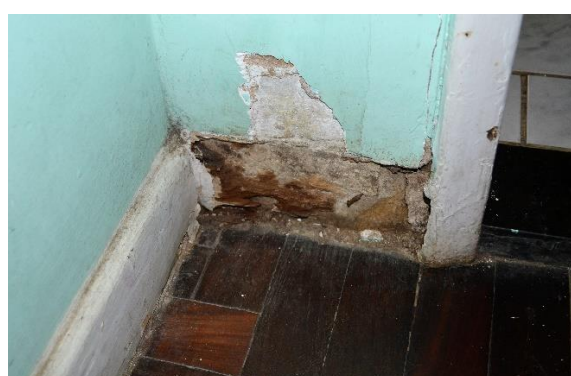
Diante deste quadro perigoso na medida que este pilar suportava uma carga de aproximadamente 100 toneladas, fomos no pavimento imediatamente acima, um apartamento. Lá encontramos sinais claros de que a estrutura tinha cedido naquele ponto e o que suportou a queda do edifício foram de fato os pilares vizinhos. Seguem fotos de alguns dos danos encontrados neste imóvel.

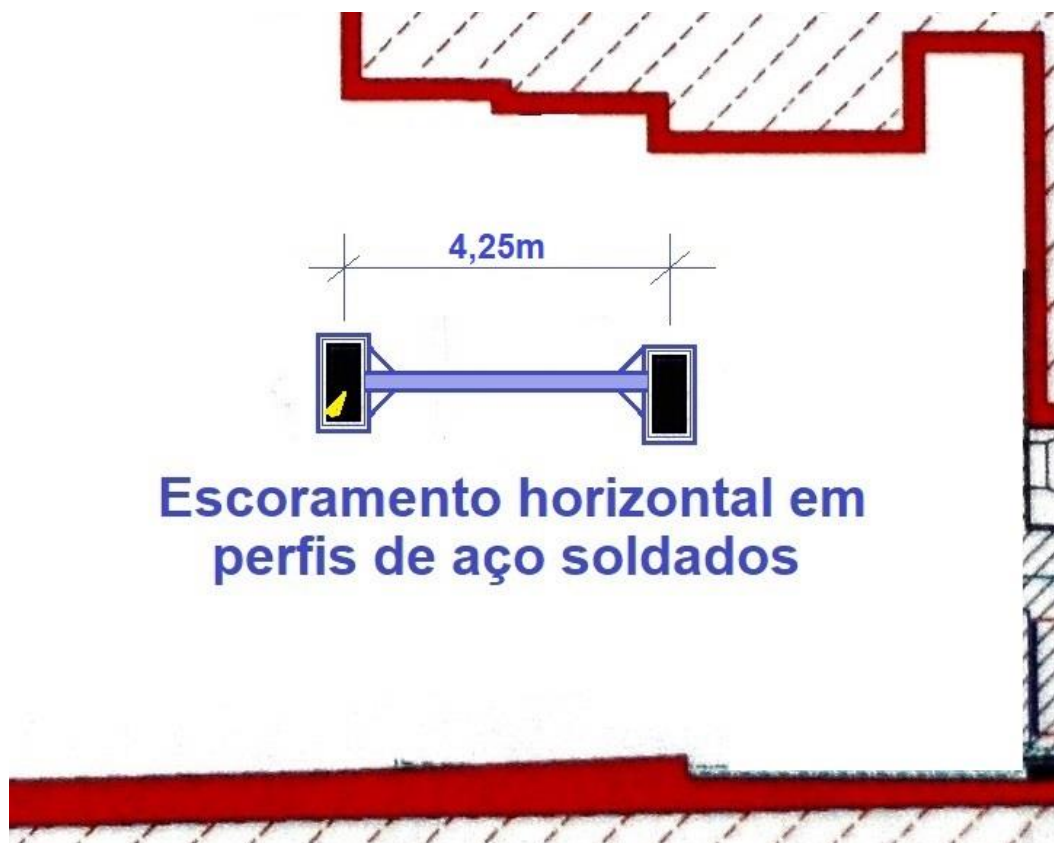
Frente a esta realidade nós, os peritos, decidimos ali mesmo efetuar um escoramento emergencial do edifício. O problema que causou o dano era a esbeltez excessiva do pilar rompido, que flambou. Conseqüentemente, o melhor escoramento para flambagem consistiu em aplicar um perfil horizontal de aço, devidamente dimensionado, abraçando o pilar ruim em paralelo com o pilar bom mais próximo e a meia altura, conforme o desenho a seguir feito na época.

Acompanhados do Assistente Técnico do Condomínio e do Réu inquilino, voltamos ao Fórum naquela mesma tarde de sexta-feira e despachamos com o Juiz, que, por sua vez, decidiu levantar parcialmente o Embargo da Obra para a realização imediata deste escoramento, sob pena de multa diária. O desenho correspondente a este escoramento de emergência foi devidamente anexado aos autos.

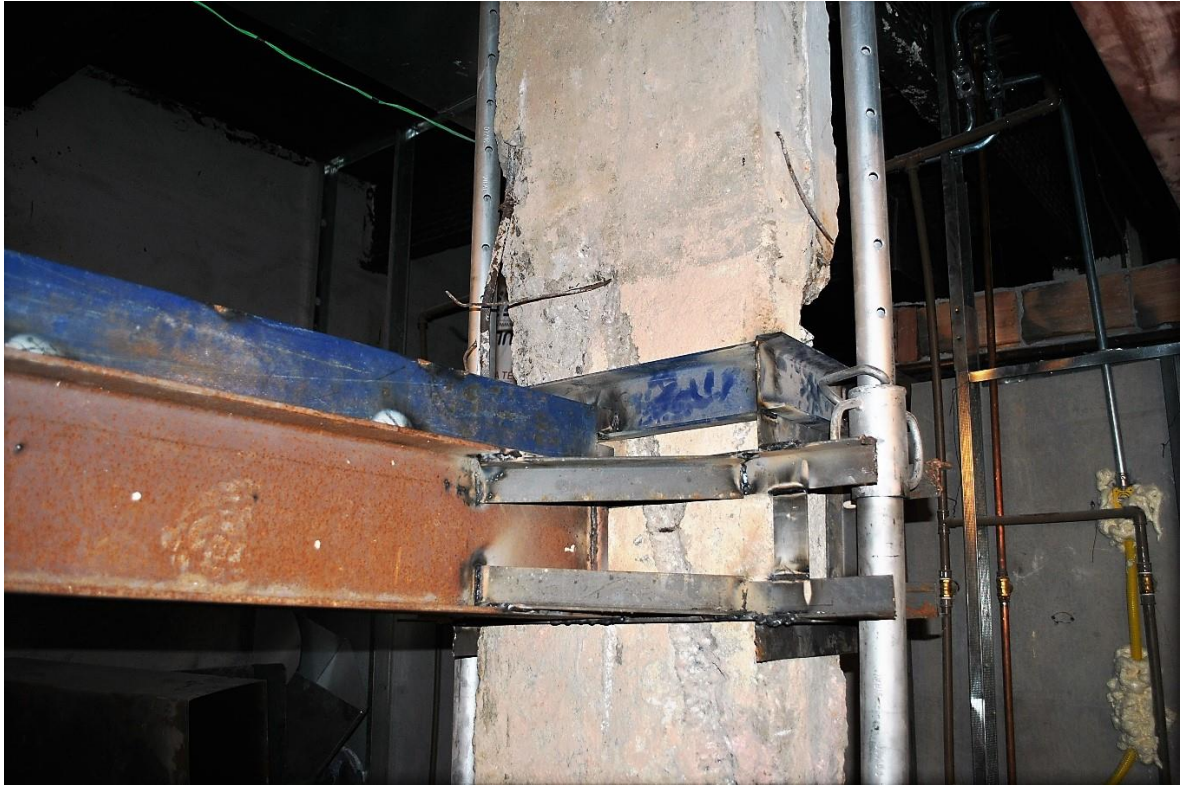
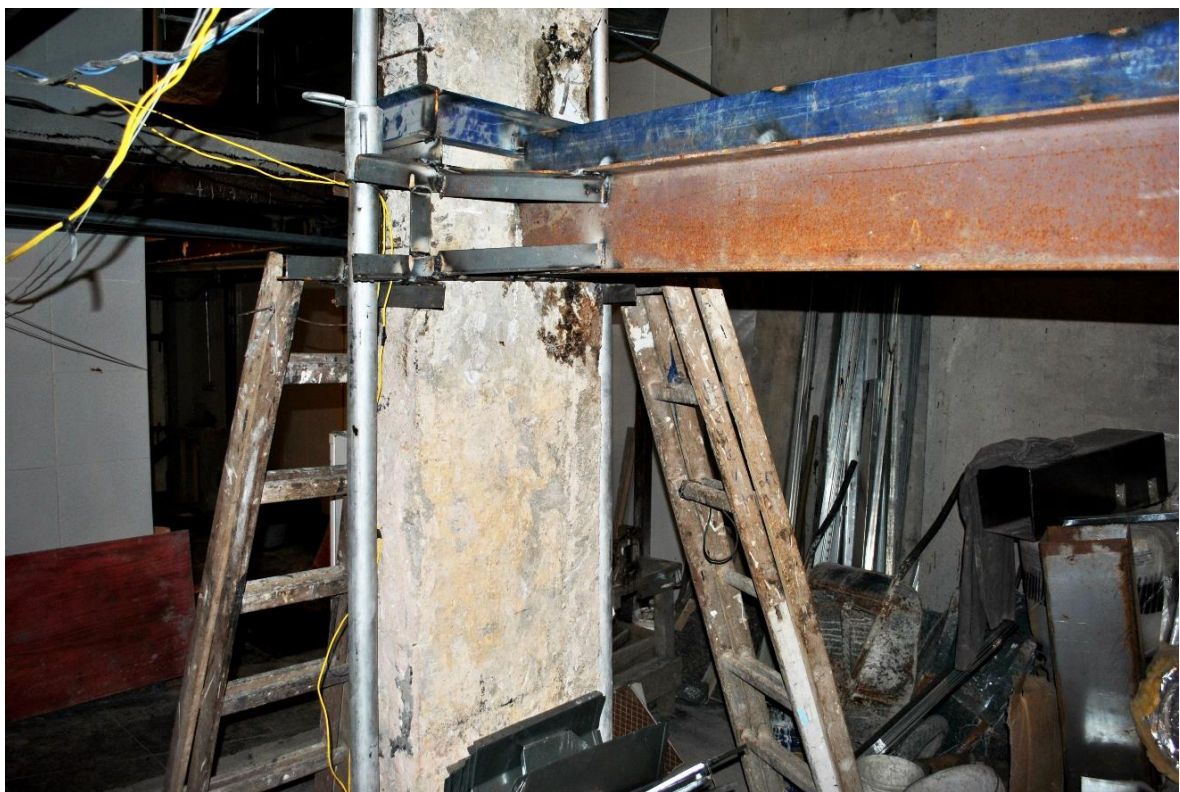
No domingo, quando o serralheiro deu os últimos pontos de solda nesta estrutura metálica improvisada, as quatro escoras tubulares vistas nestas fotos afrouxaram espontaneamente e caíram ao chão... porque isto aconteceu?

O conjunto das lajes, vigas e pilares, principalmente estes dois últimos, formam um quadro estrutural que é um pouco elástico devido às propriedades do concreto armado. Neste caso aconteceu que um dos pilares não suportou o corte da sua seção horizontal, ficou esbelto em demasia e flambou, partindo, mas sem o esmagamento do concreto na sua parte sã. No entanto, as lajes e vigas da parte superior do quadro cedeu um pouco e, com a carga redistribuída, ficou em equilíbrio, porém instável, pressionando as escoras. Afinal, os engenheiros da obra colocaram as quatro escoras tubulares “no sufoco”, usando este equipamento leve para aliviar um pouco a pressão, porém estas escoras, obviamente, ficaram também sob forte pressão, na mesma tendência de flambar junto com todo o conjunto pilares e escoras.

Como tudo deveria ser feito num fim de semana, orientamos o Réu a comprar os perfis em um ferro velho e convocar um serralheiro para fazer o quadro de aço logo em seguida. Deixamos com ele os desenhos feitos por nós à mão para poder procurar cantoneiras de abas iguais e perfis de aço de seção "I" ou "H", dentro das bitolas padrão indicadas que seriam necessárias para escorar o conjunto. Isto veio a ser feito ao longo do sábado e parte do domingo, com a execução das soldagens pelo serralheiro sob a nossa supervisão. Eis o resultado:

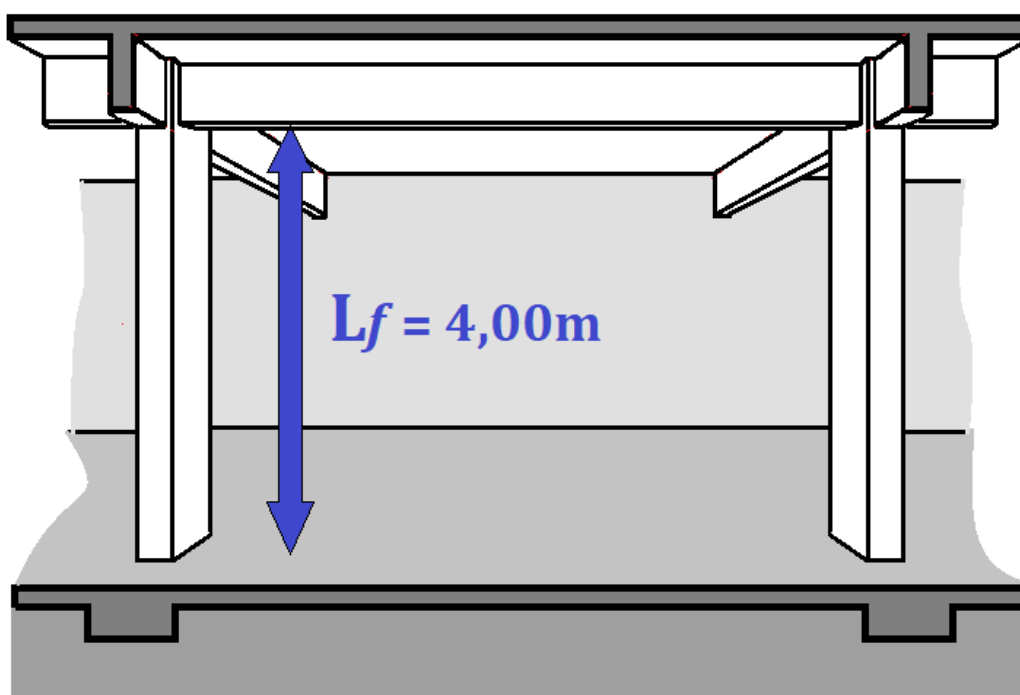
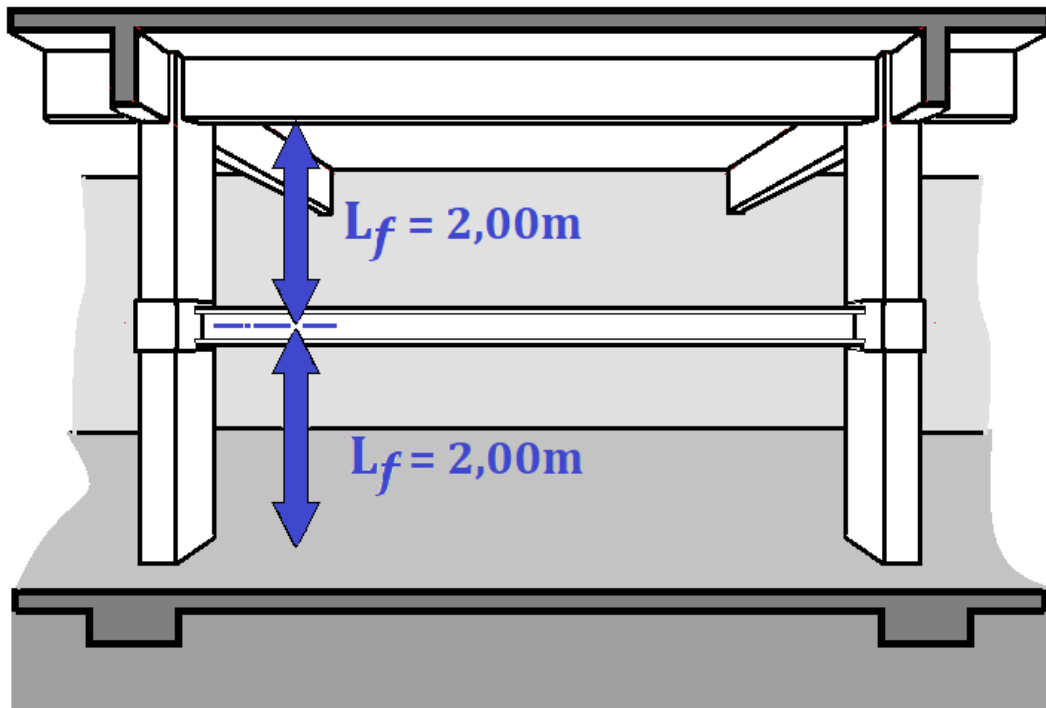
O escoramento horizontal com o perfil metálico abraçando os dois pilares entre si a meia altura entrou para modificar o quadro estrutural sob risco. A **carga crítica** de flambagem de um pilar é calculada pela Fórmula de Euler que assim se expressa:

Ora, sublinhamos o componente da fórmula que interessa ao caso, posto que quanto maior for o comprimento da altura do pilar, menor será a carga crítica que ele poderá suportar. E, vice-versa, quanto **menor** for sua altura **maior será a sua capacidade de carregamento**, porque o **L_f está no denominador da fórmula.**

Portanto, na prática, esta modificação efetiva do quadro dos pilares existentes no local do colapso passa a ter uma enorme melhora graças à aplicação da ligação à meia altura com o perfil de aço, interligando a estrutura à meia altura. Pela Fórmula de Euler, com este procedimento nós **DIMINUÍMOS À METADE O COMPRIMENTO DE FLAMBAGEM**, multiplicando instantaneamente **cerca de quatro vezes a mais a resistência destes dois pilares à flambagem**. Desta forma, alivia-se de imediato todas as tensões do conjunto e afasta-se qualquer risco de desabamento.
