**INSPEÇÃO E DIAGNOSTICO ESTRUTURAL DE IMÓVEL
CONSTRUÍDO EM ADOBE E PAU A PIQUE – ESTUDO DE CASO**

Trabalho de Perícia

Goiânia/GO
2021

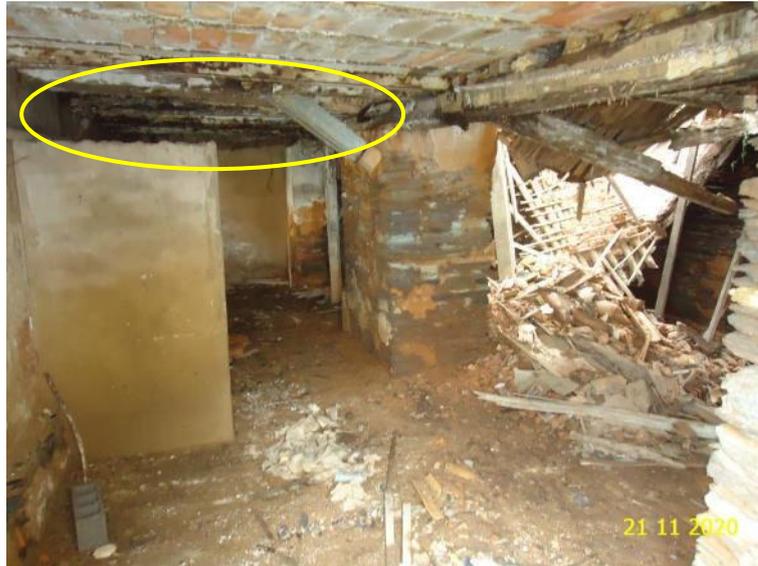
No piso inferior observou-se a presença de desabamento do piso do andar térreo e biodegradação generalizada das estruturas em madeira, com possibilidade de novos colapsos estruturais.

Figura 15 - Vista Geral do piso inferior.

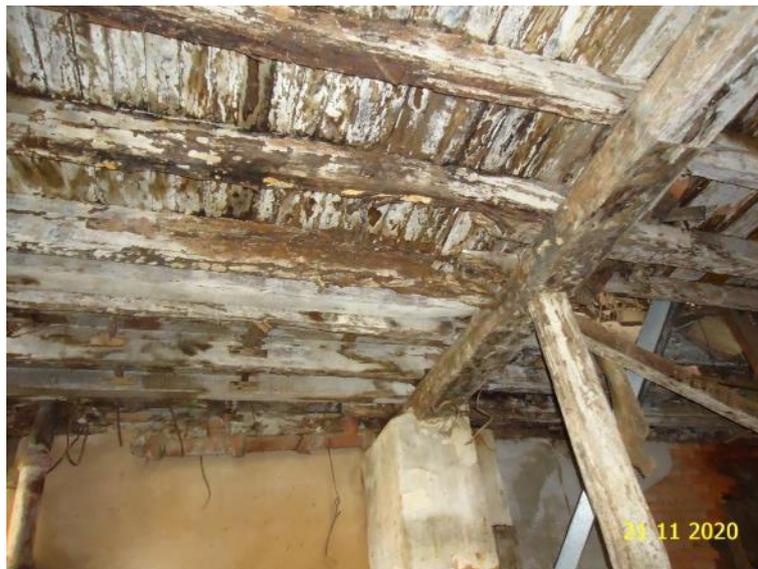
Figura 16 - Detalhe da imagem anterior, com biodegradação generalizada da madeira.

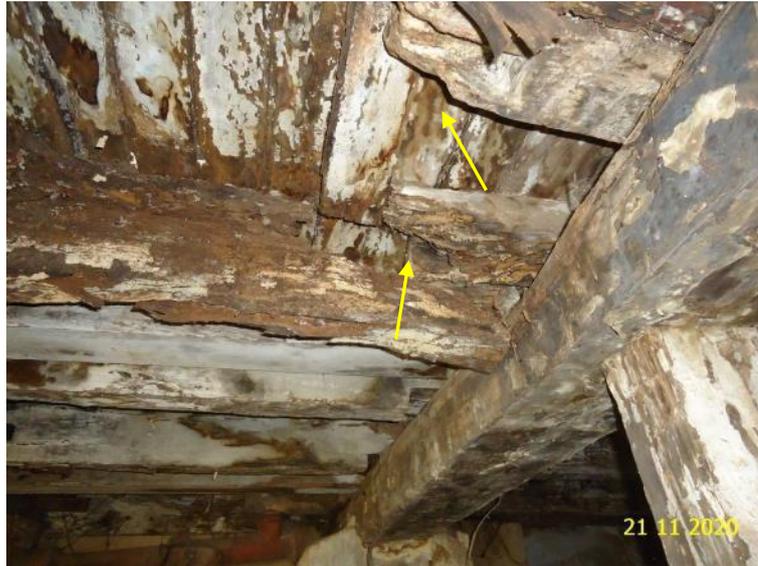
Figura 17 - Ruptura de diversos barrotes e presença de fungos generalizada.

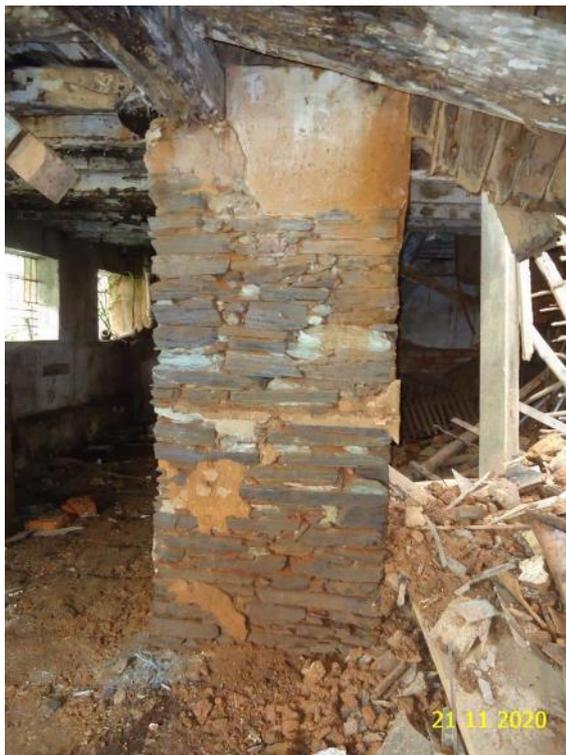
Figura 18 - Coluna central em rochas, com presença de rochas frágeis.

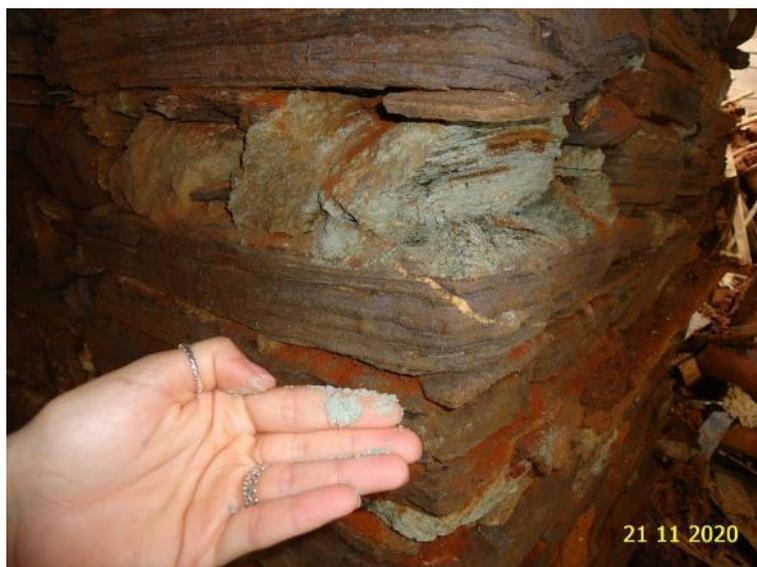
Figura 19 - Rochas frágeis utilizadas para construção da coluna central, sem resistência adequada.

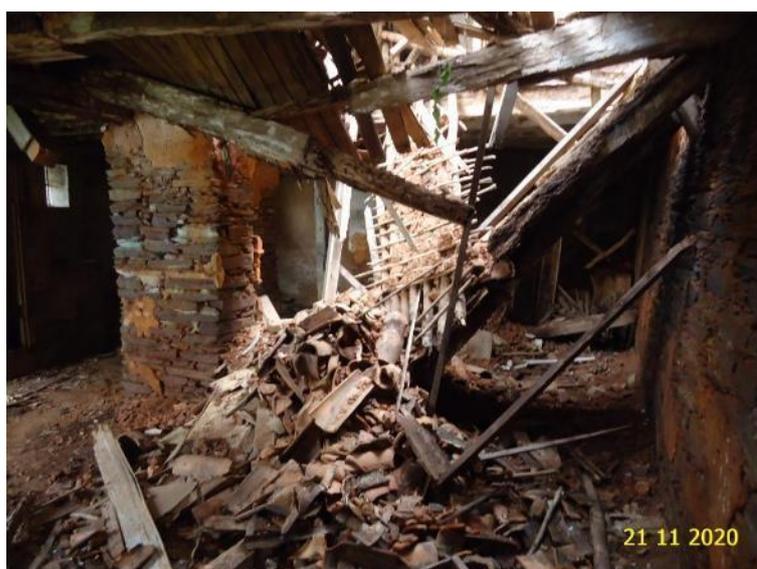
Figura 20 - Desabamento do piso. Presença de peças do telhado, telhas e alvenaria de fechamento em pau a pique, colapsados.

Devido ao colapso parcial ocorrido na estrutura do telhado, em novembro de 2020, houve o impacto de elementos estruturais do telhado sobre o piso também enfraquecido, indicando possivelmente ser a causa da ruptura da estrutura do piso, conforme Figura 20 e Figura 23.

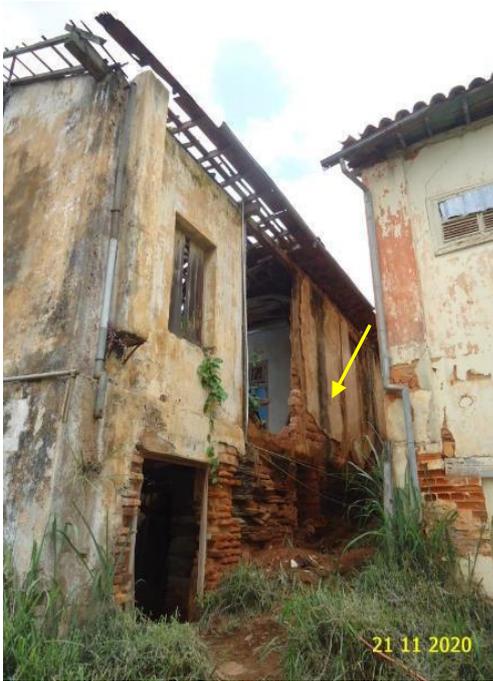
Na parte lateral do imóvel vistoriado observou-se a proximidade à construção vizinha, utilizada para fins comerciais. Neste sentido, alertou-se que um possível colapso do imóvel vistoriado, poderia impactar a edificação vizinha levando risco a seus ocupantes.

Figura 21 - Vista lateral da edificação.

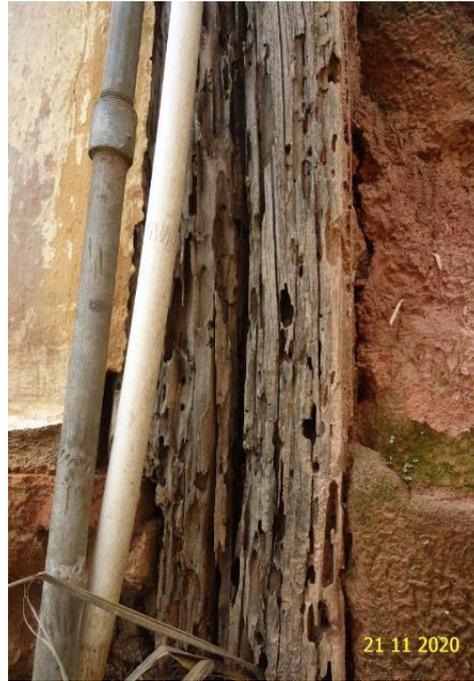
Ainda, identificou que toda a estrutura portante em madeira dessa lateral encontrava-se bastante biodegradada, com presença de vazios interconectados.

Figura 22 - Detalhe da presença de vazios e canais, devido ataque de insetos.

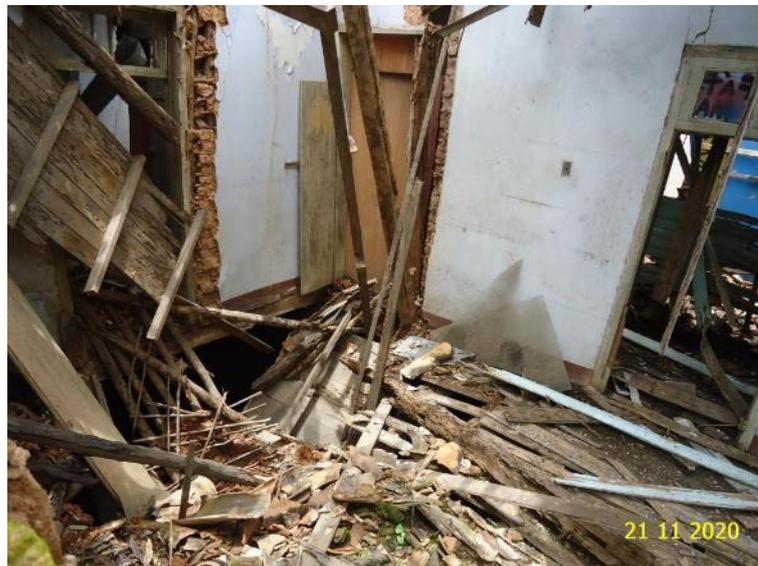
Figura 23 - Vista do andar térreo do piso colapsado.

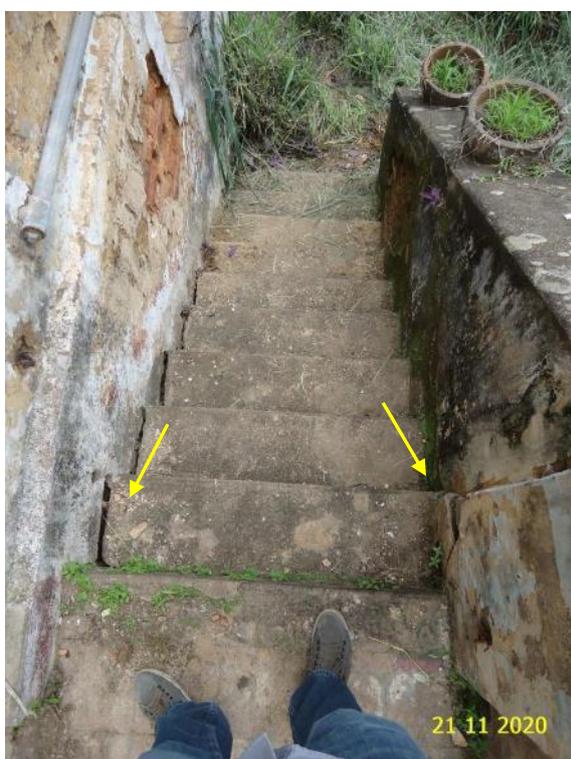
Na escada de acesso ao piso térreo observou-se o deslocamento da escada em relação à estrutura da edificação (Figura 25), indicando, configurações típicas de recalque diferencial.

Figura 25 - Escada de acesso ao piso térreo, com deslocamento estrutural.

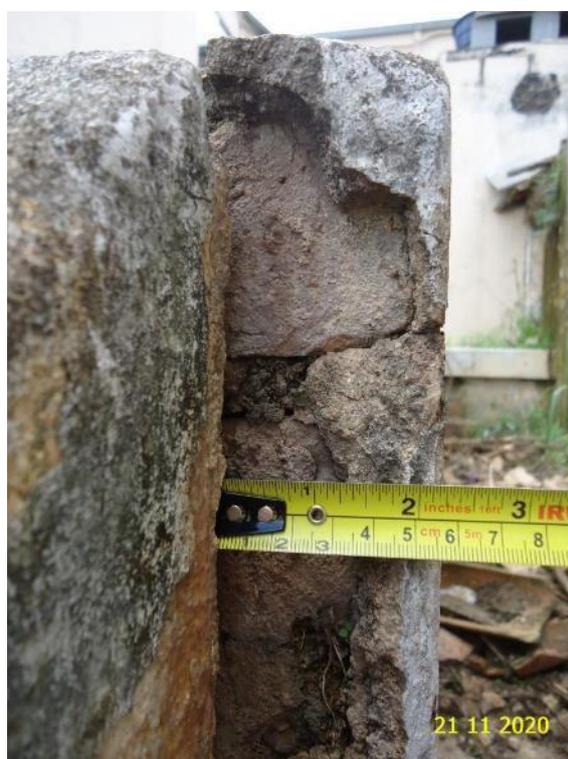
Figura 26 - Movimentação de 5 cm da escada em relação ao piso do andar térreo.

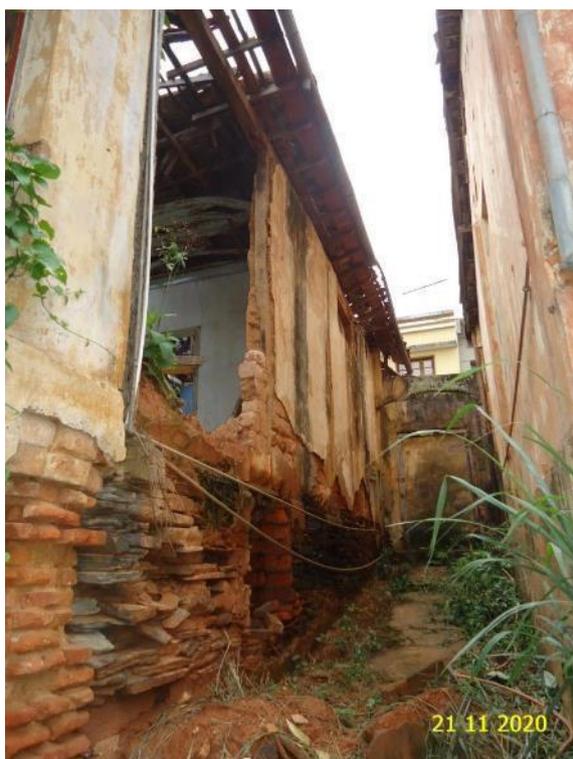
Na parede lateral da edificação ocorreu o colapso parcial da alvenaria de vedação (Figura 27). Já as paredes externas, estas foram construídas com tijolos de adobe (Figura 28).

Figura 27 - Parede lateral do imóvel, com detalhe da parede que desabou.

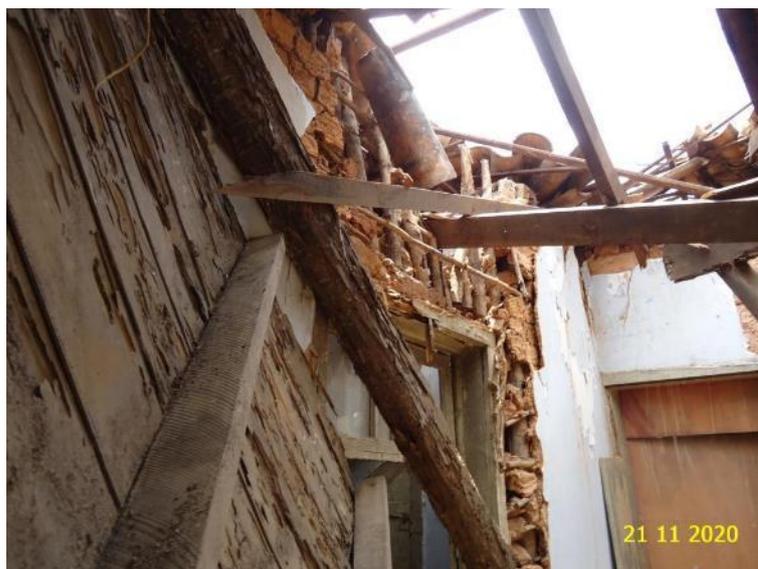
Com a ruptura da estrutura do telhado, possivelmente houve a quebra parcial da parede divisória interna, expondo a estrutura de pau a pique (Figura 29).

Figura 29 - Parede interna em Pau a pique.

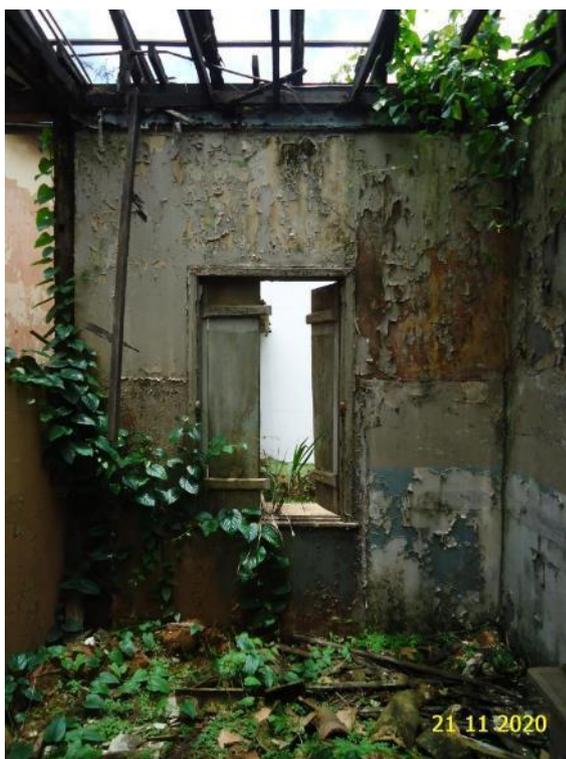
Figura 30 - Vegetação no interior do imóvel e degradação generalizada do revestimento da parede e presença de bolor.

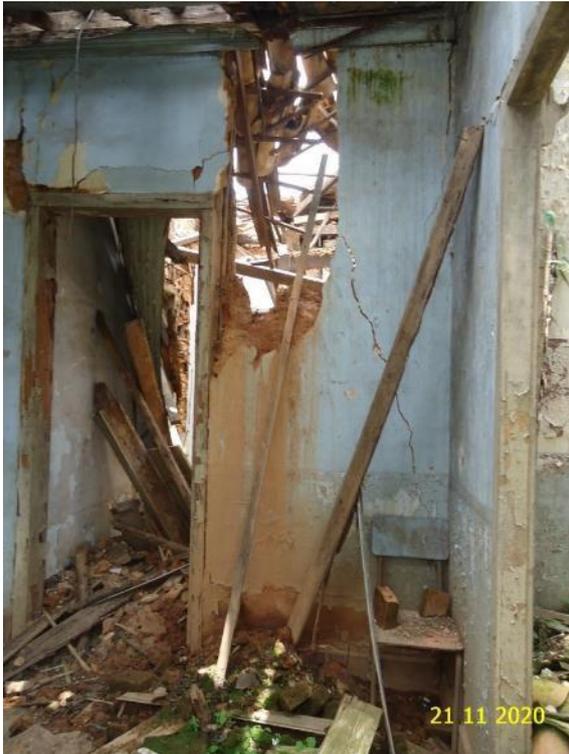
Internamente, foi identificada diversas manifestações patológicas, dentre elas: ruína de alvenarias (Figura 27, Figura 29 e Figura 31), fendas generalizadas (Figura 31 e Figura 32), destacamento revestimento (Figura 27, Figura 28, Figura 29 e Figura 33) e suscetibilidade da terra pela exposição de água de chuva (Figura 33 e Figura 34).

Figura 31 - Ruína parcial e fendas na alvenaria interna.

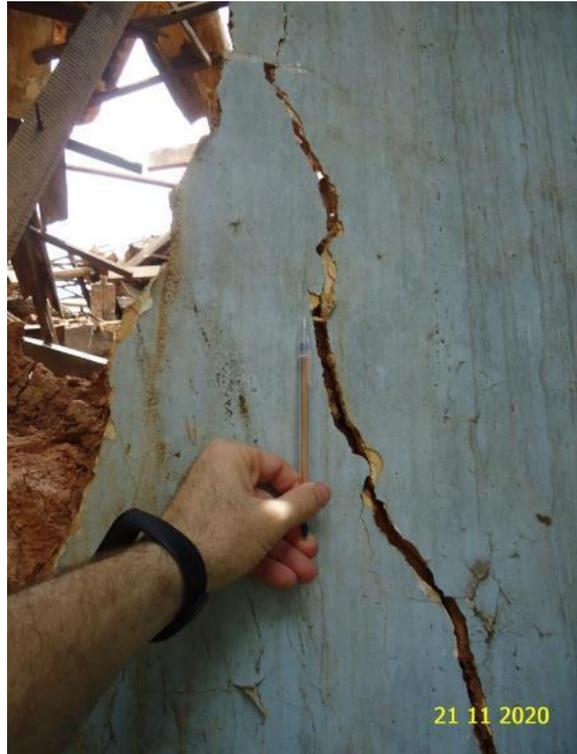
Figura 32 - Detalhe da espessura das fendas.

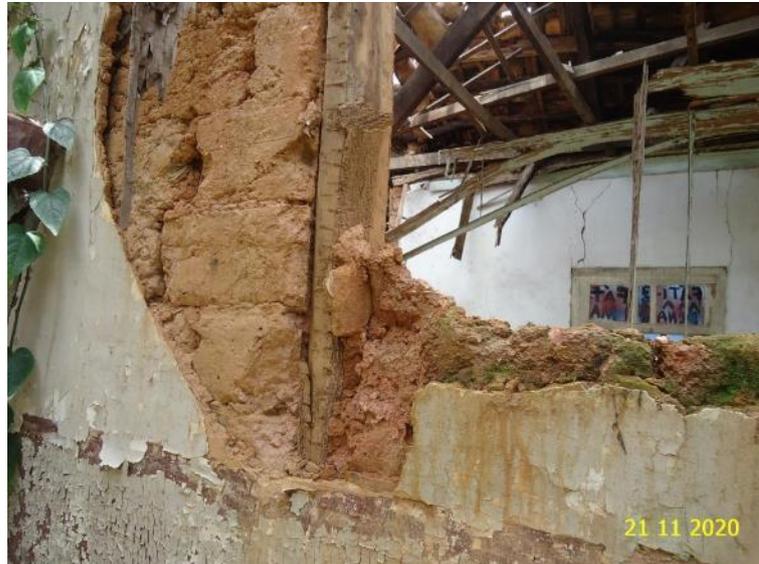
Figura 33 - Trecho de parede em ruína.

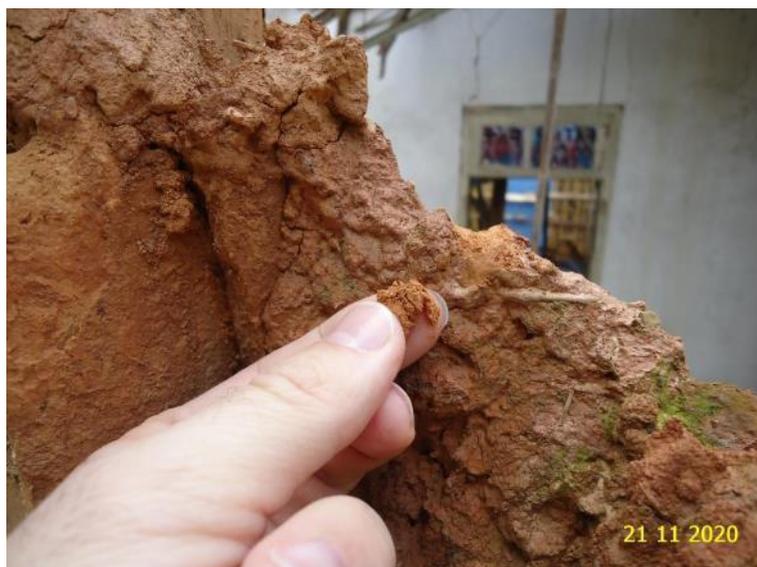
Figura 34 - Detalhe da parede com suscetibilidade da terra à água, não apresentando nenhuma resistência física.

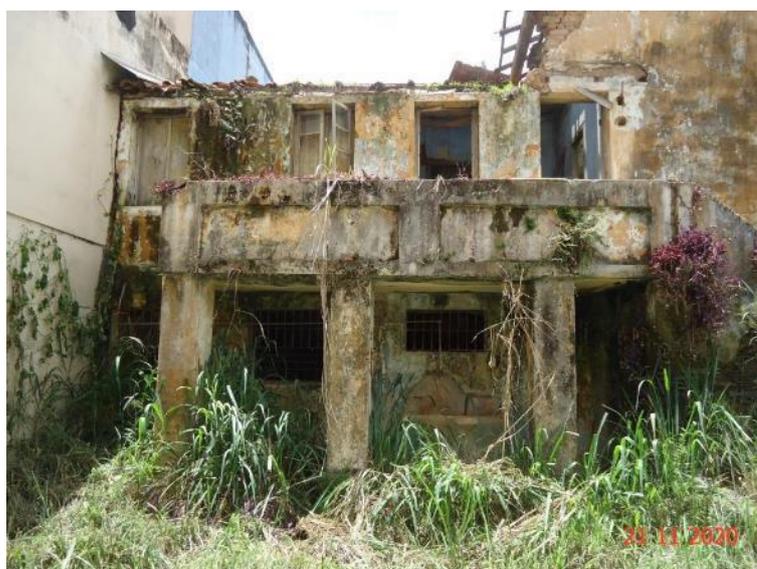
Figura 35 - Biodegradação de toda edificação com presença de crescimento de vegetação e fungos em toda a sua superfície do revestimento.

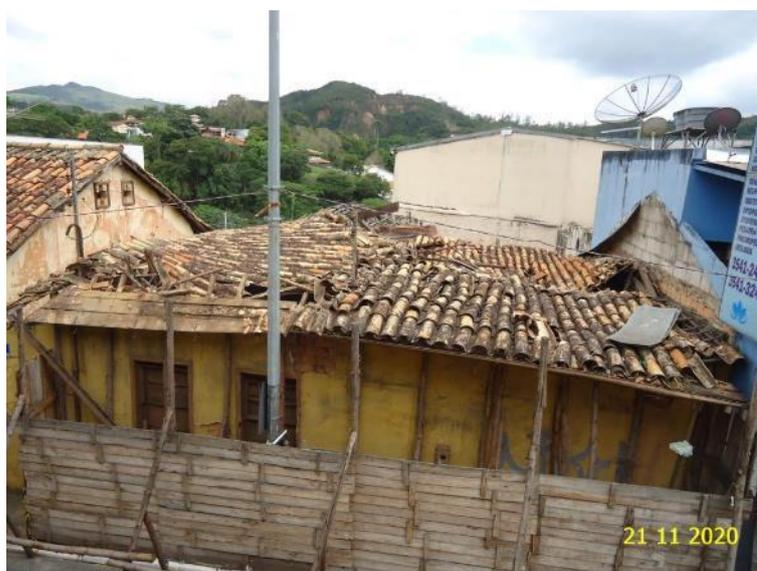
Devido à exposição à água e ao ataque de diversos tipos de insetos e fungos ao longo do tempo, ocorreu a fragilização da estrutura da madeira que compõe o telhado levando-o ao colapso (Figura 36 a Figura 41).

Figura 36 - Vista Superior do telhado que desabou.

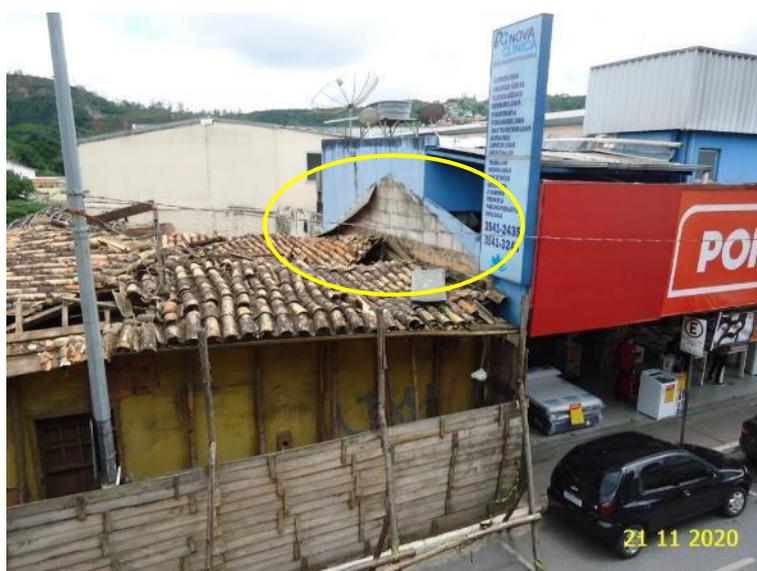
Figura 37 - Detalhe da posição original do telhado, na parede de divisa com a loja.

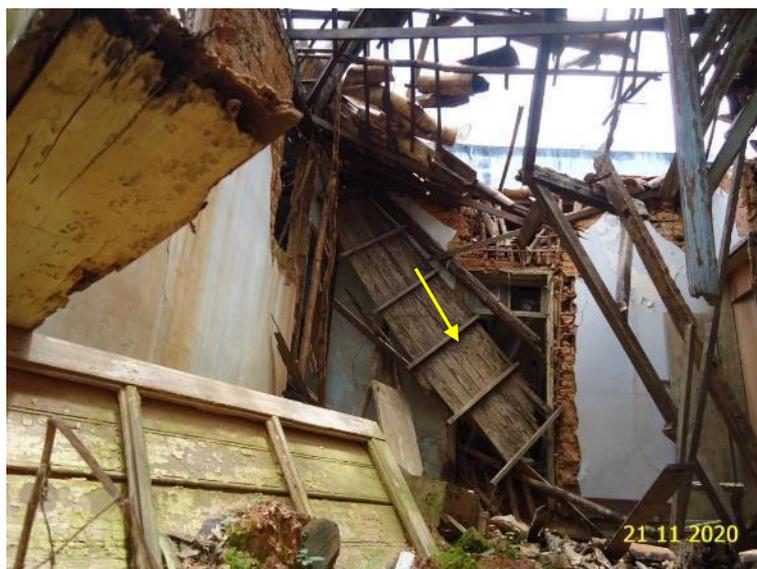
Figura 38 - Vista pela fachada lateral desabada. Detalhe do forro de revestimento dos cômodos.

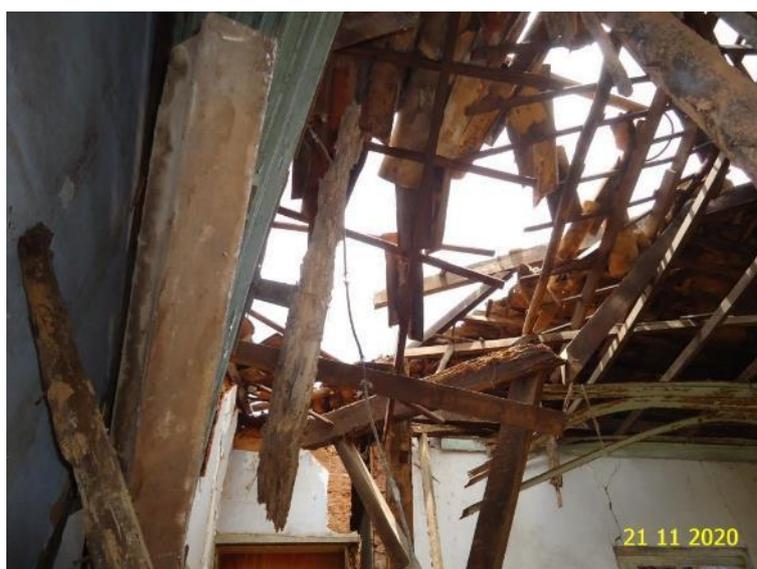
Figura 39 - Outra Vista do telhado desabado com detalhe para peças estruturais rompidas do telhado.

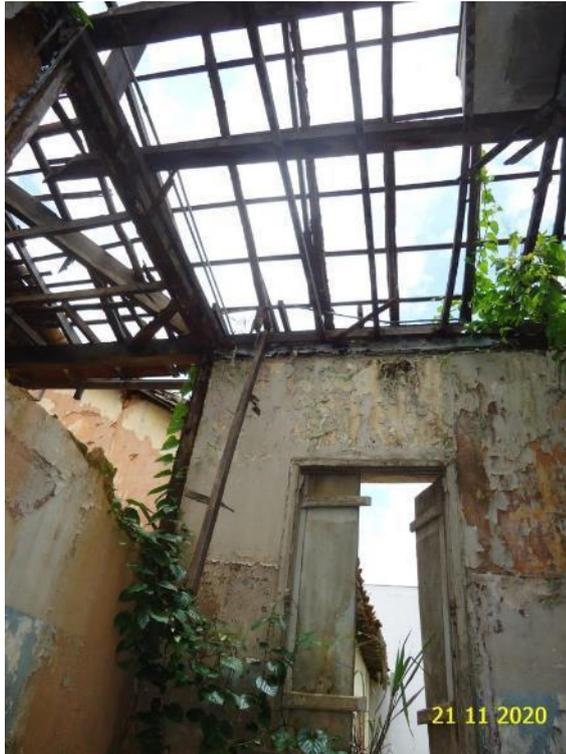
Ainda, observou-se ausência de telhas em diversos locais da casa e considerando que a água é o principal agente causador de deterioração de construções, verificou-se a alta degradação de todos os sistemas (telhado, estrutura e alvenaria).

Figura 40 - Ausência de telhas em cômodo dos fundos.

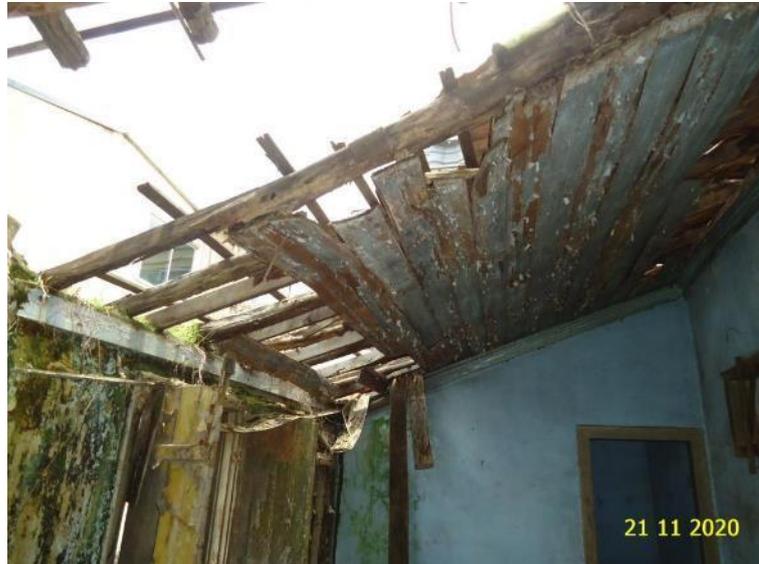
Figura 41 - Ausência de Telhas, e ainda, forro de madeira apodrecido.

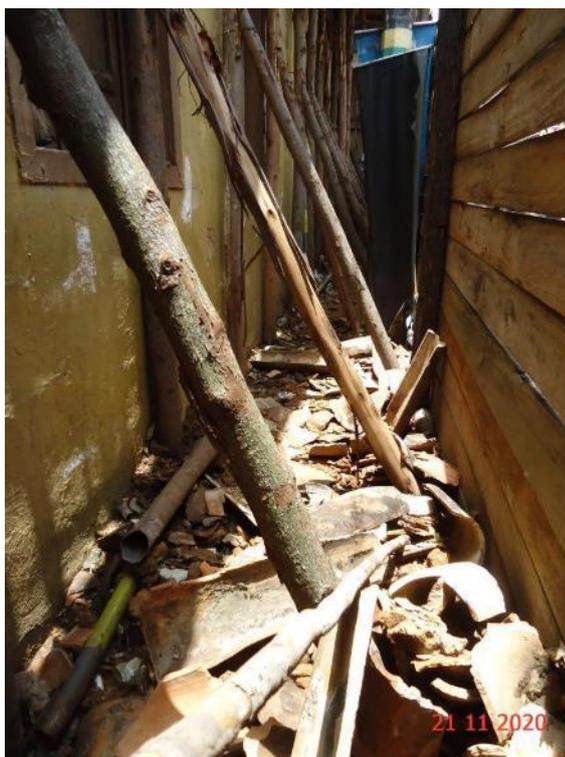
Figura 42 - Telhas que caíram da construção, dentro de área do tapume localizado na frente do imóvel.

Diante da instabilidade da estrutura, foi executado um sistema de escoramento e tapume, fundamentais para evitar o colapso total de edificação e proteção das pessoas que transitam na rua (Figura 42).

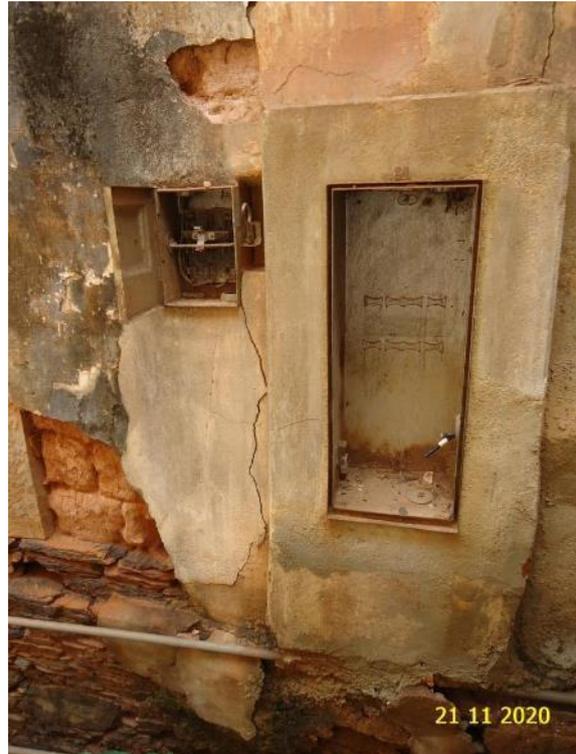
Figura 44 - Ausência de elementos elétricos no quadro de medição e quadro de distribuição.

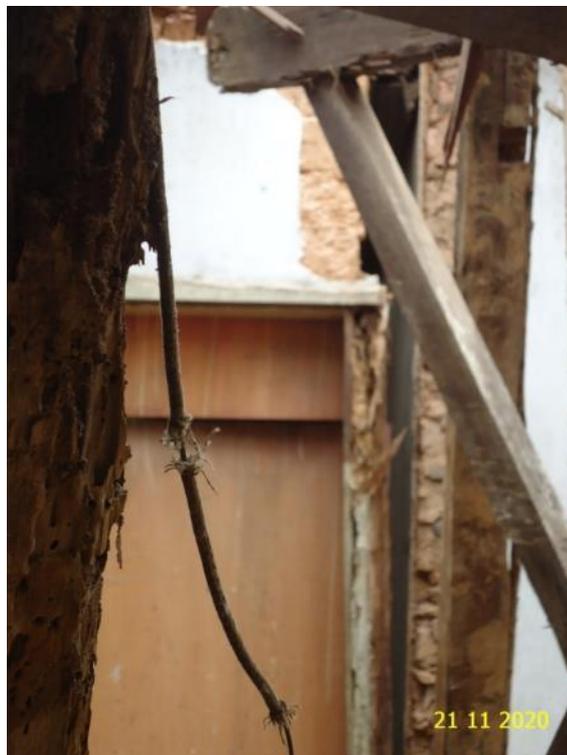
O imóvel não dispunha de eletrodutos e identificou-se um pedaço de fio rompido, possivelmente em virtude da ruína do telhado de cobertura (Figura 45).

Figura 45 - Detalhe fiação danificada.
