**PERÍCIA EM IMÓVEL HISTÓRICO TOMBADO: ENSAIOS E TESTES  
DE CARACTERIZAÇÃO PARA SUBSIDIAR PROJETO DE  
RESTAURO. UM ESTUDO DE CASO**

Trabalho de Perícia

Goiânia/GO  
2021

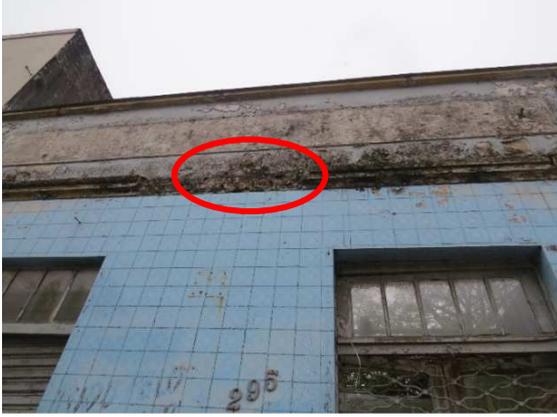
Figura 10 - FACHADA FRONTAL. Face externa. Sanca quebrada (círculo vermelho)

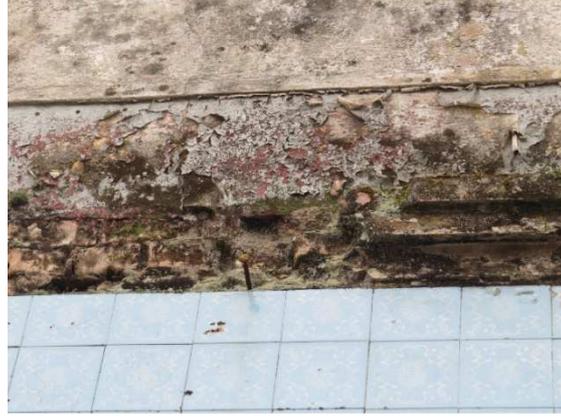
Figura 11 - FACHADA FRONTAL. Face externa. Detalhe da figura anterior

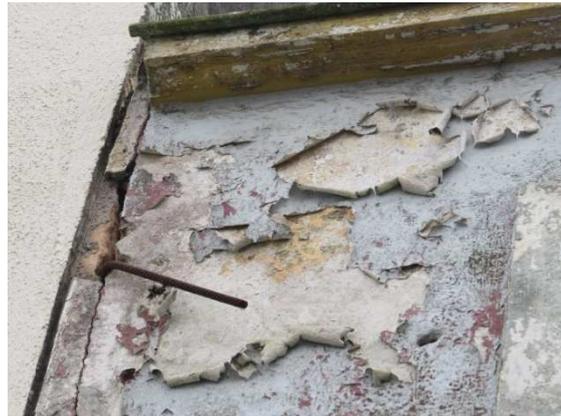
Figura 12 - FACHADA FRONTAL. Face externa. Descascamento da pintura (círculo vermelho)

Figura 13 - FACHADA FRONTAL. Face externa. Detalhe da figura anterior

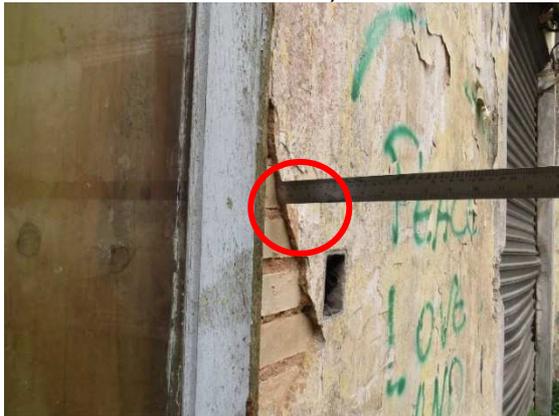
Figura 24 - FACHADA FRONTAL. Face interna. Espessura do reboco (aprox. 1cm - círculo vermelho)

- a) Foi constatado, através de teste de percussão, que 100% do reboco apresentava aderência deficiente, com ausência de chapisco e baixa espessura (aprox. 1cm). Finalizando, através do teste de resistência ao risco, ficou evidenciado que o reboco é pulverulento e frágil e possui coloração avermelhada, sugestiva de uso de argila em sua composição;

- a) Tendo em vista a pulverulência e aderência deficiente e generalizada do reboco, em todas as paredes, recomenda-se sua completa remoção e refeitura, preferencialmente por emprego de argamassas industrializadas, aplicadas sobre chapisco;

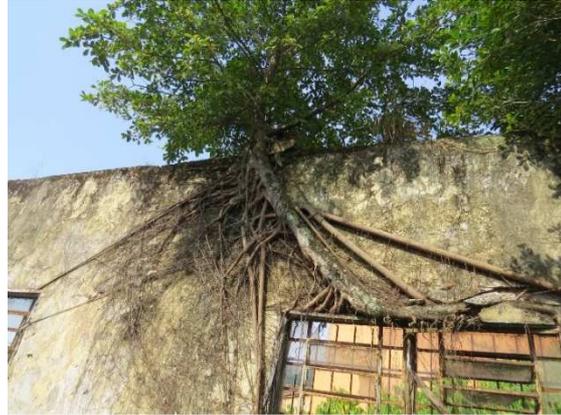
Figura 41 - Parede lateral direita. Face interna. Notar crescimento intenso de arbustos, na parede

- a) O teste de percussão constatou que 94% do reboco apresentava aderência deficiente, com ausência de chapisco. O teste de resistência ao risco relevou que o reboco é pulverulento e frágil;
- b) Em diversos pontos foi observado crescimento intenso de arbustos, inclusive adentrando nas alvenarias, intensificando danos como deslocamentos do reboco e fissuras;
- c) A verificação do nível/ prumo não registrou desnível relevante;
- d) Por análise visual foi possível perceber que a falta de vergas e contra vergas nas esquadrias está associada ao surgimento de fissuras pronunciadas;
- e) A medição de umidade demonstrou que a faixa inferior das paredes se mostra 62% mais úmida, o que condiz com o comportamento esperado, em face dos efeitos da umidade ascendente, por ausência de sistema de impermeabilização eficiente, nos baldrames.

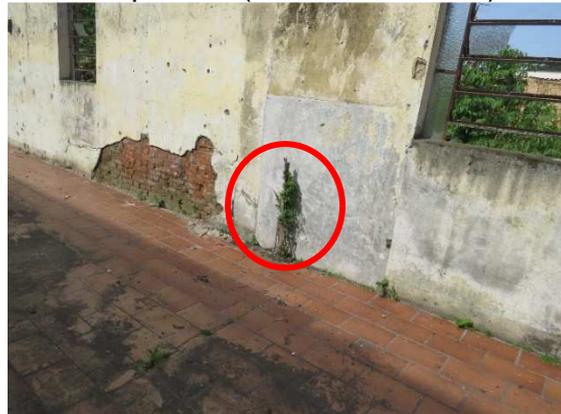
Figura 43 - Parede lateral direita. Face interna. Notar crescimento de arbusto, na base da parede (círculo vermelho)

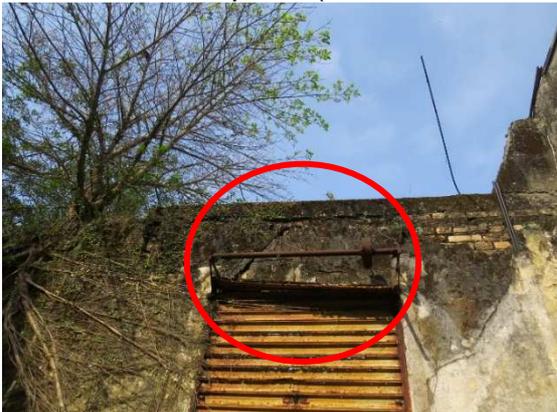
Figura 44 - PAREDE LATERAL DIREITA. Face interna. Fissuração intensa sobre a porta (círculo vermelho)

- d) No tocante à parede lateral direita (de quem da rua olha), dado nível de dano expressivo presente, convém que se verifique a conveniência em se realizar sua reabilitação ou sua demolição/ reconstrução parcial/ total. No caso de opção por reabilitação, necessário confeccionar elementos de reforço em concreto, nos locais onde remanescem resquícios de pilares de madeira;

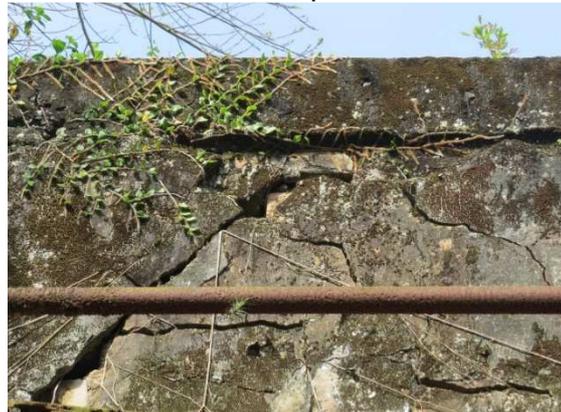
Figura 45 - PAREDE LATERAL DIREITA. Face interna. Detalhe da figura anterior, indicando ruptura da alvenaria

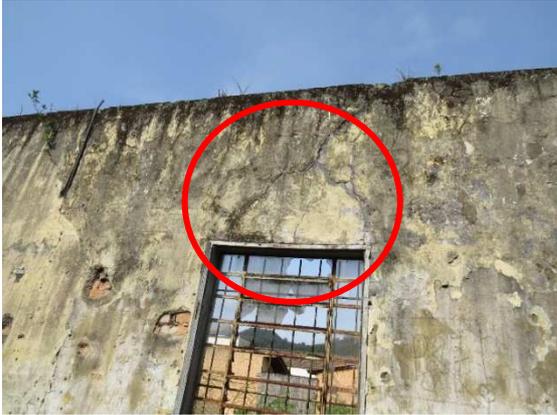
Figura 46 - PAREDE LATERAL DIREITA. Face interna. Fissuração sobre a janela (círculo vermelho)

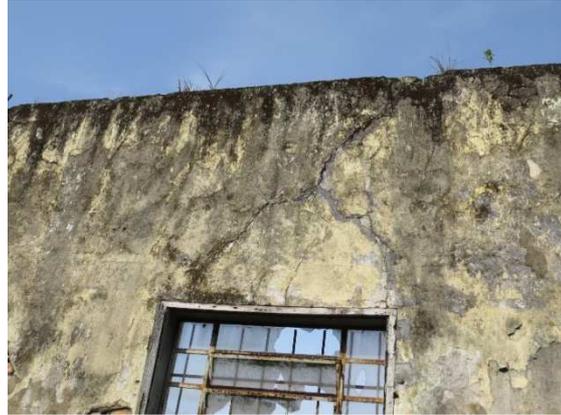
Figura 47 - PAREDE LATERAL DIREITA. Face interna. Detalhe da figura anterior, indicando ruptura da alvenaria

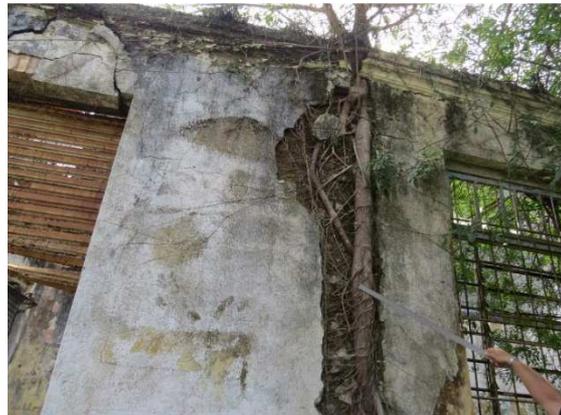
Figura 55 - PAREDE LATERAL DIREITA. Face externa. Crescimento de arbusto, entre a alvenaria, no local de um antigo pilar em madeira

- b) Em diversos pontos foi observado o crescimento pronunciado de arbustos, inclusive adentrando às alvenarias, contribuindo para agravar os problemas de deslocamento do reboco e avanço das fissuras;

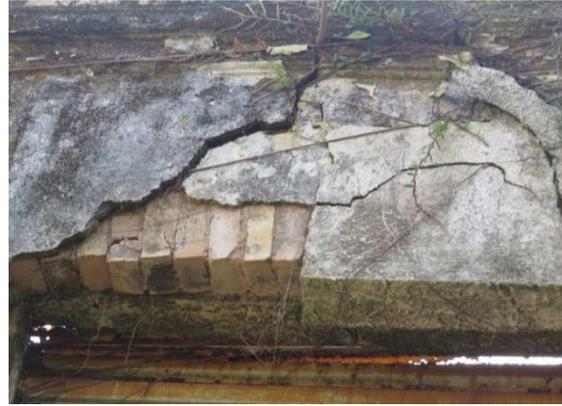
Figura 58 - PAREDE LATERAL DIREITA. Face externa. Fissuração sobre a janela (círculo vermelho)

- c) A verificação do nível/ prumo não detectou nada de relevante;
- d) Via análise visual foi possível perceber que a falta de vergas e contra vergas nas esquadrias pode estar associada às fissuras presentes;

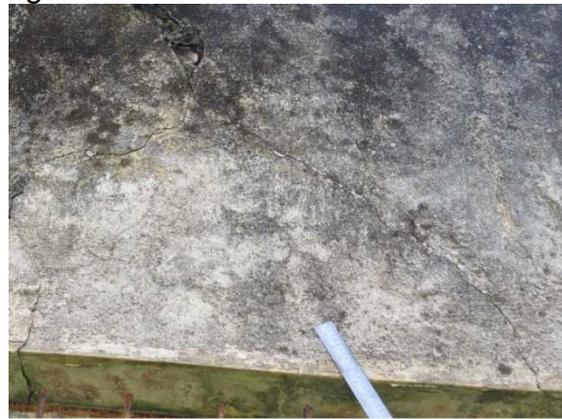
Figura 60 - PAREDE LATERAL DIREITA. Face externa. Ausência de vergas, nas janelas (círculo vermelho)

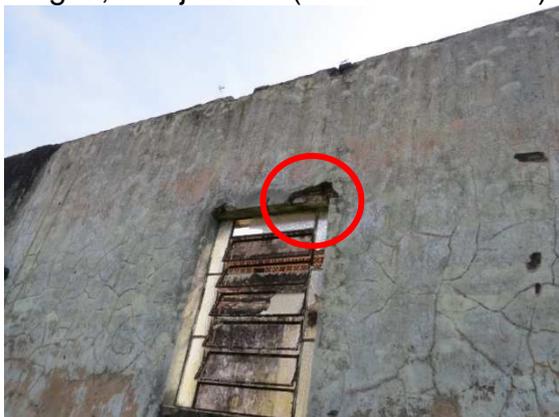
Figura 61 - PAREDE LATERAL DIREITA. Face externa. Detalhe da figura anterior.

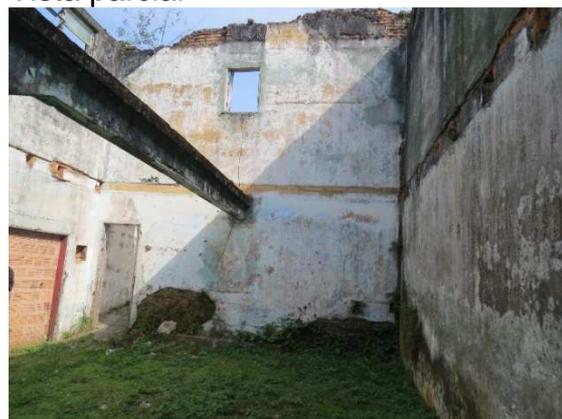
Figura 68 - SALA 2/ FUNDOS. Interno. Vista parcial. Notar presença de viga e pilar, em concreto armado.

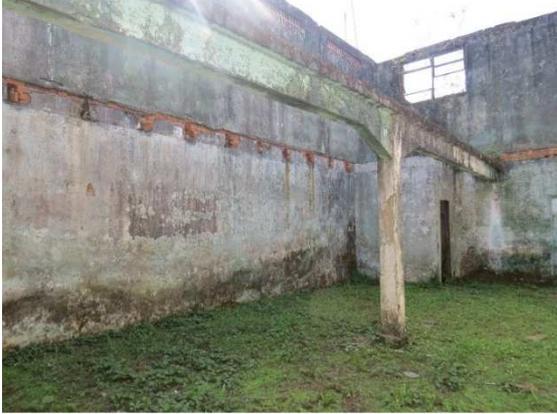
Figura 70 - SALA 2/ FUNDOS. Interno. Viga com corrosão intensa de armaduras (círculo vermelho)

- b) Os elementos estruturais (viga e pilar) encontrados no ambiente, apresentavam-se em intensa fissuração, em decorrência do estado avançado de corrosão de suas armaduras;

- e) No que diz respeito à Sala 2/ Fundos, tendo em vista que suas paredes atingem alturas elevadas (da ordem de 7m), tem-se como recomendável a implantação de estrutura suplementar até este nível, inclusive com vigas de amarração, à meia-altura. Em relação aos elementos em concreto armado, presentes (pilar e viga), o estágio avançado de corrosão das armaduras e o nível de carbonatação do concreto tornam economicamente inviável sua reabilitação, havendo indicativo de demolição;

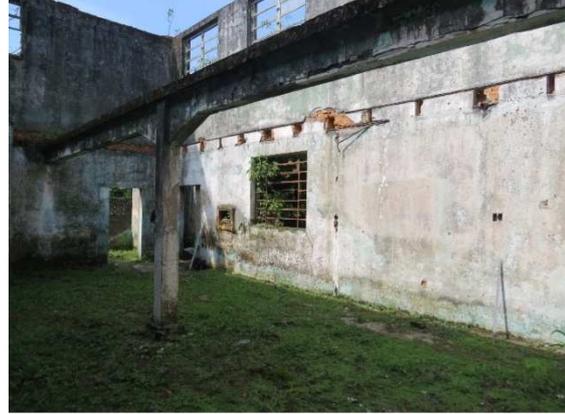
Figura 71 - SALA 2/ FUNDOS. Interno. Detalhe da figura anterior. Notar deslocamento espontâneo do concreto

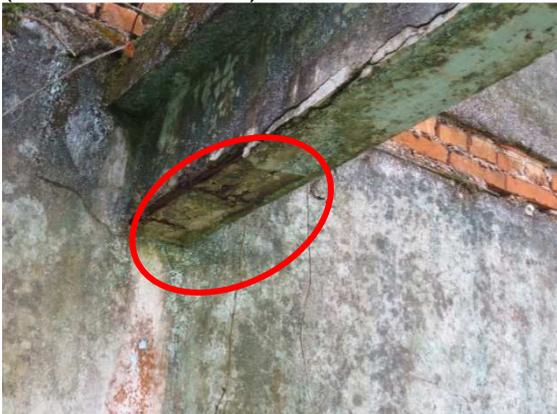
Figura 72 - SALA 2/ FUNDOS. Interno. Viga com corrosão intensa de armaduras (círculo vermelho)

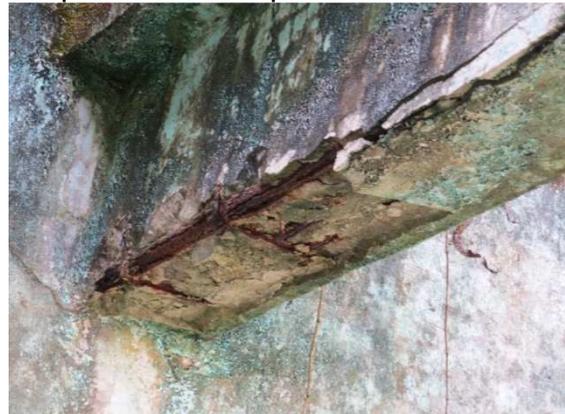
Figura 73 - SALA 2/ FUNDOS. Interno. Detalhe da figura anterior. Notar corrosão avançada

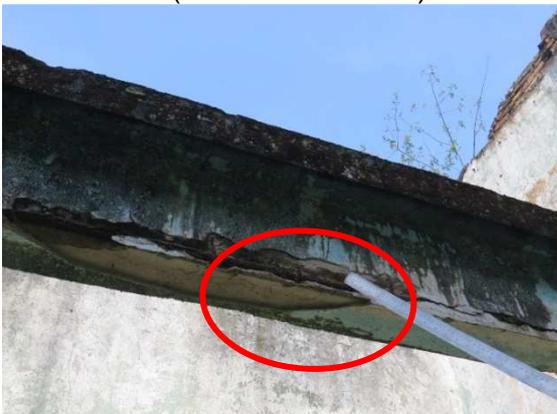
Figura 74 - SALA 2/ FUNDOS. Interno. Pilar com fissuração intensa (círculo

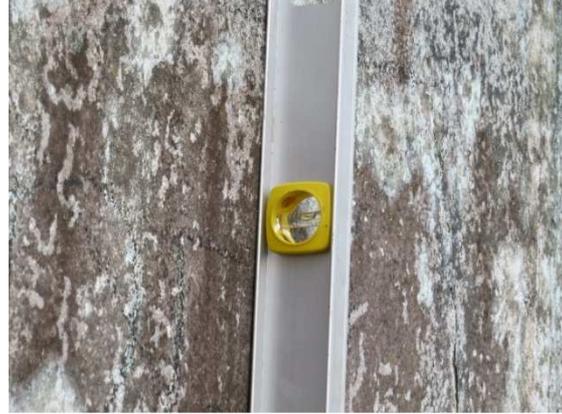
Figura 82 - SALA 2/ FUNDOS. Interno. Evidências de elevada umidade, presente na base das paredes (círculo vermelho)

iv. Sala 2/ Fundos: qualidade/ aderência deficiente do reboco (aprox. 100%), umidade ascendente elevada, com proliferação intensa de agentes biológicos, ausência de vergas/ contravergas, nas esquadrias, corrosão em estágio avançado, nos elementos em concreto presentes (viga e pilar);

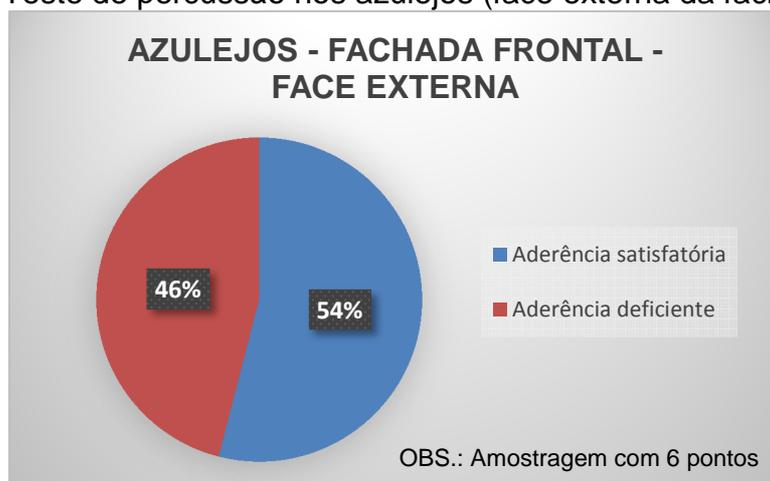
Gráfico 1 - Teste de percussão nos azulejos (face externa da fachada frontal)

- Através de teste de percussão, realizado nos azulejos, chegou-se à conclusão que aproximadamente 46% apresentavam aderência deficiente, além de um gretamento intenso e generalizado, em seu esmalte (vide figura 20, retro apresentada);
- Foi verificado que a parede possui 30cm de espessura e cerca de 4m de altura, não tendo sido observado qualquer desnível ou desaprumo relevante;

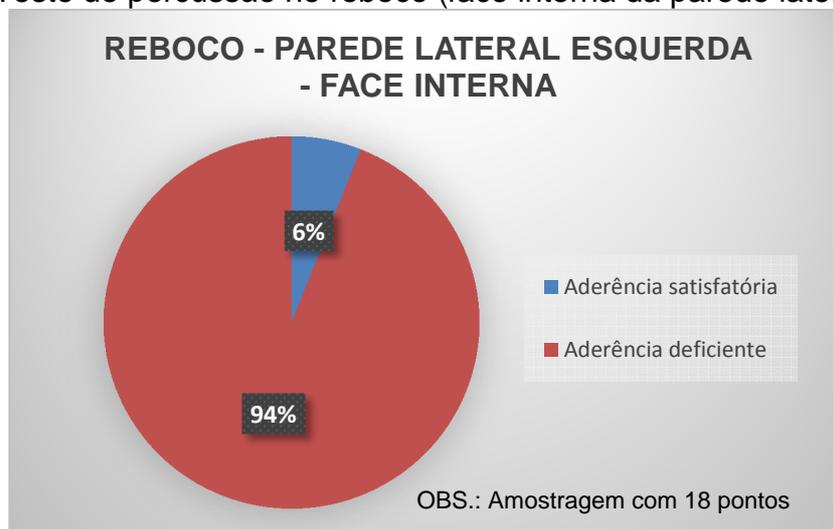
Gráfico 3 - Teste de percussão no reboco (face interna da parede lateral esquerda)

- Foi constatado através de teste de percussão, que 94% do reboco apresentava aderência deficiente, havendo ausência de chapisco. Através de teste de resistência ao risco, ficou evidenciado que o reboco é pulverulento e frágil;
- Em alguns pontos da parede, foi observado crescimento pronunciado de arbustos, o que denota o elevado grau de umidade presente;
- A verificação de nível/ prumo não identificou valores relevantes.
- A medição de umidade indicou não haver diferença significativa entre os valores das faixas superior e inferior.

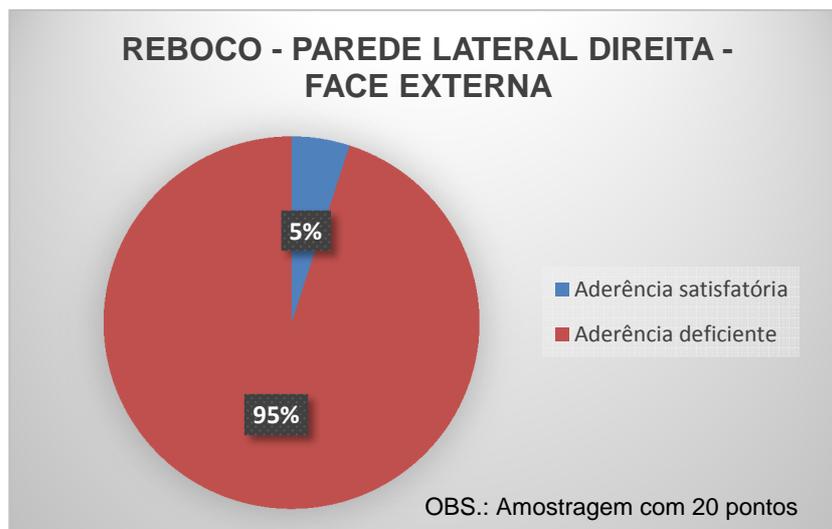
Gráfico 5 - Teste de percussão no reboco (face externa da parede lateral direita)

- a) O teste de percussão demonstrou que 95% do reboco apresentava aderência deficiente, com ausência de chapisco. O teste de resistência ao risco evidenciou, também, sua fragilidade e pulverulência;

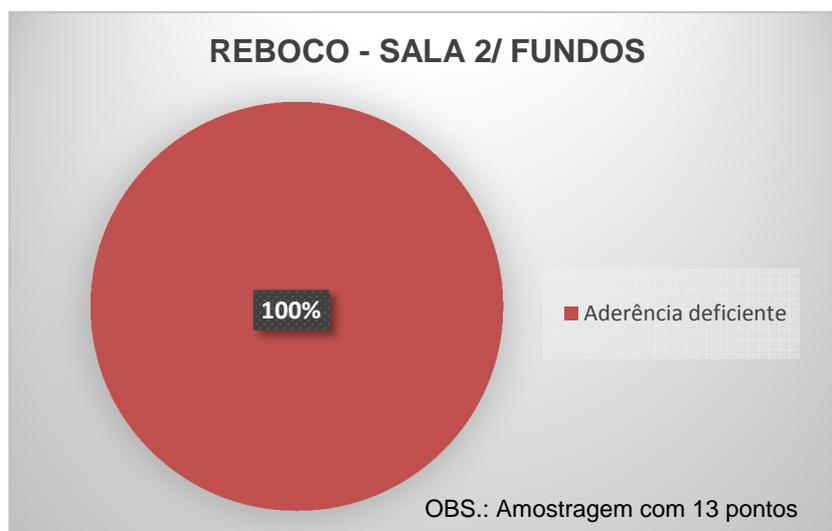
Gráfico 6 - Teste de percussão no reboco

- a) O teste de percussão indicou que 100% do reboco apresentava aderência deficiente, com ausência de chapisco. O teste de resistência ao risco evidenciou ser o reboco pulverulento e frágil;
