## PERÍCIA DE ENGENHARIA PARA ANÁLISE DE DESLIZAMENTO DE TALUDE URBANO

Trabalho de Perícia

Goiânia/GO  
2021

**XXI COBREAP- CONGRESSO BRASILEIRO DE ENGENHARIA DE AVALIAÇÕES  
E PERÍCIAS - IBAPE/GO**

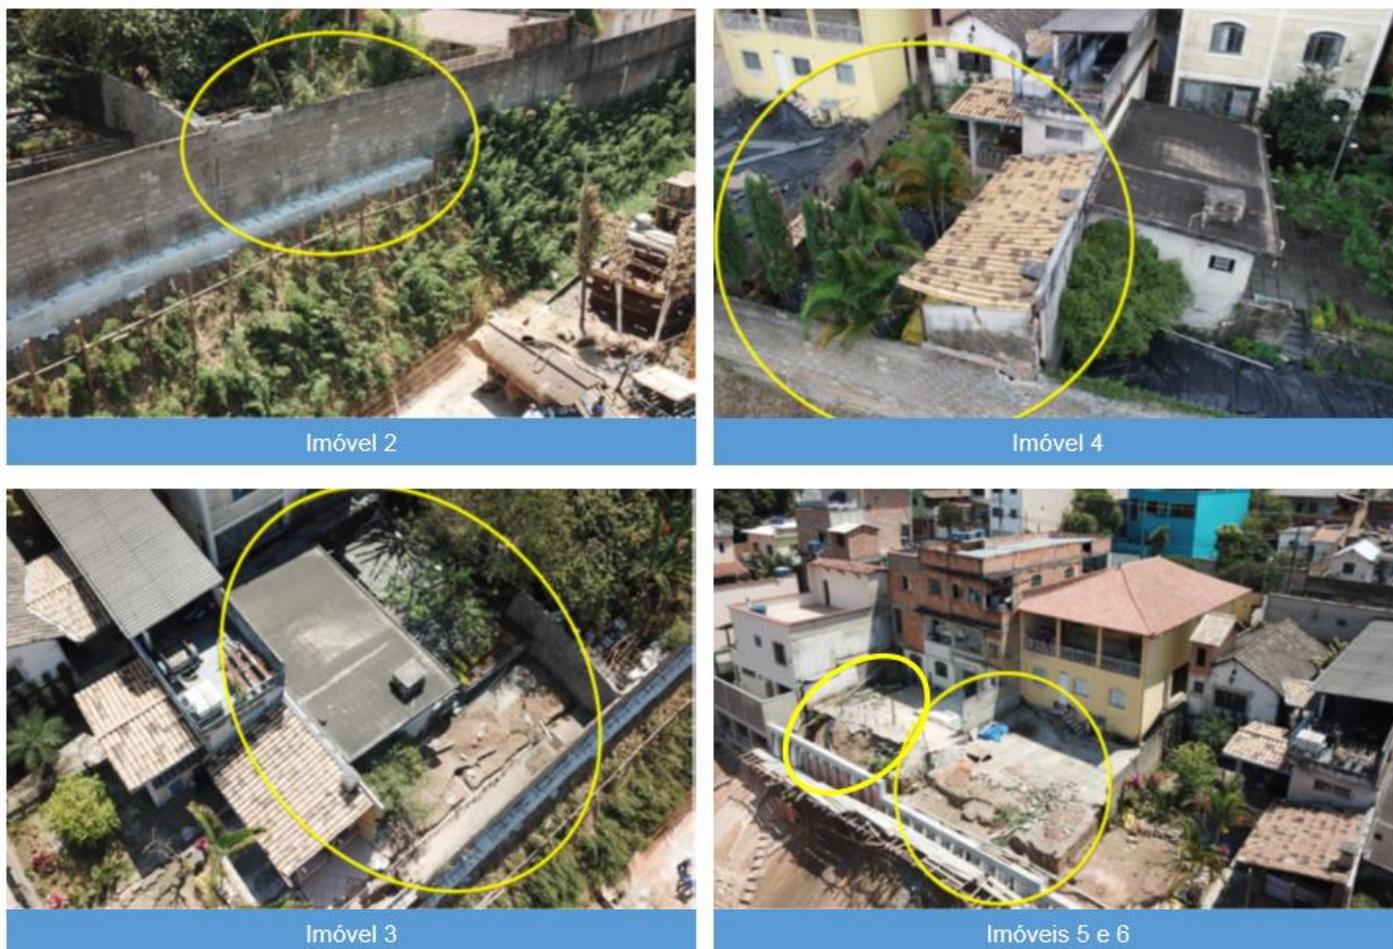
Figura 6 – Exemplos de áreas atingidas pelo deslizamento do talude

No dia 17 de setembro de 2020, executou-se a vistoria na empresa A e nos imóveis confrontantes com o objetivo de verificar a causa ou as causas do deslizamento do talude existente nos fundos da empresa A. Inicialmente, detectou-se as áreas dos imóveis atingidas pelo deslizamento, sendo predominantes os pisos, os muros de divisa, as edículas e as edificações próximas ao muro da empresa A, como nota-se na Figura 6. Em seguida, observou-se os problemas e danos existentes, além das obras realizadas, tais como fissuras, trincas, rachaduras, fendas, brechas, construção de muro de contenção e aterro com resto de entulhos e um chinelo que podem ser observados na Figura 7.

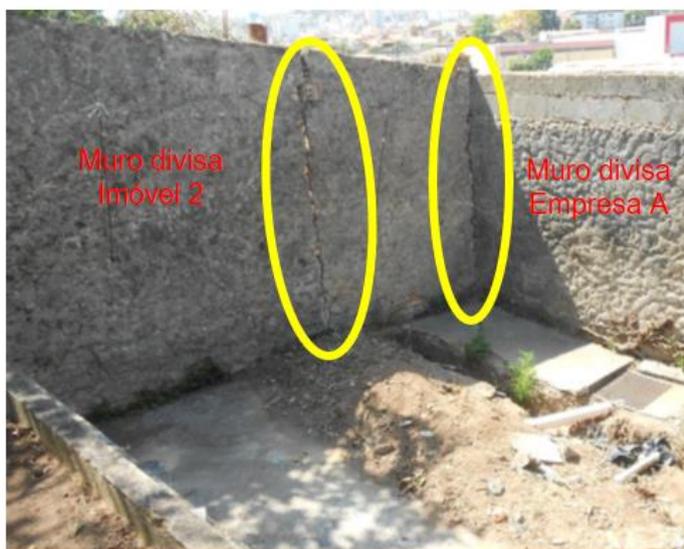
Brecha e fenda nos muros de divisa

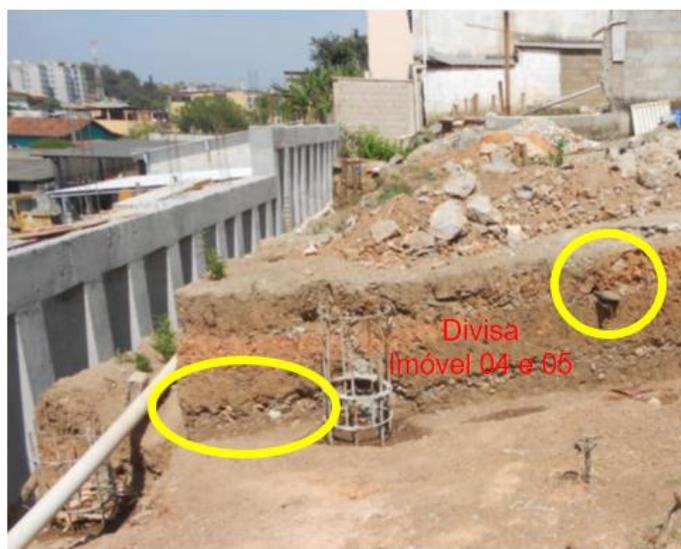
Aterro com restos de entulho e um chinelo de borracha

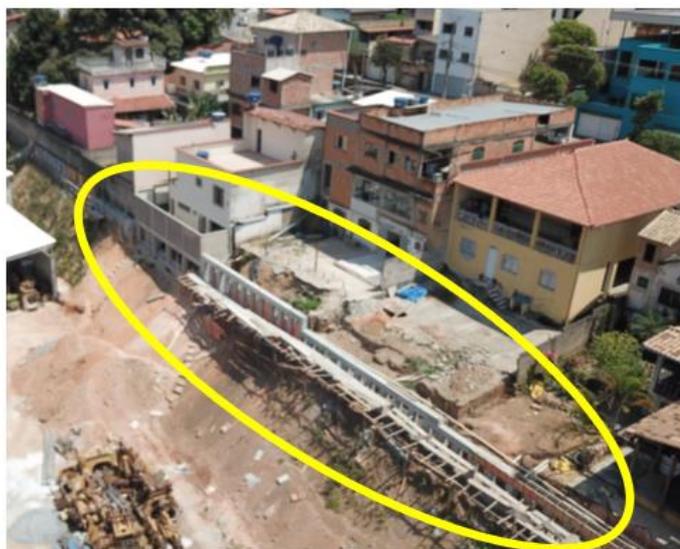
Muro de contenção que está sendo construído na divisa com a empresa A

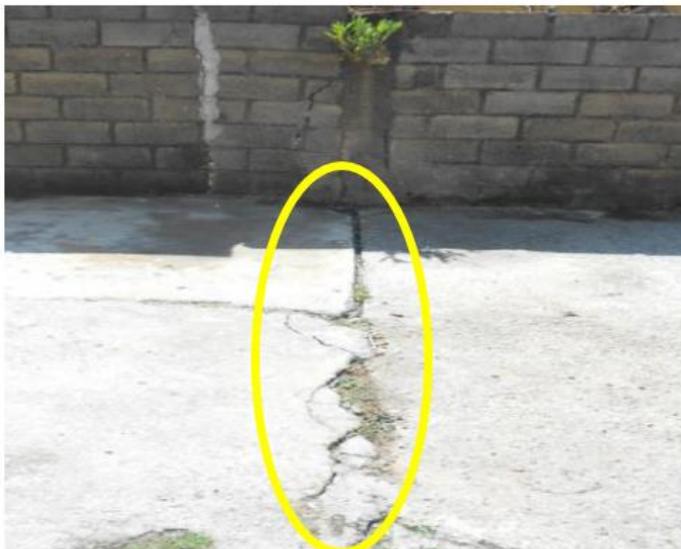
Fissura, trincas, rachaduras e abatimentos no piso do imóvel 5

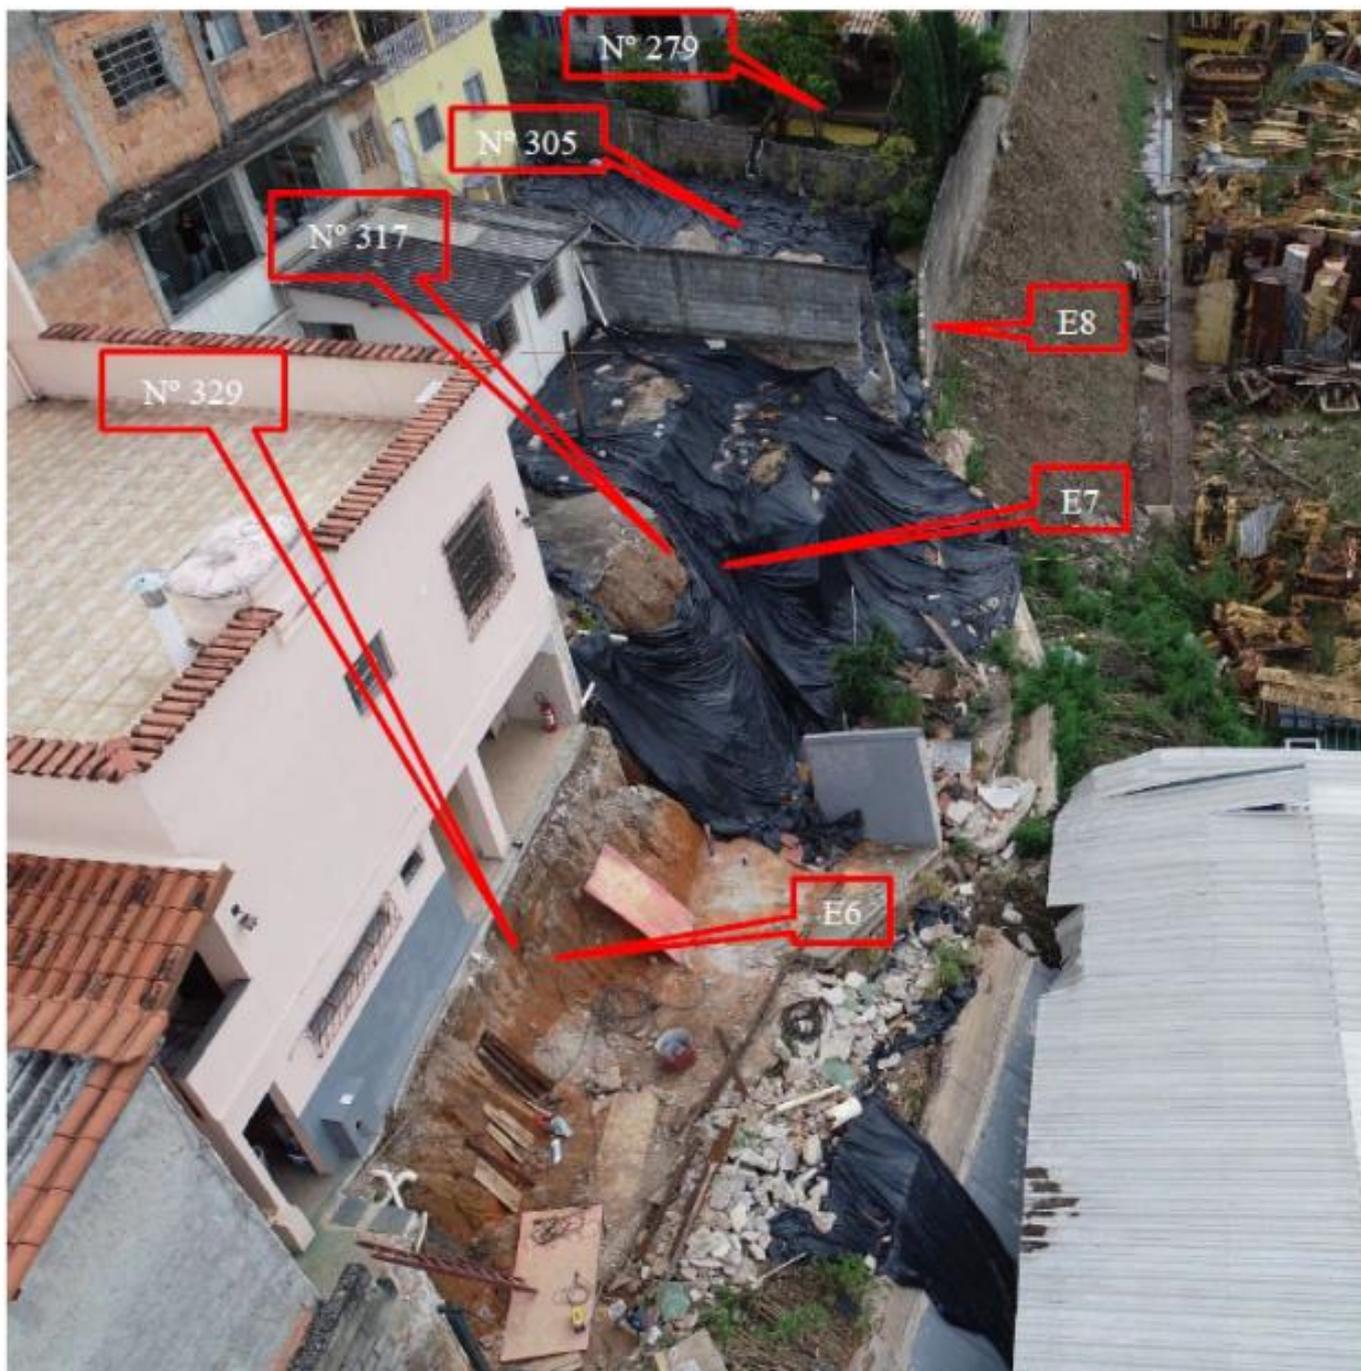
Figura 12 - Desmoronamento do muro de divisa entre as estacas E5 e E8

Ainda de acordo com o relatório da empresa E, verificou-se a ausência de deslocamento da base do muro, o estado intacto da estrutura do talude e a inexistência de arrasto dos bambus incumbido de revestir o talude. Isto viabiliza a conclusão de que não foi o talude que se rompeu, mas sim o terreno do lote a montante devido ao excesso de peso do aterro sobre o muro, causando o rompimento da base do muro/crista do talude e parte da base, provocando o tombamento do restante. No trecho específico em que houve o desmoronamento do muro, identificaram-se exemplos desse excesso de peso, porque havia um aterro com altura de 2,93 metros acima da crista do talude (E7, imóvel nº 317) e a altura média de aterro entre as estacas E5 à E8 era de 2,15 metros, com solo sem nenhuma obra de fundação para contenção, o qual era sustentado anteriormente por um muro simples de bloco. A

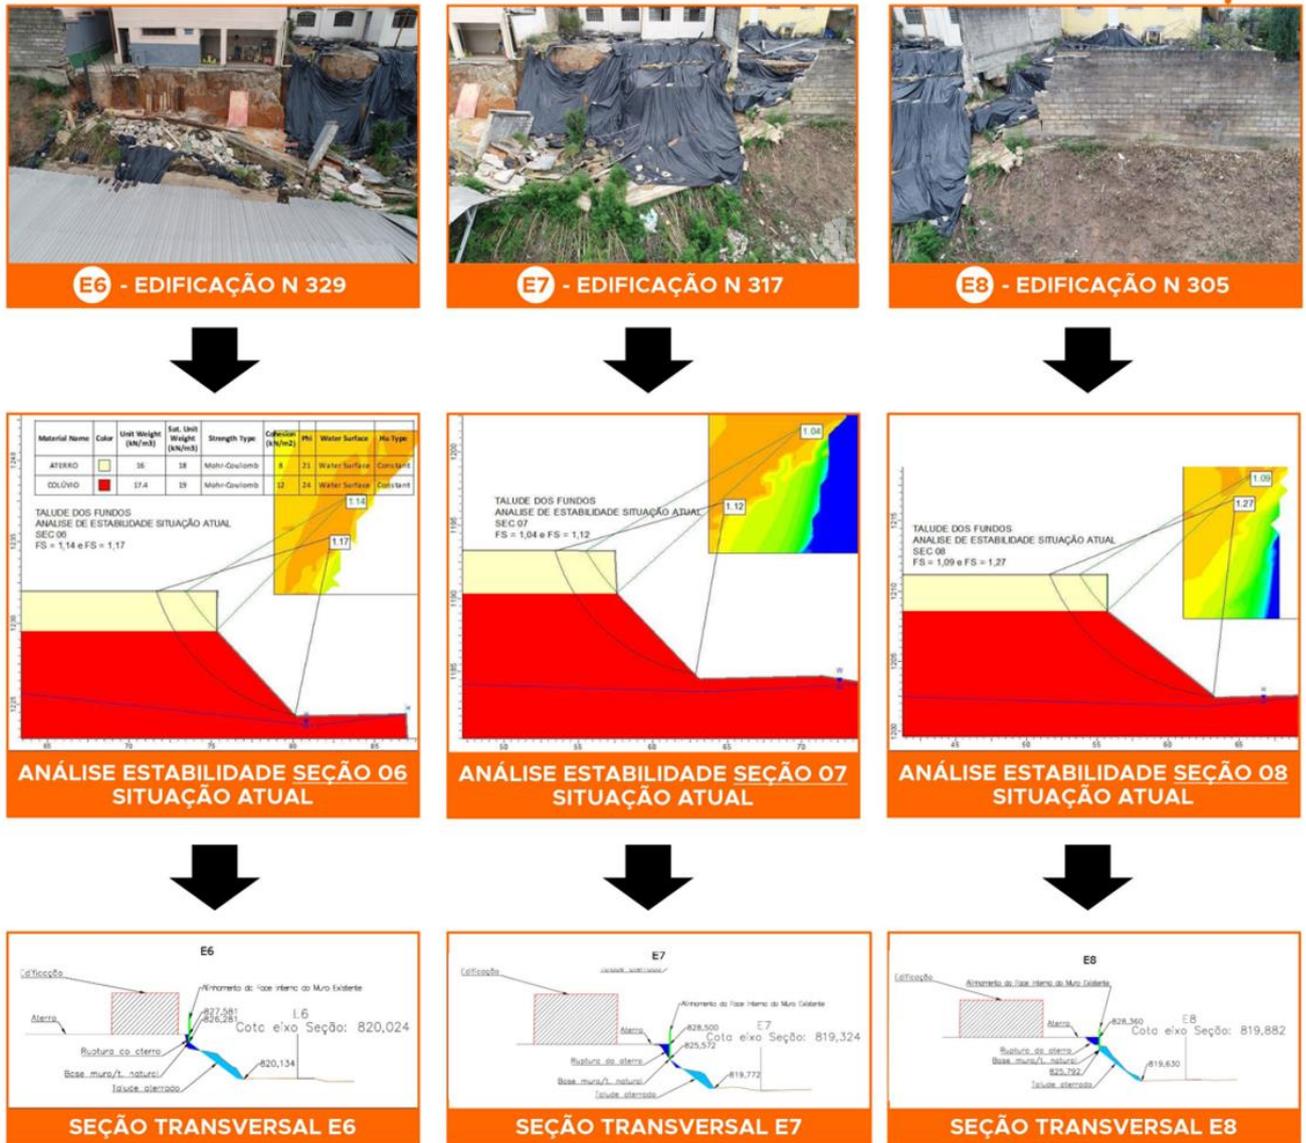
Figura 14 - Estudo das seções E6, E7 e E8

O laudo de autoria da empresa F promoveu a análise da estabilidade do talude examinando os fatores de segurança considerando os cenários de existência ou não de aterro nas seções E6, E7, E8 e E9. Conforme este laudo, os fatores de segurança para a condição original do talude estavam acima de 1,50, indicando conformidade as normas. Ao passo que, onde ocorreram as rupturas, caso das seções 6 e 7, os fatores de segurança para a situação dos taludes pós-desmoronamento apresentaram índice próximo de um. Ou seja, com a construção do aterro, o fator de segurança passou de maior que 1,50 (originalmente sem o aterro) para próximo de 1, que é indicativo de ruptura iminente. Já as seções 8 e 9 exibiram fatores de segurança próximos de 1,30 para a mesma situação, indicativo de talude com certo grau de resistência, evidenciada pelo efeito produzido, que causou apenas afundamento do aterro apoiado atrás do muro de divisa. Portanto, concluiu-se que fatores posteriores à construção do talude, tais como a execução de aterros, contribuíram para a diminuição de sua resistência e, conseqüentemente, para o desmoronamento. Na Figura 14 ilustramos de forma resumida a situação crítica das seções E6, E7 e E8 do talude devido ao grande volume de aterro realizado, principalmente pelos imóveis n<sup>os</sup> 317 e 305.

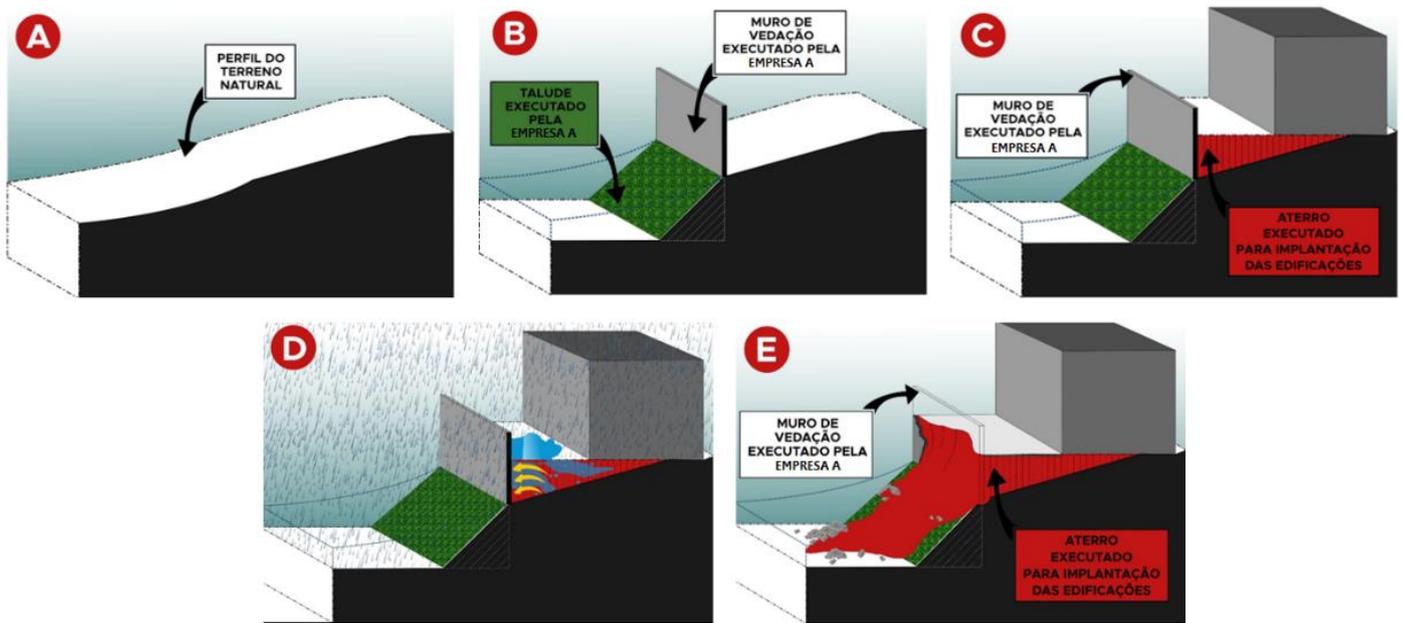
Figura 15 – Dinâmica do deslizamento do talude

No final de janeiro de 2020, após intensas chuvas atingirem Belo Horizonte, ocorreu o deslizamento da parte superior do talude da empresa A. Nesse deslizamento os imóveis mais atingidos foram os de nºs 305, 317 e 329. Sendo que os demais imóveis, com exceção do nº 243, também sofreram danos e impactos devido ao deslizamento. Através de levantamentos topográficos, análises dos perfis dos terrenos e das imagens da época do deslizamento, além de vistoria detalhada no local, observa-se que os imóveis de nº 305 e 317, são exatamente os que realizaram o maior volume de aterro na parte posterior dos seus lotes.

As Figuras 15 e 16 a seguir apresentam, respectivamente, a dinâmica do evento do deslizamento do talude e as áreas impactadas por ele, sendo que no detalhe em vermelho representa-se a área mais atingida pelo deslizamento, com desmoronamentos, e em amarelo a área menos impactada e que foi atingida basicamente por abatimentos no terreno.
