ANÁLISE ESTRUTURAL DO VIADUTO DO BALDO

Trabalho de Perícia

Goiânia/GO
2021

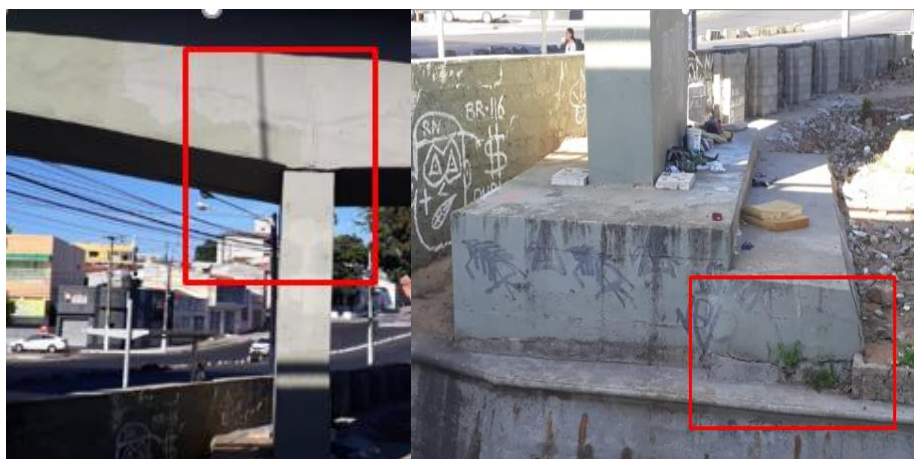
Figura 01 - Pilar fora do prumo, recalque, fissuração acima do Neoprene.
Fonte: Autores (2020).

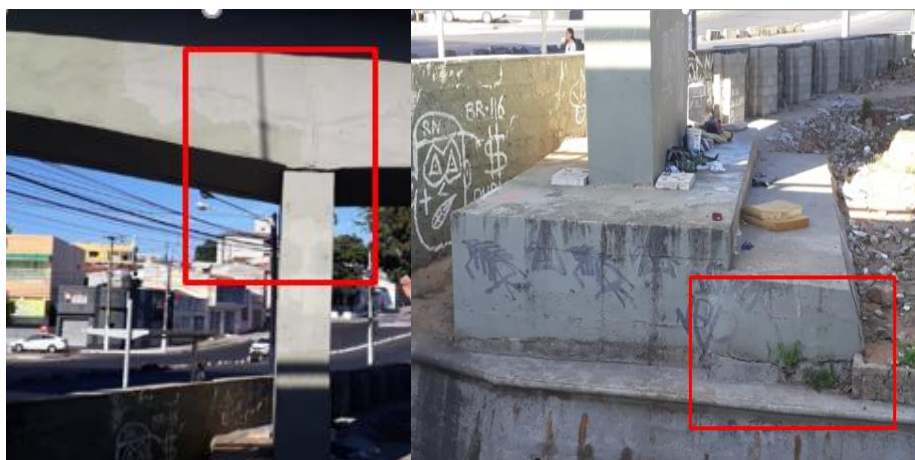
- ✓ Presença de recalque em bloco e estacas de pilar;
- ✓ Pilar fora do alinhamento, recalque, fissuras acima do apoio de Neopreme.

Figura 03 - Pilar fora do prumo, recalque, fissuração acima do Neoprene.
Fonte: Autores (2020).

O laudo emitido por Silva et al. (2009), apontava a existência de trincas e fissuras em um dos blocos de coroamento de estacas de um pilar central, bem como, um pequeno desnivelamento da face superior e desabamento de uma das paredes do canal de drenagem adjacente. Foi observado por esta equipe que ainda permanecem tais patologias, em um menor grau, já que não visualizamos à estaca do bloco do pilar com recalque, conforme apresentado na figura 16, apesar de visualmente verificarmos o Pilar fora do prumo, recalque e fissuração acima do Neoprene.

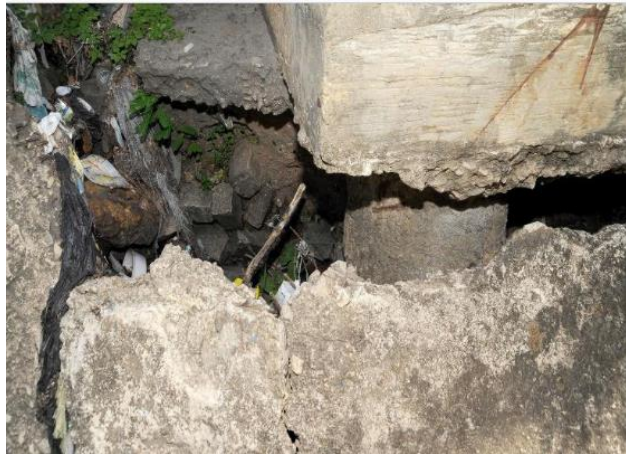
Figura 04 - Estaca e bloco do pilar com recalque.
Fonte: Autores (2020).

- ✓ Injeção de epóxi e poliuretano em trincas e fissuras existentes na parte inferior e superior do tabuleiro;
- ✓ Injeção de pasta de cimento (*"permeation grouting"*) ao redor do bloco de coroamento desnivelado e fissurado (4 furos com profundidade de 3m);

- ✓ Injeção de epóxi nas fissuras existentes no bloco de coroamento e recomposição da seção do bloco de coroamento com graute expansivo;
- ✓ Revisão e limpeza em todo o sistema de drenagem dos viadutos internamente e externamente;

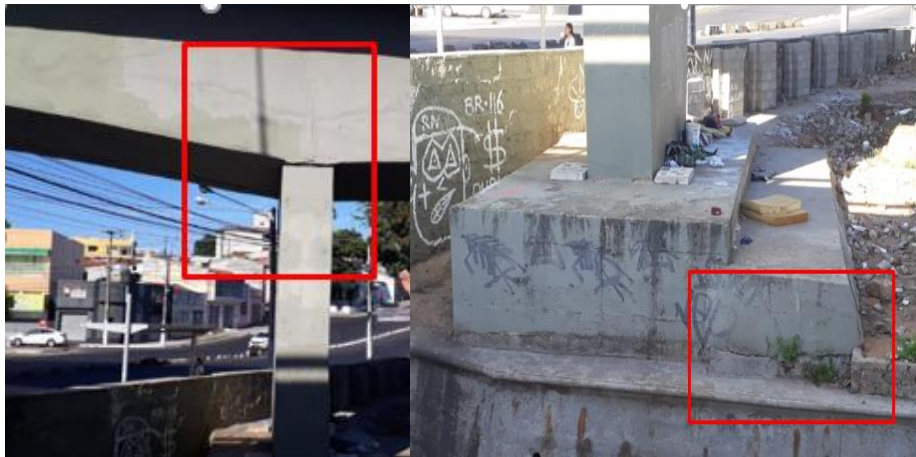
Figura 05 - Pilar fora do prumo, recalque, fissuração acima do Neoprene.
Fonte: Autores (2020).

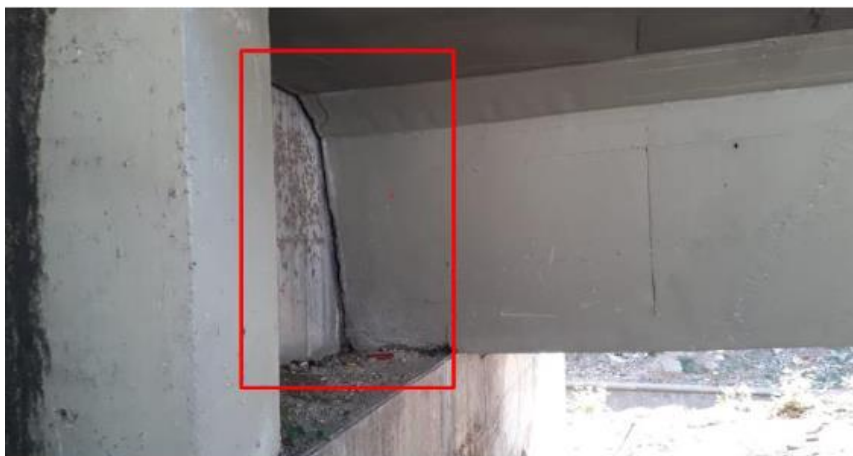
- ✓ Flecha na ordem de 14cm, com rachadura no encontro do aterro com a viga da estrutura, observada desde o laudo emitido por Silva et al. (2009). No entanto, observamos que estas não foram tratadas adequadamente, pois, foi observada somente a aplicação de impermeabilizante sobre a estrutura. Para a correção, faz-se necessário o correto tratamento da manifestação patológica;
- ✓ Falha na execução da drenagem, com infiltração por não possuir o preenchimento completo com elastômero, sendo as manifestações patológicas apontadas também desde o laudo emitido por Silva et al. (2009). No entanto, apesar de ter sido realizada revisão no sistema de drenagem após a emissão do já citado laudo, foi observado durante inspeção realizada por esta equipe, a presença de vegetação nas juntas de dilatação, bem como manchas de infiltração no tabuleiro, caracterizando a ineficiência da drenagem existente;

Figura 06 - Flecha de ordem 14cm com rachadura na junção do aterro com a viga.
Fonte: Autores (2020).

- ✓ Aplicação de reforço estrutural com cabos protendidos (protensão externa) nos cabos com perda de seção pela corrosão e nos vãos com deformação com reconstituição do concreto dos cabos protendidos com grout tixotrópico;

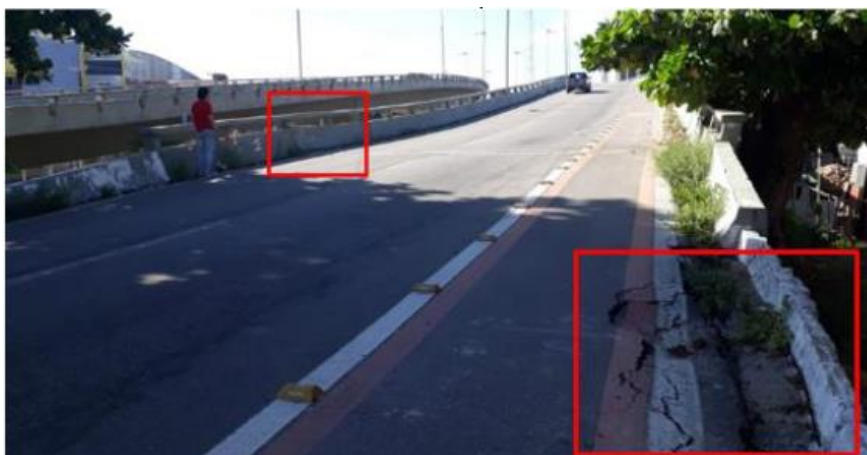
- ✓ Nos guarda-rodas visualmente não observamos corrosão nas armaduras, o que provavelmente indica que foi realizada a intervenção proposta por Silva et al. (2009). Porém, continua com deficiência e ausência do passeio;

- ✓ Quanto ao pavimento, observamos durante inspeção realizada por esta equipe, que há a necessidade de remoção do pavimento danificado, fresagem, reforço e recapeamento do pavimento, desde que previamente se recupere a laje estrutural de suas patologias, depois da remoção do pavimento existente das áreas onde forma detectados defeitos;

Figura 07 - Guarda roda e guarda corpo em desacordo com a norma vigente; Fissuras e afundamento no pavimento.

- ✓ Instalação de pingadeiras, para que haja a diminuição de infiltração de água na estrutura, evitando assim o desgaste e fragilização desta;
- ✓ Remoção do pavimento danificado, fresagem, reforço e recapeamento do pavimento, desde que previamente se recupere a laje estrutural de suas patologias, depois da remoção do pavimento existente das áreas onde foram detectados defeitos;

- ✓ Adequação do guarda-corpo e guarda-rodas de acordo com a norma vigente;
- ✓ Revisão, limpeza e aplicação de elastômeros nas juntas de dilatação dos viadutos;

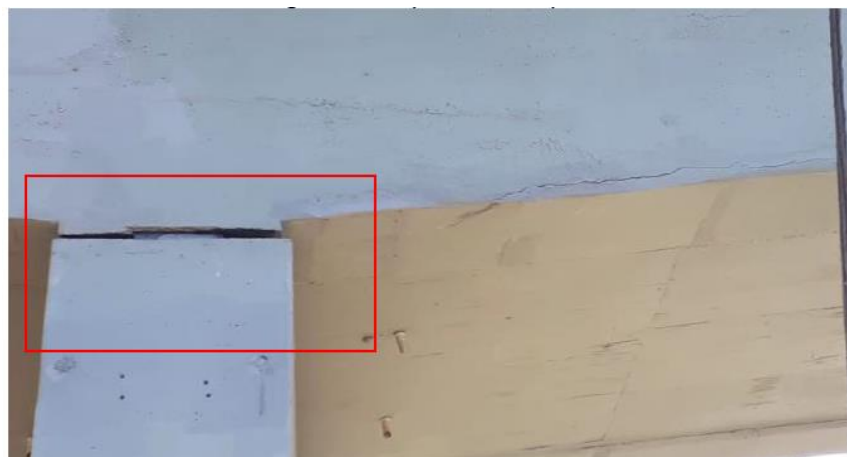
- ✓ Desgaste e esmagamento dos aparelhos de apoio em um pilar, constituído de placas de Neoprene, mesmo já tendo sido realizada intervenção e manutenção no elemento estrutural, permanecendo a manifestação patológica, pois não se tratou a causa da patologia, no caso o recalque diferencial do pilar;

Figura 08 – Desgaste em aparelho de apoio.
