# PERÍCIA E RECUPERAÇÃO DE ESTRUTURA DANIFICADA POR EXPLOSÃO DE GÁS

**Antero Parahyba  
Adriana Roxo**

**Trata-se de um acidente com gás, gerado involuntariamente pelo morador de um apartamento**

**de um edifício de 18 pavimentos, que se ergue sobre embasamento de mais 4 pavimentos,**

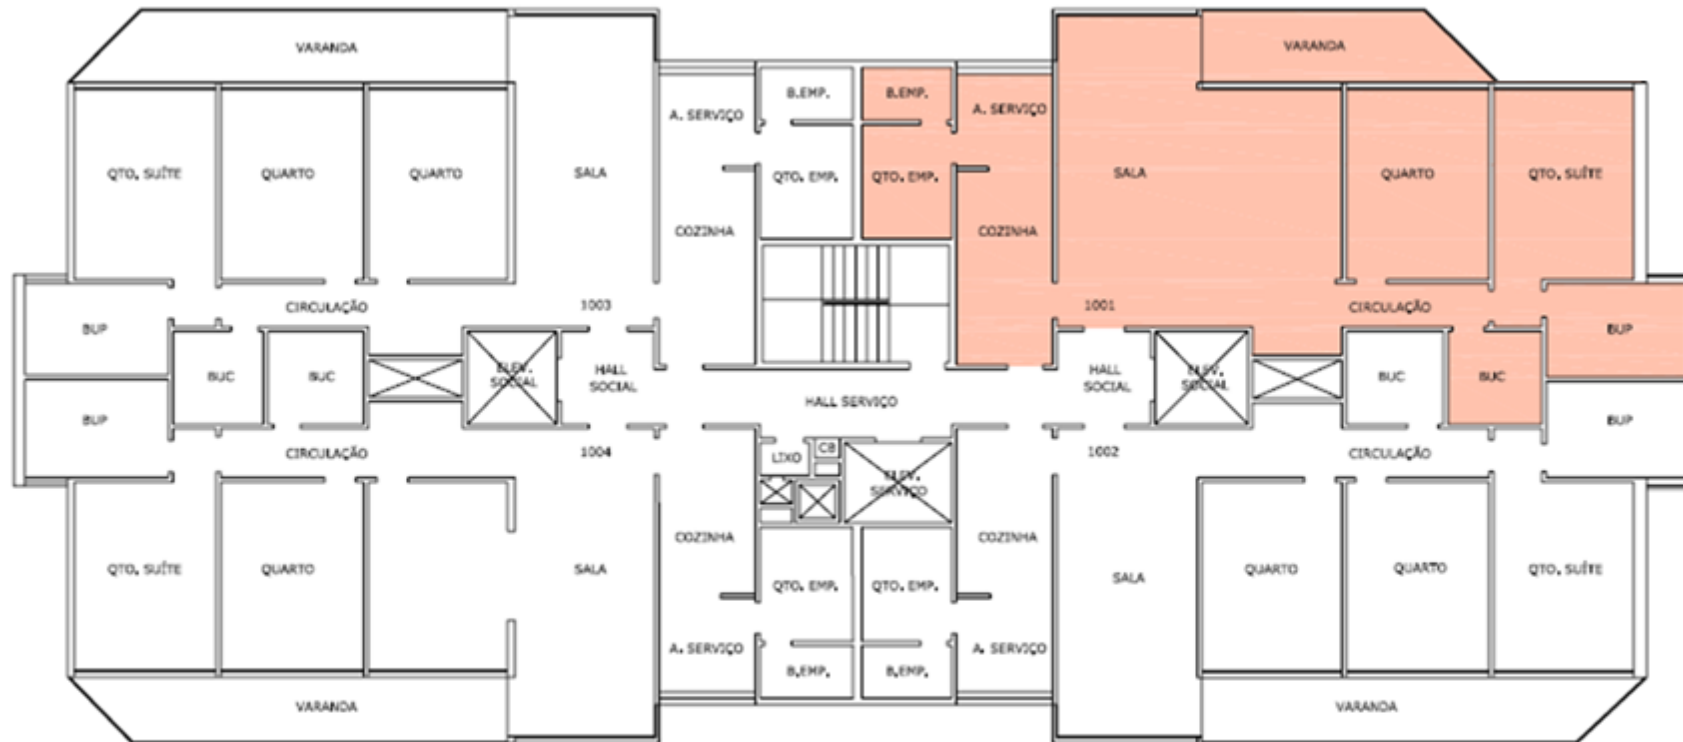
10º PAVIMENTO

Os caminhos do gás, ...

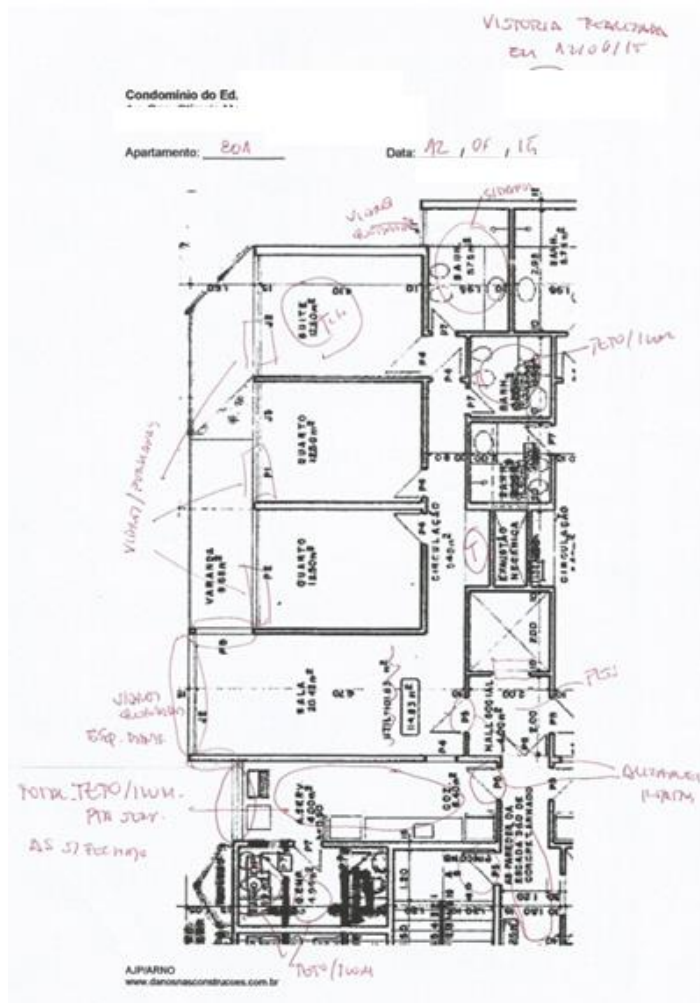
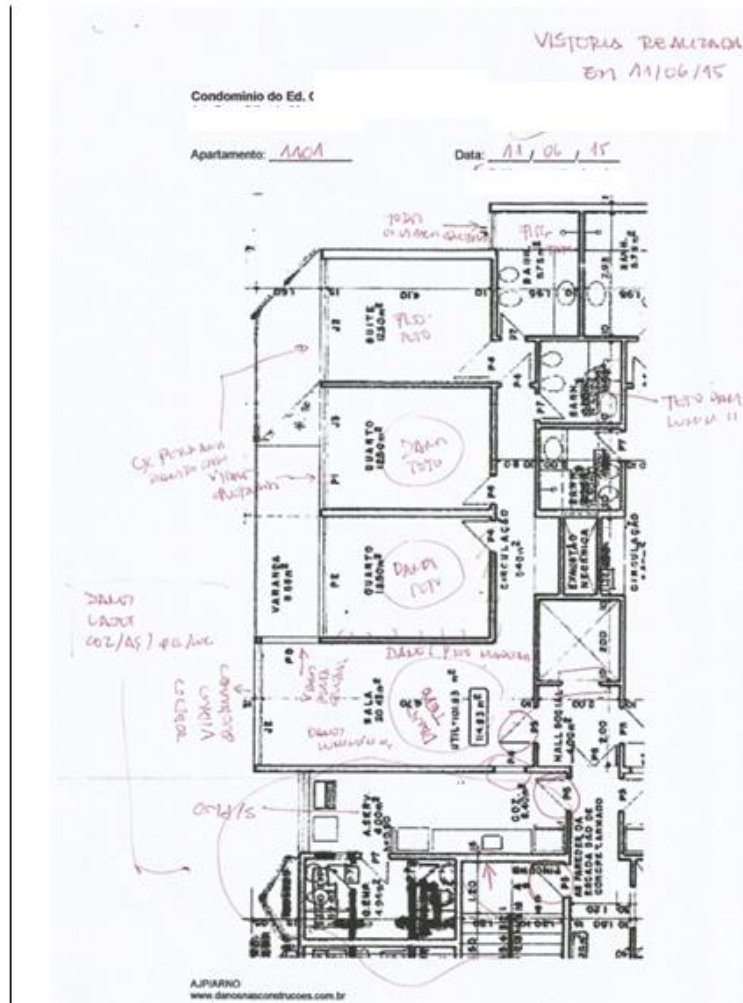
# Etapa 1: Levantamento de danos

Vistorias conjuntas com técnicos da Seguradora, de 09 a 16/06

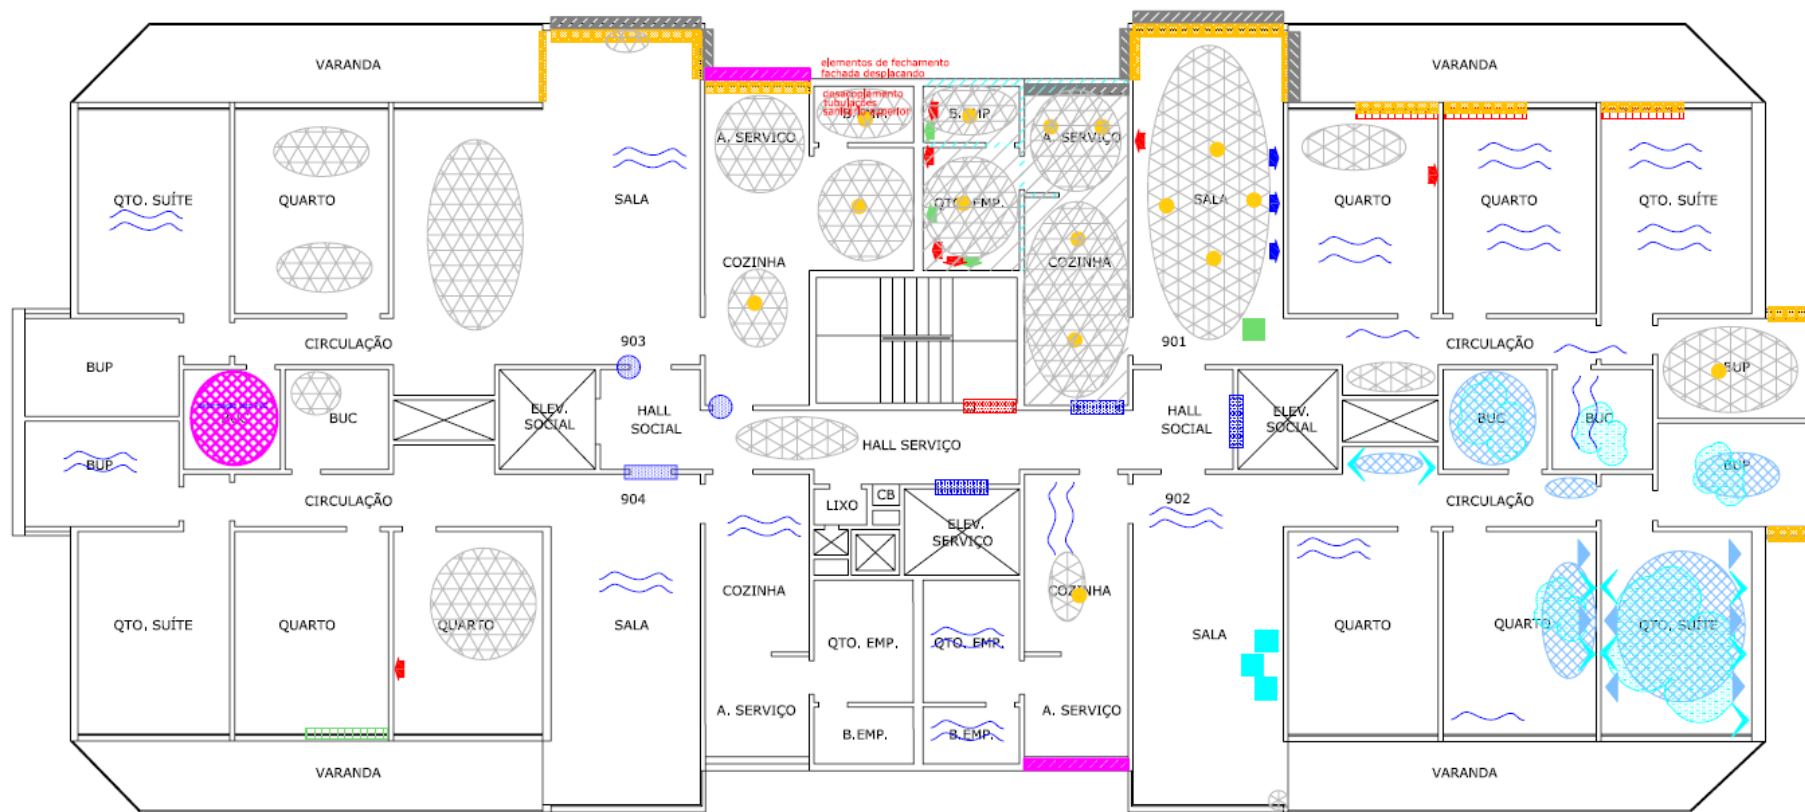
9º PAVIMENTO

## Etapa 2: Representação gráfica dos danos, caracterização e levantamento de quantitativos
