**SUBSÍDIOS PARA O DIAGNÓSTICO DAS PATOLOGIAS
DE PONTES DE MADEIRA DO MUNICÍPIO DE AMPÉRE- PR**

Trabalho de Conclusão de Curso de graduação, apresentado ao Curso de Engenharia Civil da Universidade Tecnológica Federal do Paraná – UTFPR, como requisito parcial para obtenção do título de Engenheiro Civil.

APÊNDICE H - Modelo de registro de seleção de fotos com comentário individual de cada ponte

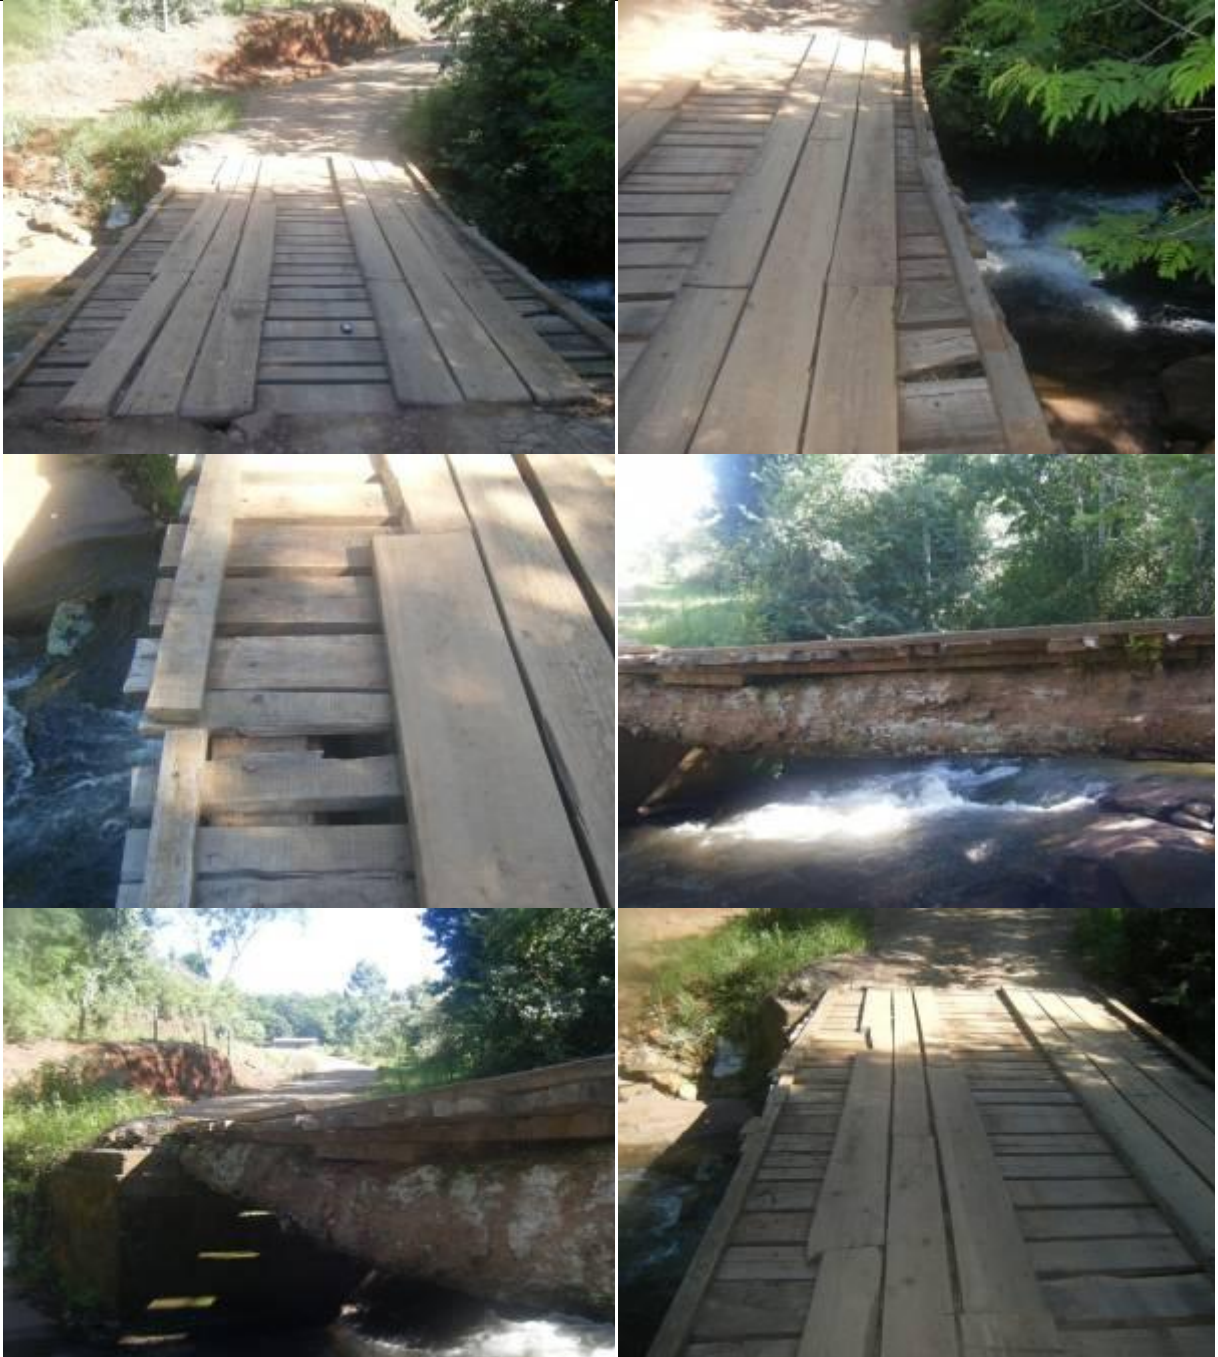
| COD:P01 | Localidade: Linha Coxilia Rica | Data: janeiro/2013 |

Comentários: Inspeção especializada. Necessária? (X)Sim ()Não **Urgente?** ()Sim (X)Não

Ponte em madeira com apoios de concreto. Vigas com ataque de cupins e início de ataque por fungos. Tabuleiro apresentando boa condição com pouco dano. Inexistência de sinalização.

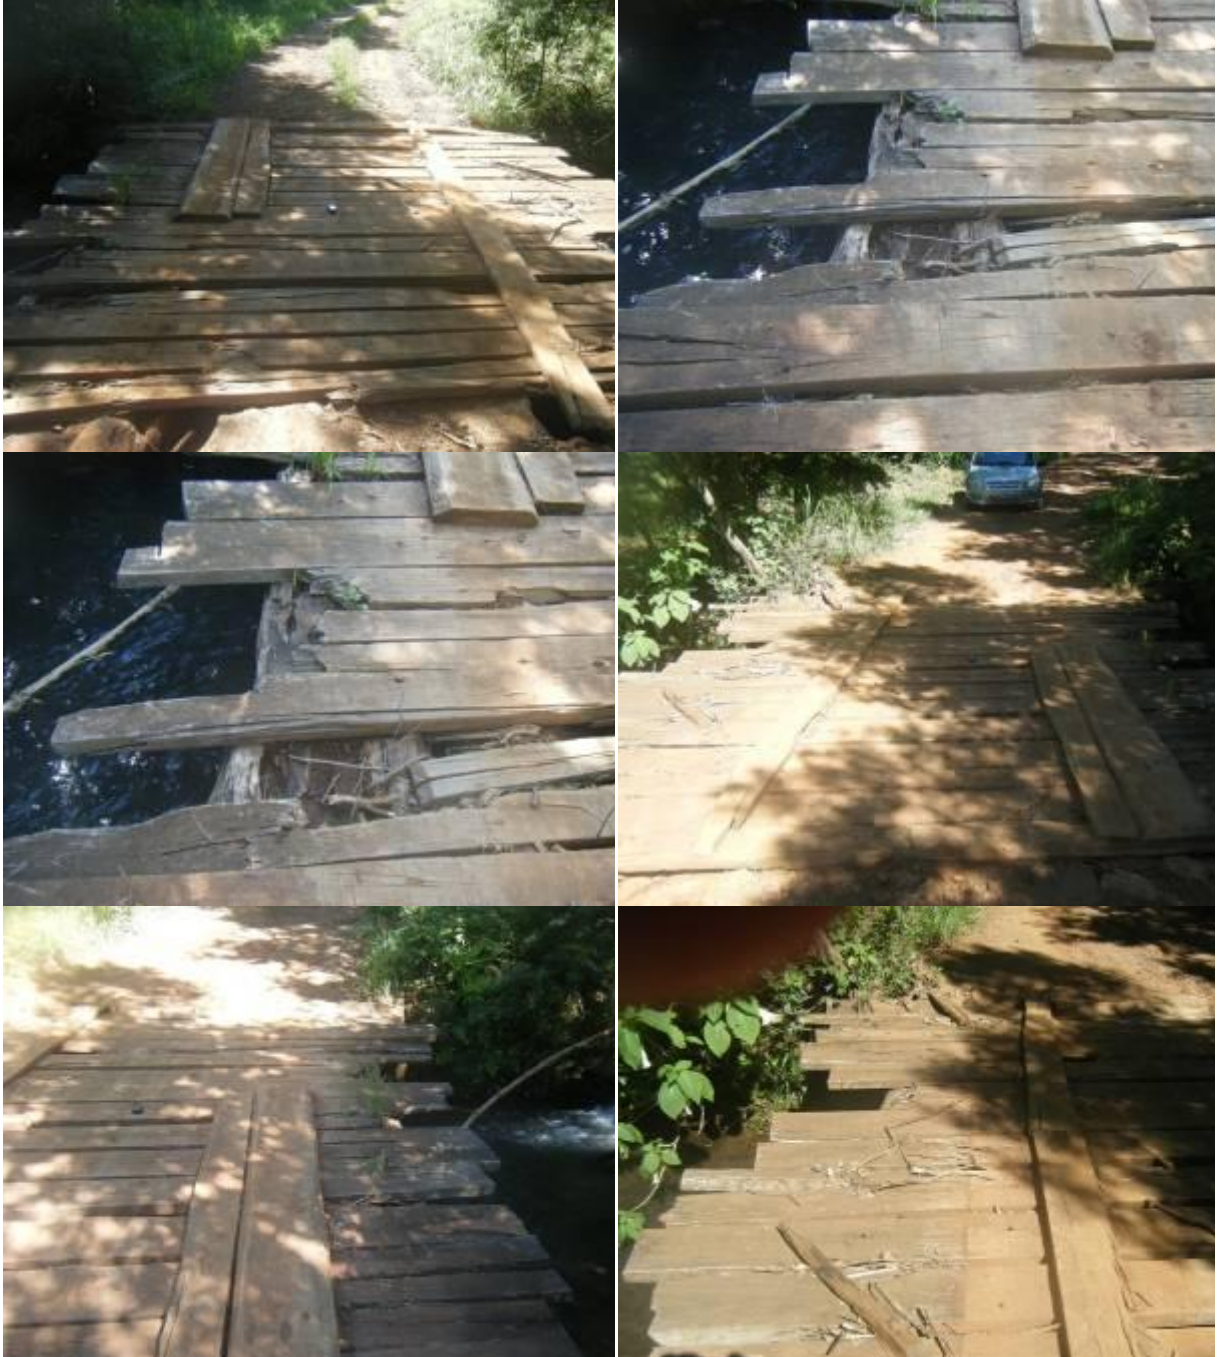
| COD:P2 | Localidade: Linha Santa Ines | Data: janeiro/2013 |

Comentários: Inspeção especializada. Necessária? (X) Sim () Não Urgente?(X) Sim() Não

Ponte com tablado e apoios em concreto. Tablado em péssimas condições. Apoios de madeira com avançado estágio de apodrecimento das toras, oferecendo aparente risco. Inexistência de sinalização.

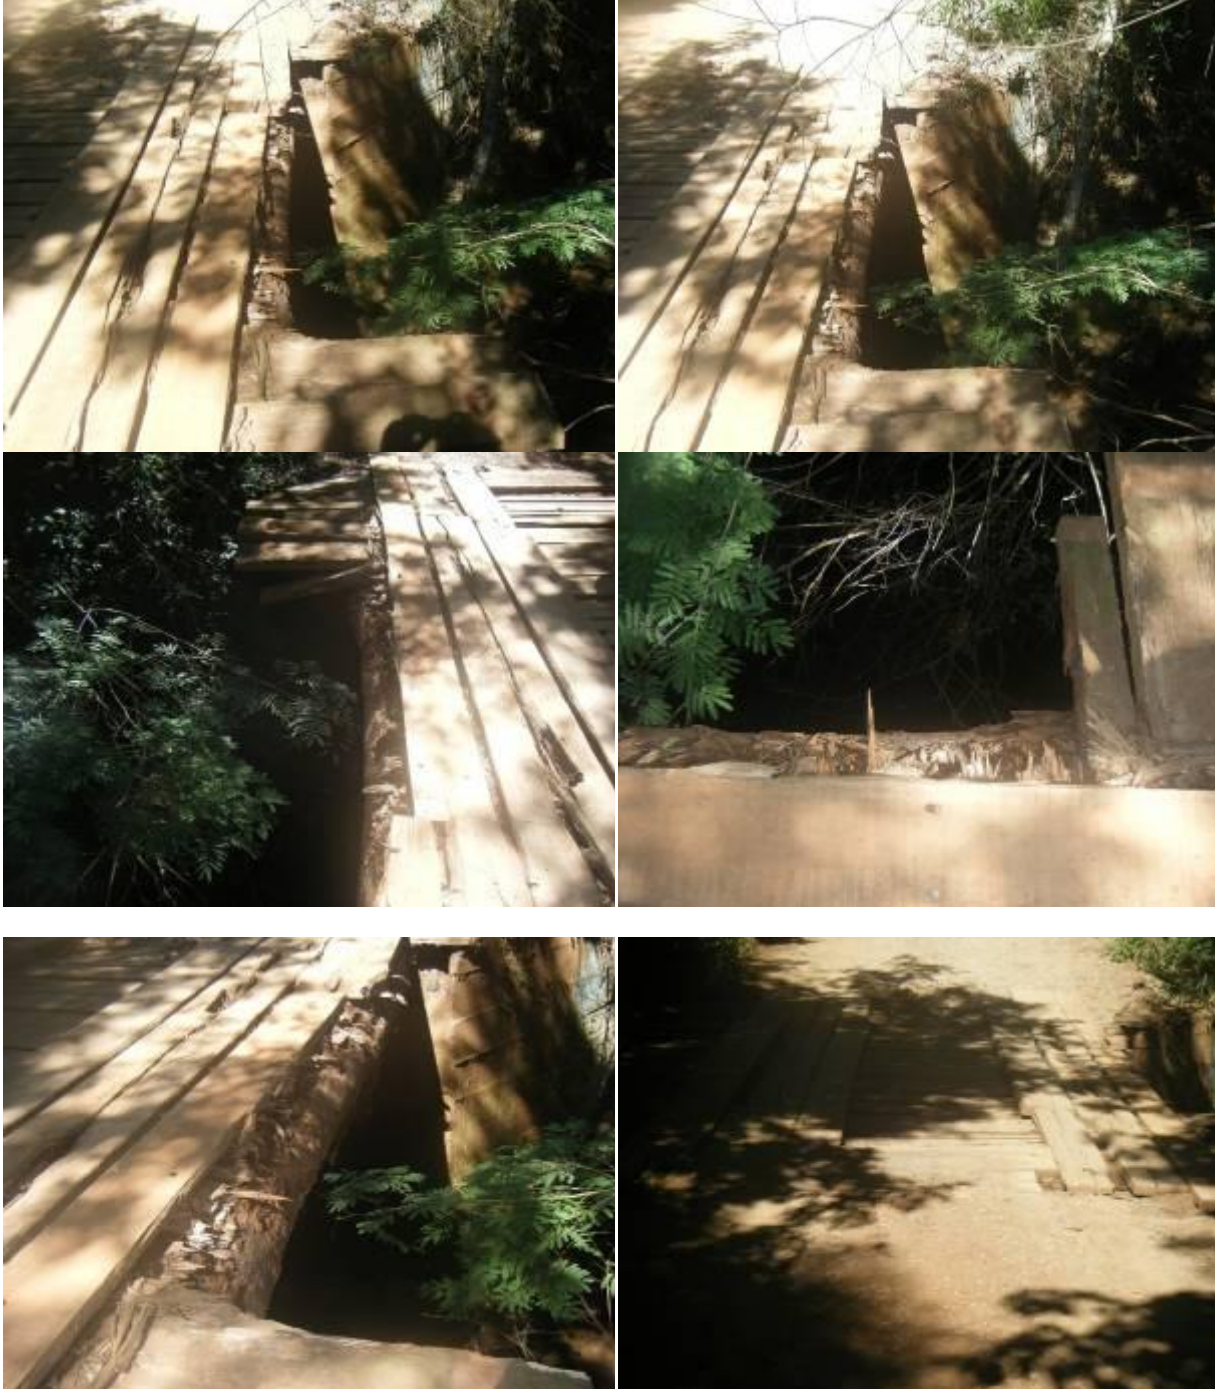
| COD:P03 | Localidade: Linha Vargem Bonita | Data: janeiro/2013 |

Comentários: Inspeção especializada. Necessária? (X) Sim () Não Urgente?(X) Sim () Não

Ponte com tablado e apoios em concreto. Tablado péssimas condições. Apoios de madeira com avançado estágio de apodrecimento das toras, oferecendo aparente risco. Inexistência de sinalização.

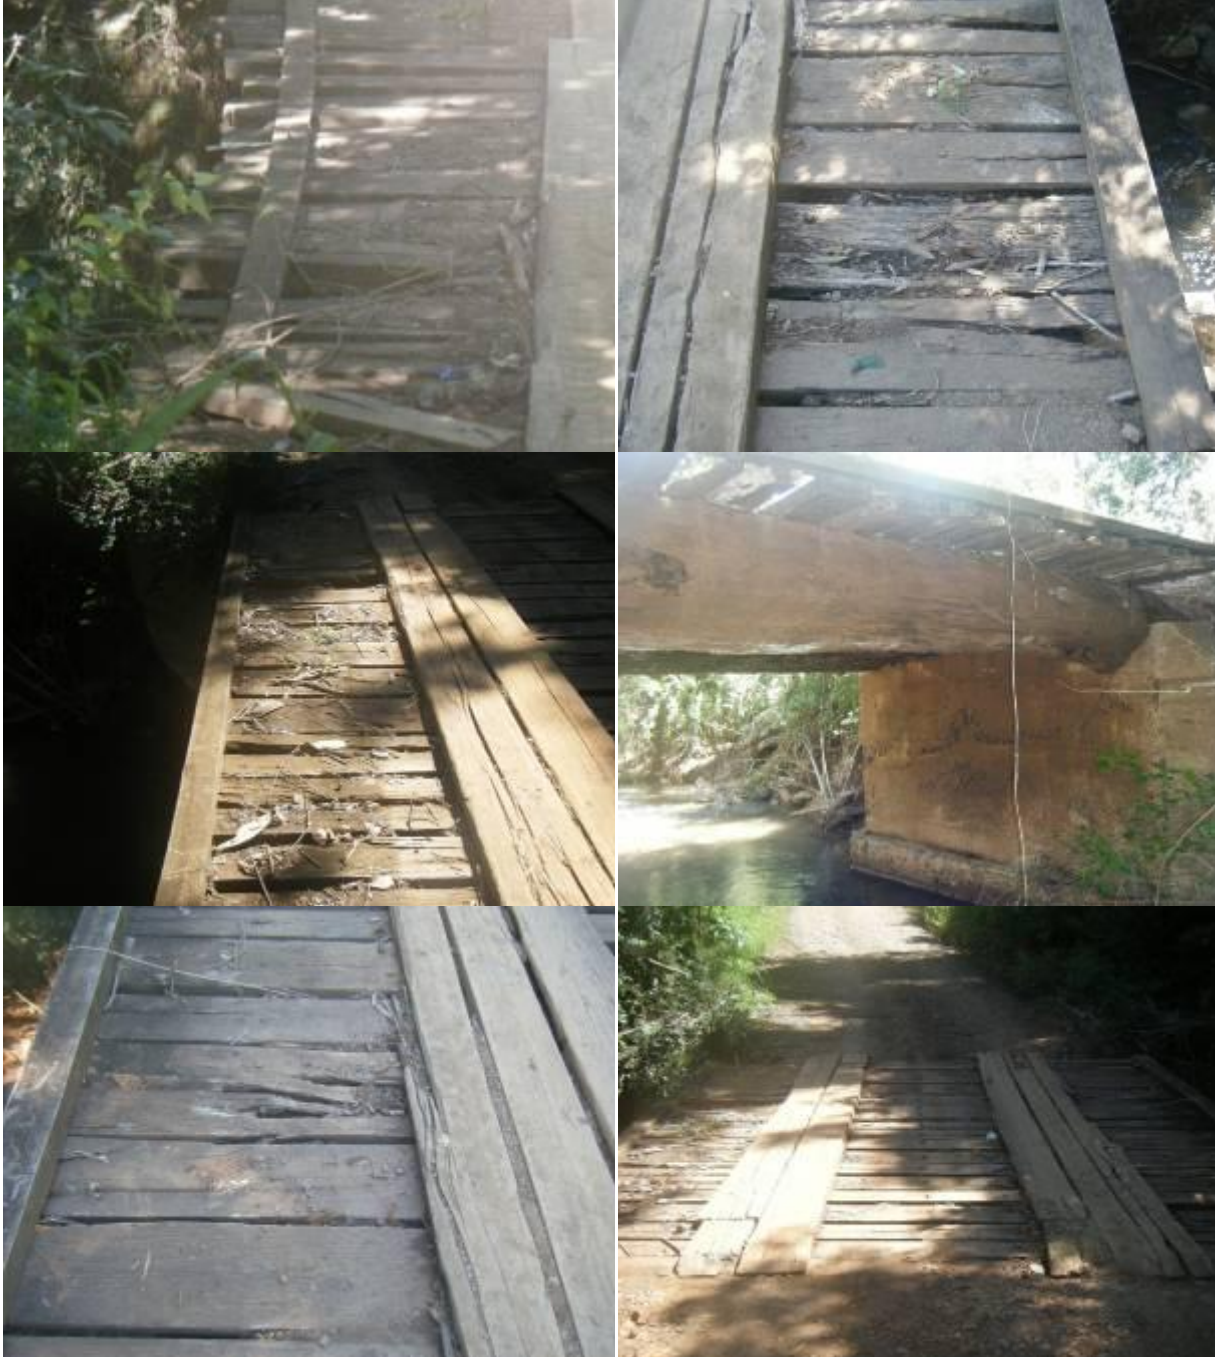
| COD:P04 | Localidade: Linha São Salvador | | Data: janeiro/2013 |

Comentários: Inspeção especializada. **Necessária?** (X) Sim () Não **Urgente?** (X) Sim () Não

Ponte com tablado e apoios em concreto. Tablado em boas condições. Apoios de madeira com avançado estágio de apodrecimento das toras, oferecendo aparente risco. Inexistência de sinalização.

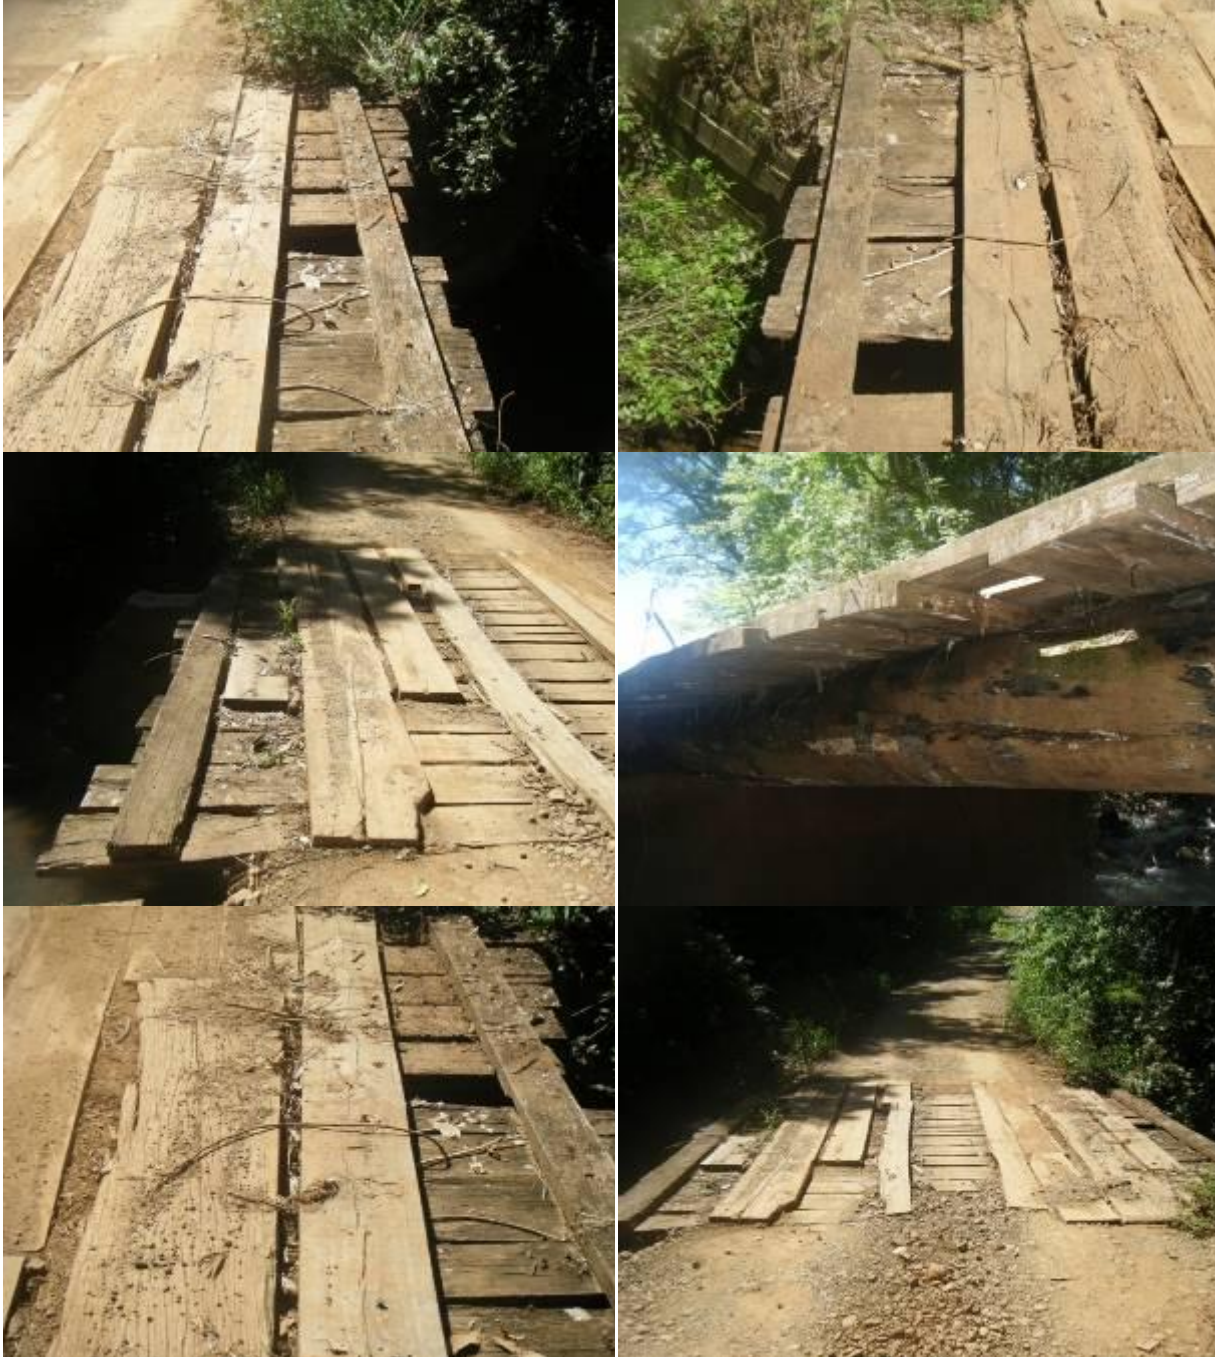
| COD:P05 | Localidade: Linha São Salvador | | Data: janeiro/2013 |

Comentários: Inspeção especializada. **Necessária?** (X)Sim ()Não **Urgente?** ()Sim (X)Não

Ponte em madeira com apoios de concreto. Tabuleiro danificado. Vigas de madeira aparentando boa condição. Erosão do solo no encontro da ponte. Fissuras no concreto dos apoios. Inexistência de sinalização.

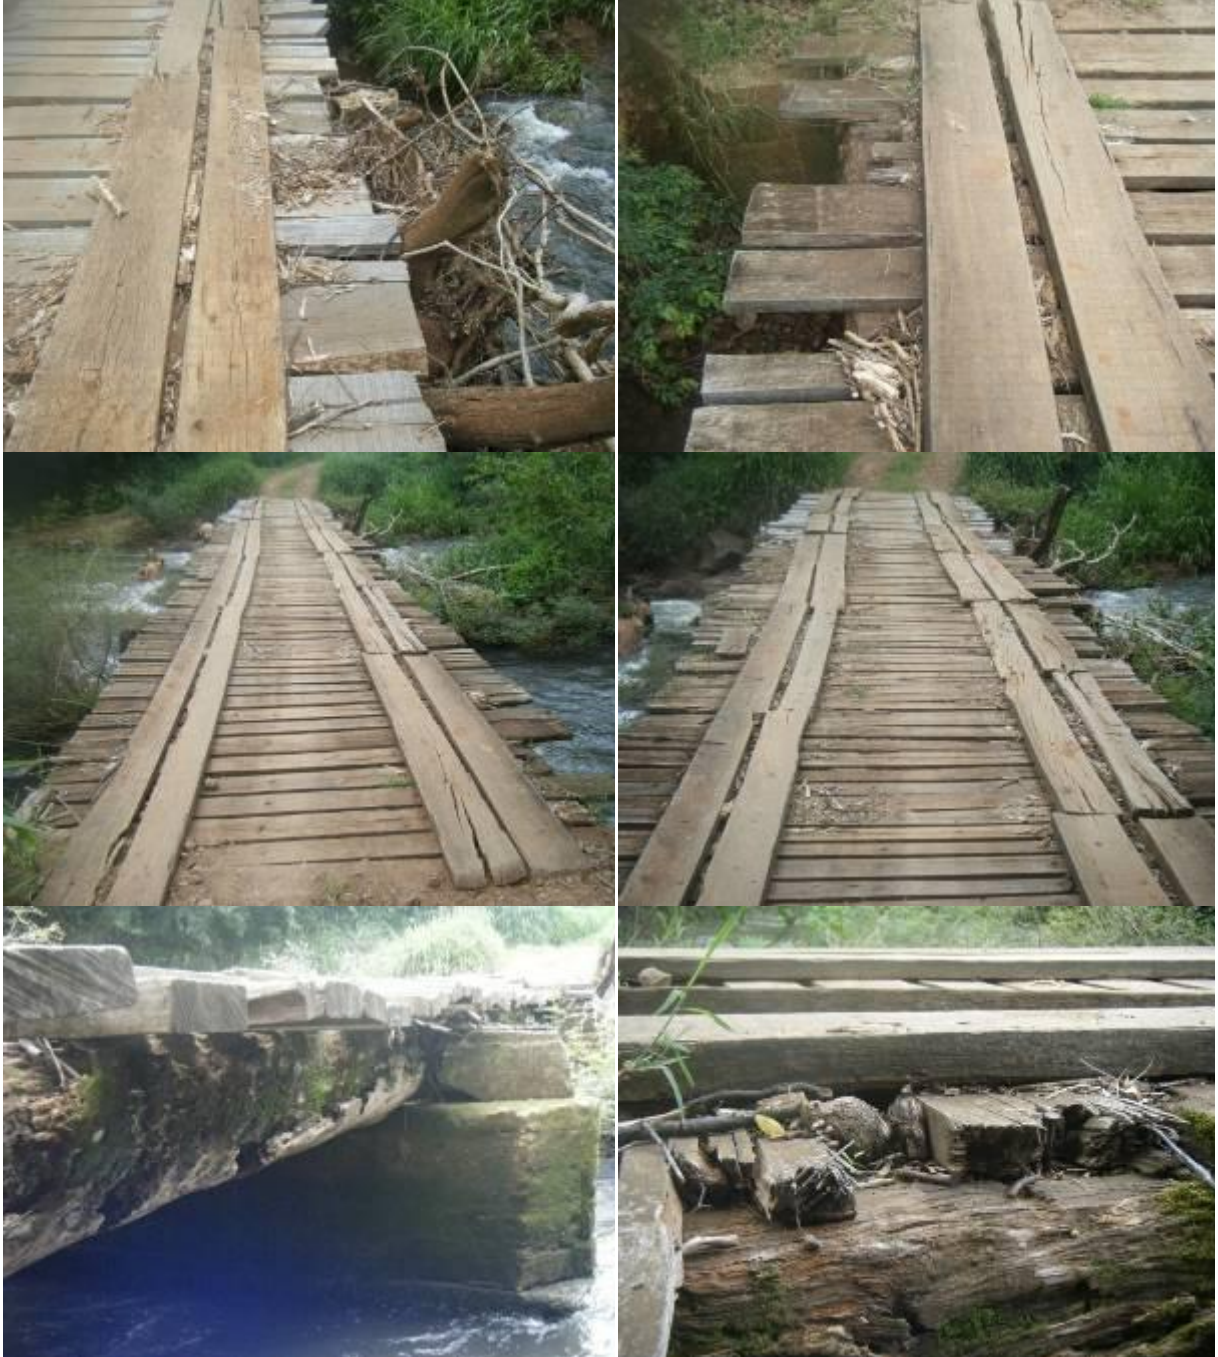
| COD:P06 | Localidade: Linha São Paulo | | Data: janeiro/2013 |

Comentários: Inspeção especializada. **Necessária?** (X)Sim ()Não **Urgente?** (X)Sim ()Não

Ponte em madeira com apoios de concreto. Tabuleiro danificado. Vigas de madeira aparentando apodrecimento. Erosão do solo no encontro da ponte. Fissuras no concreto dos apoios. Inexistência de sinalização.

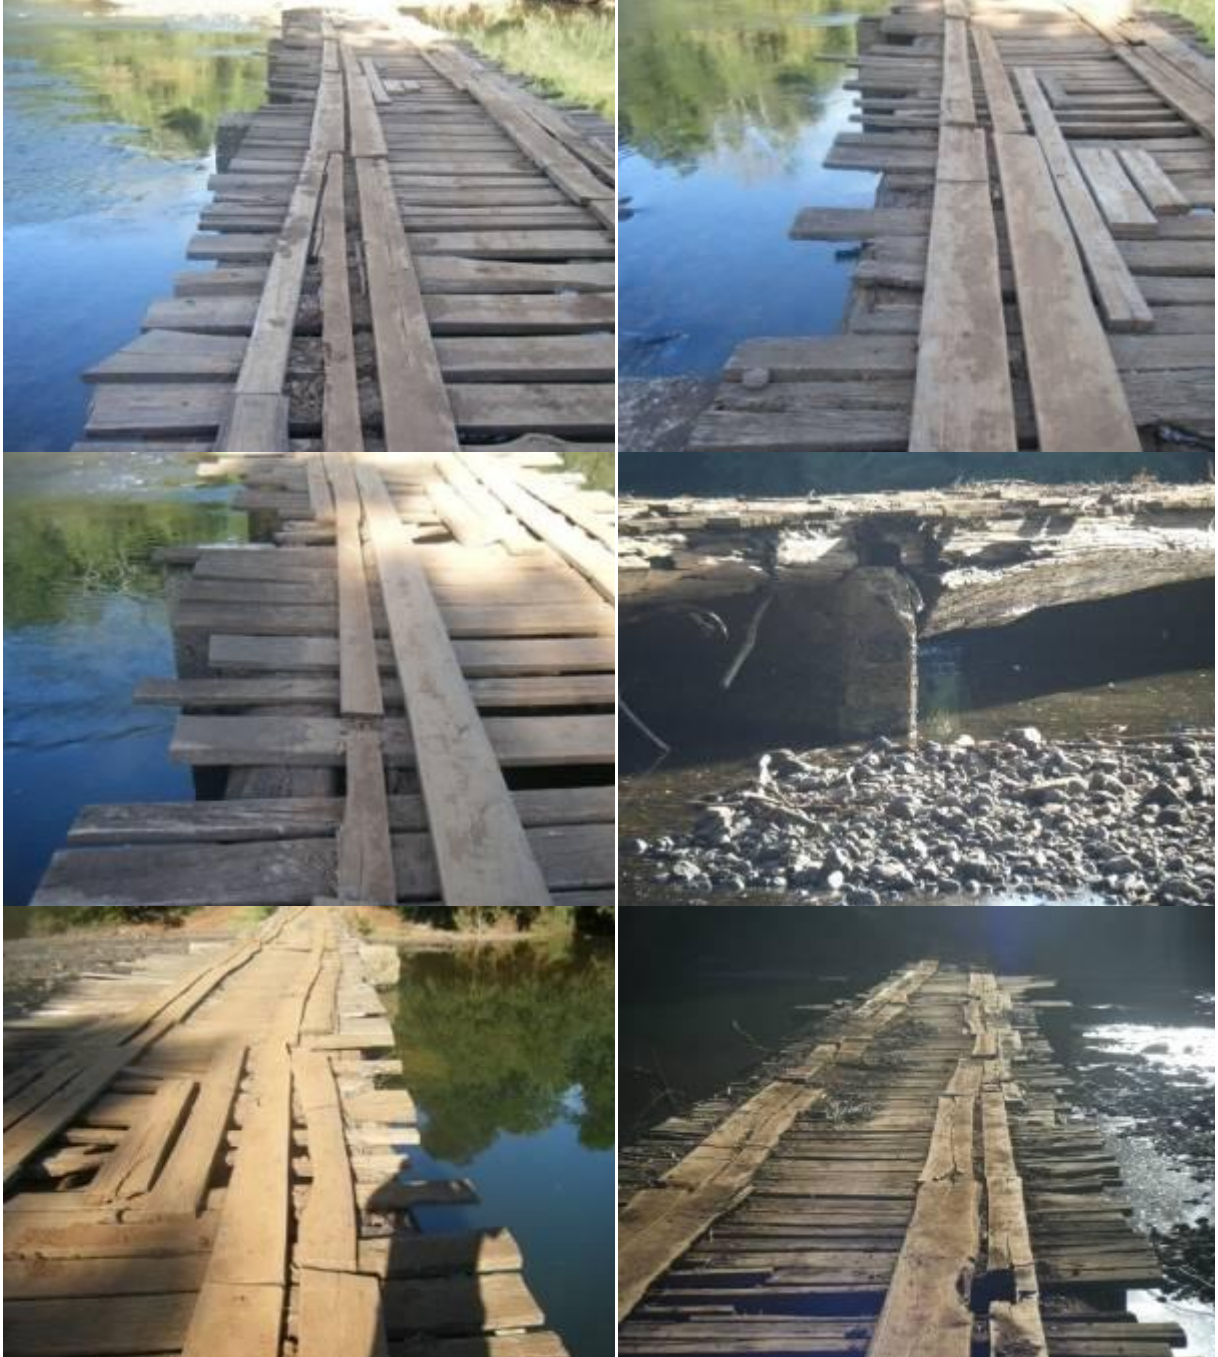
| COD:P07 | Localidade: linha Fonte Bela | | Data: janeiro/2013 |

Comentários: Inspeção especializada. **Necessária?** (x)Sim ()Não **Urgente?** (x)Sim ()Não

Ponte em madeira com apoios de concreto. Tabuleiro em péssimas condições . Vigas de madeira aparentando apodrecimento. Fissuras no concreto dos apoios. Inexistência de sinalização.

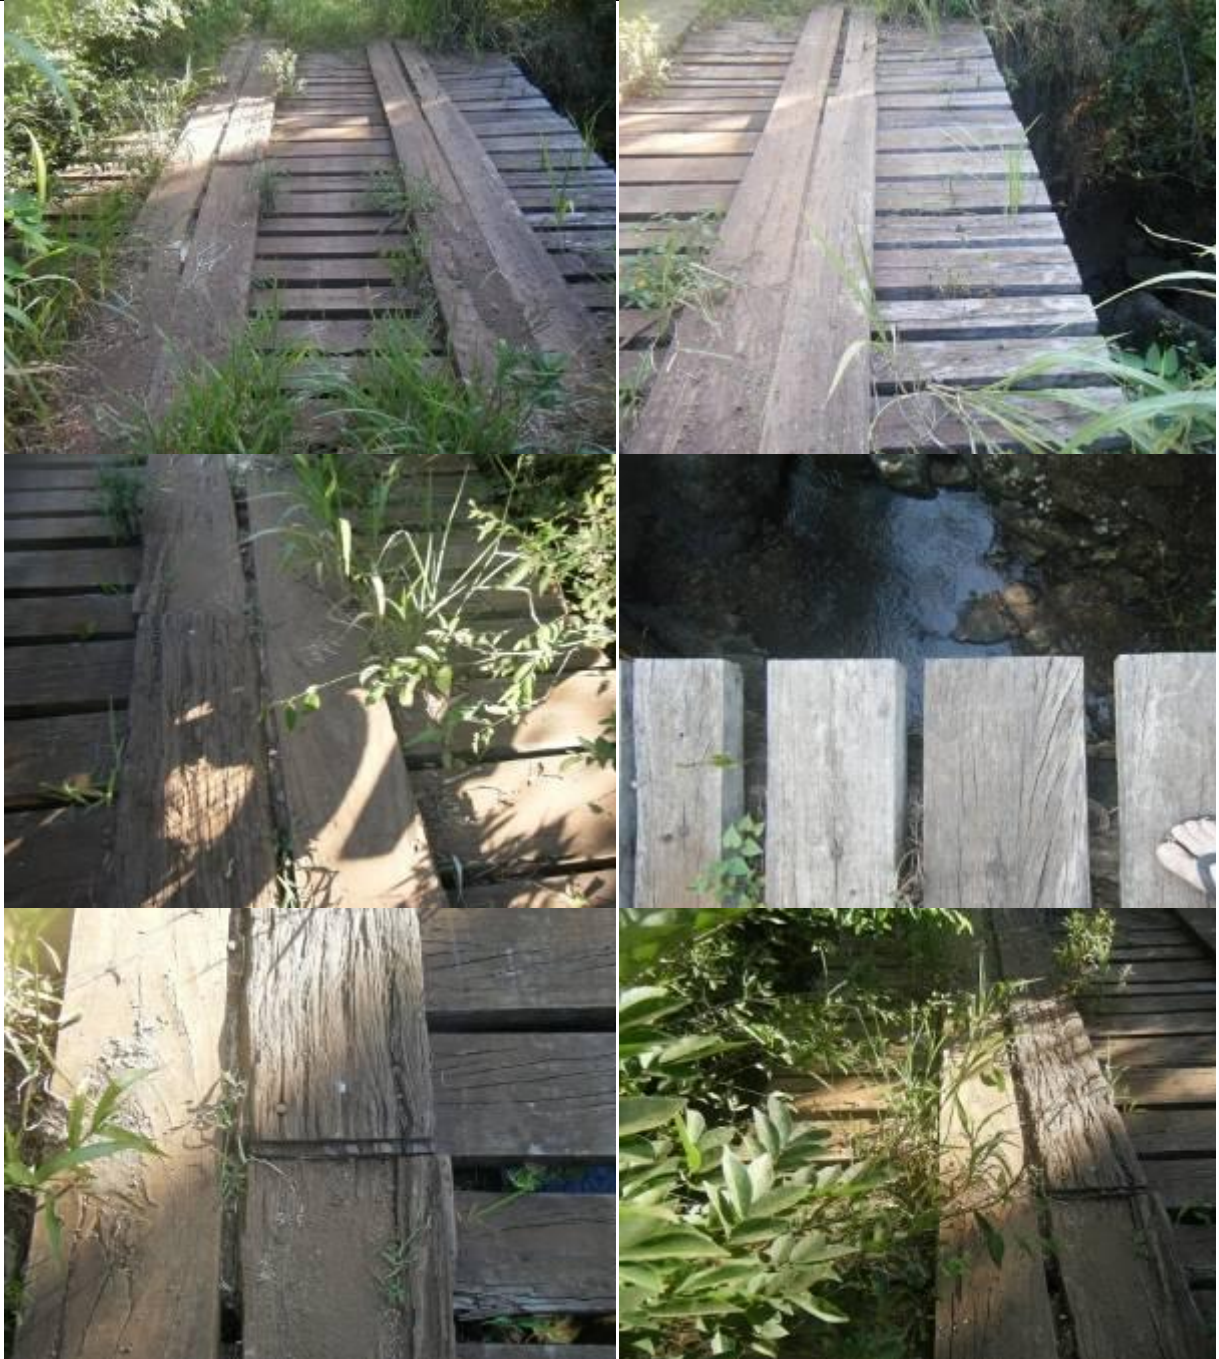
| COD:P08 | Localidade: Linha Fonte Bela | | Data: janeiro/2013 |

Comentários: Inspeção especializada. Necessária? ()Sim (X)Não Urgente? ()Sim (X)Não

Ponte em madeira com apoios de concreto Tabuleiro novo. Vigas de madeira aparentando boa condição. Erosão do solo no encontro da ponte. Fissuras no concreto dos apoios. Inexistência de sinalização.

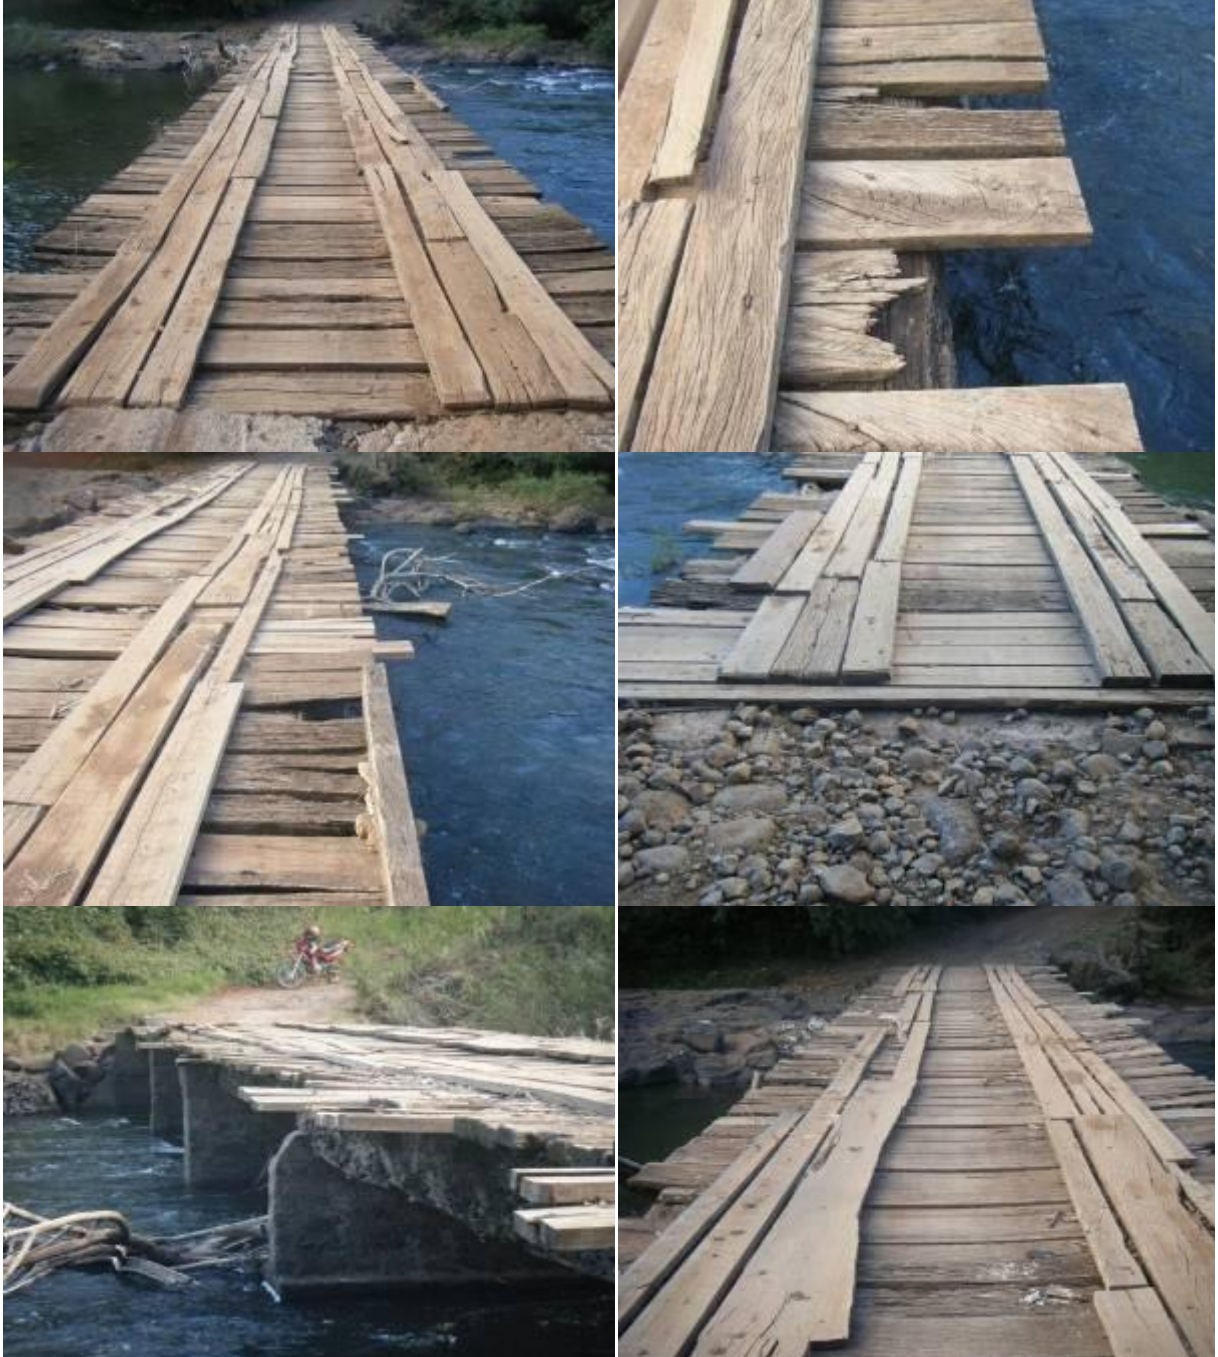
| COD:P09 | Localidade: Auto Alegre | | Data: janeiro/2013 |

Comentários: Inspeção especializada. **Necessária?** ()Sim ()Não **Urgente?** ()Sim ()Não

Ponte em madeira com apoios de concreto. Tabuleiro em ma condição. Vigas de madeira com apodrecimento aparente. Erosão do solo no encontro da ponte. Fissuras no concreto dos apoios. Inexistência de sinalização.

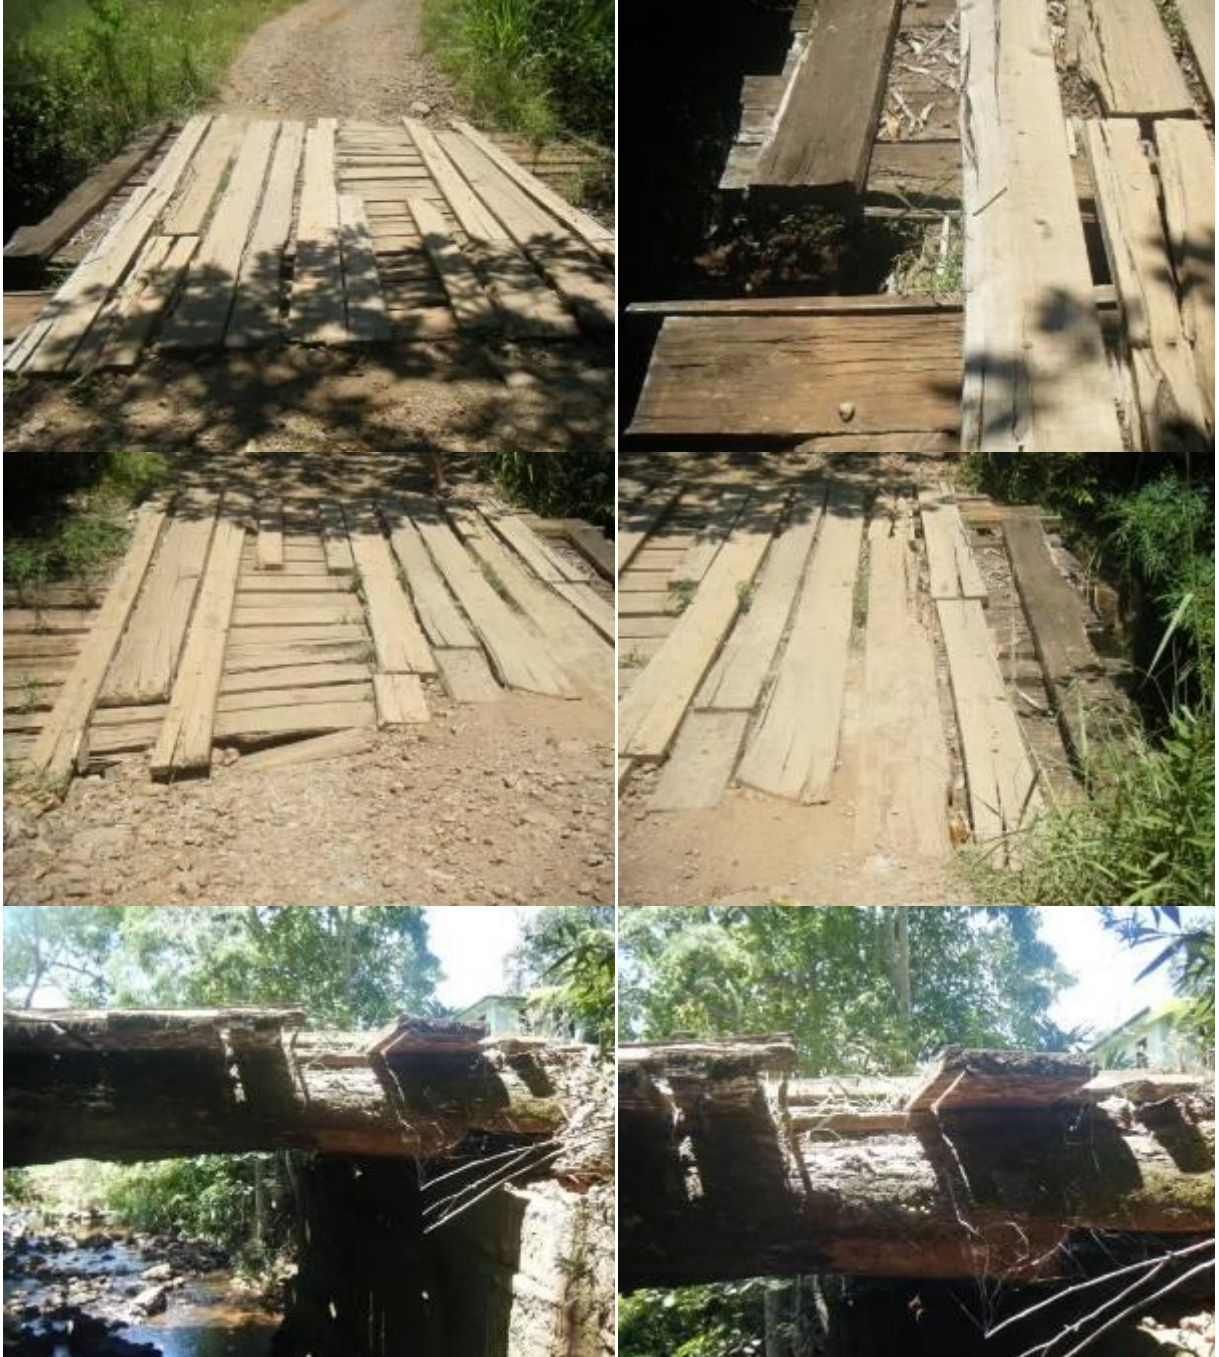
| COD:P10 | Localidade: Santa Rita | Data: janeiro/2013 |

Comentários: Inspeção especializada. **Necessária?** (x)Sim ()Não **Urgente?** (x)Sim ()Não

Ponte em madeira com apoios de concreto. Tabuleiro em ma condição. Vigas de madeira com apodrecimento aparente. Erosão do solo no encontro da ponte. Fissuras no concreto dos apoios. Inexistência de sinalização.

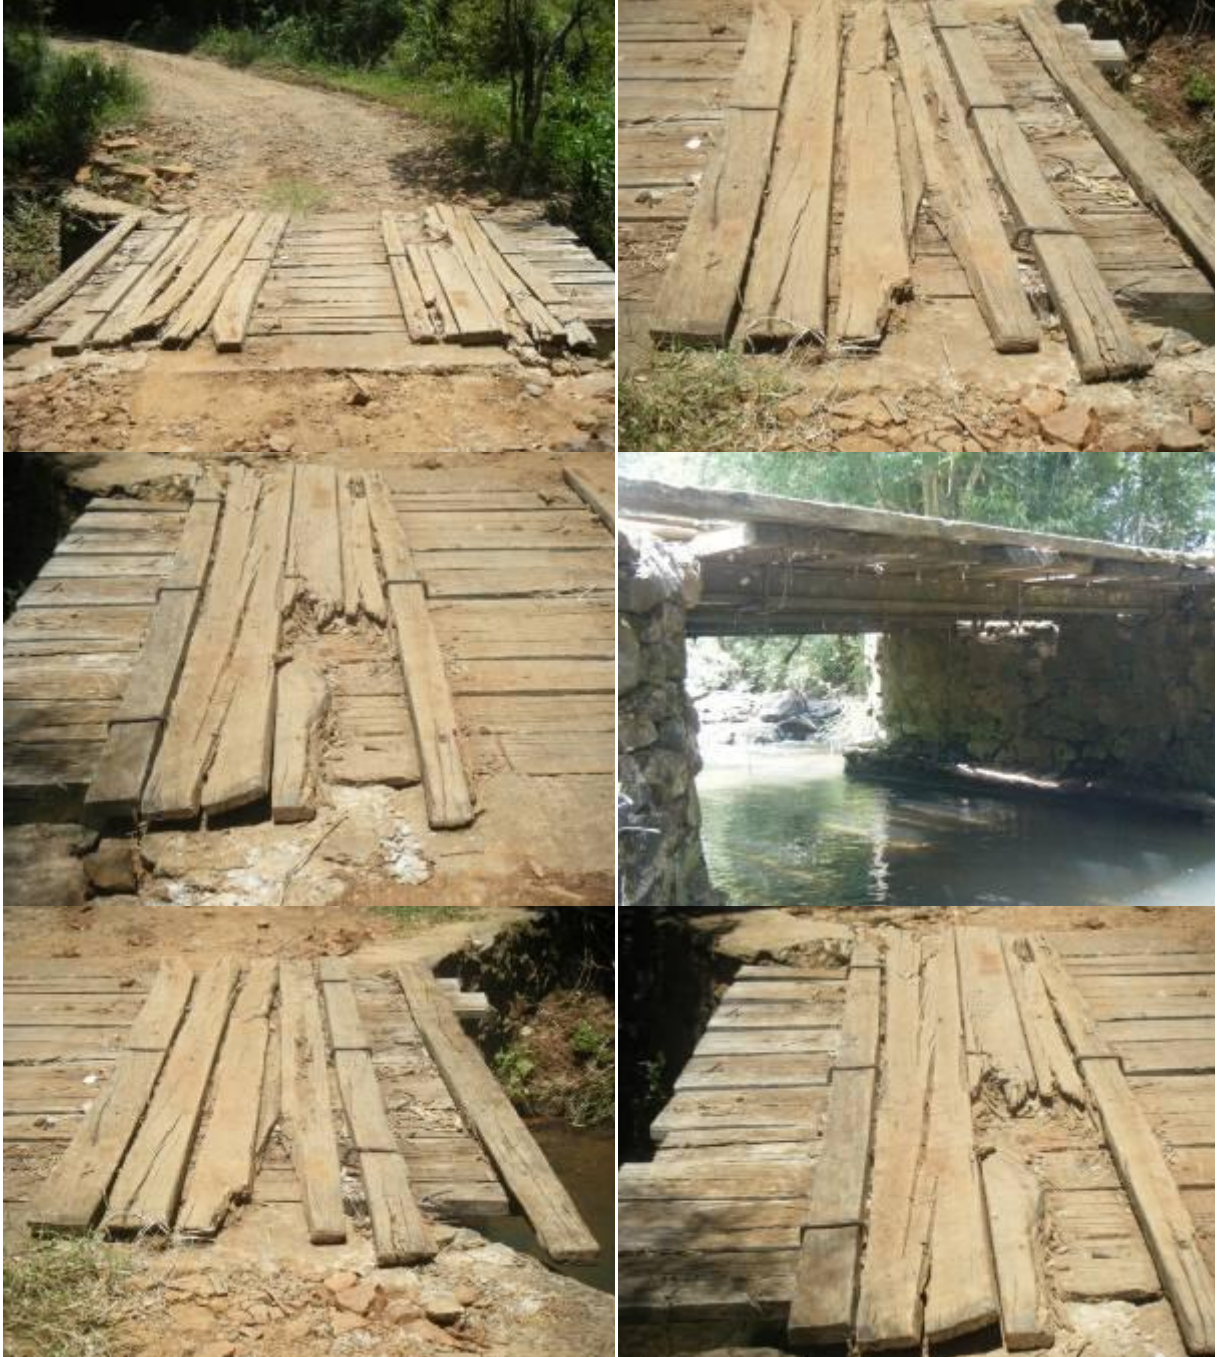
| COD:P11 | Localidade: Santa Rita cavazine | | Data: janeiro/2013 |

Comentários: Inspeção especializada. **Necessária?** (x)Sim ()Não **Urgente?** (x)Sim ()Não

Ponte em madeira com apoios de pedra irregular. Tabuleiro em péssimas condições. Vigas de madeira aparentando boa condição. Erosão do solo no encontro da ponte. Inexistência de sinalização.

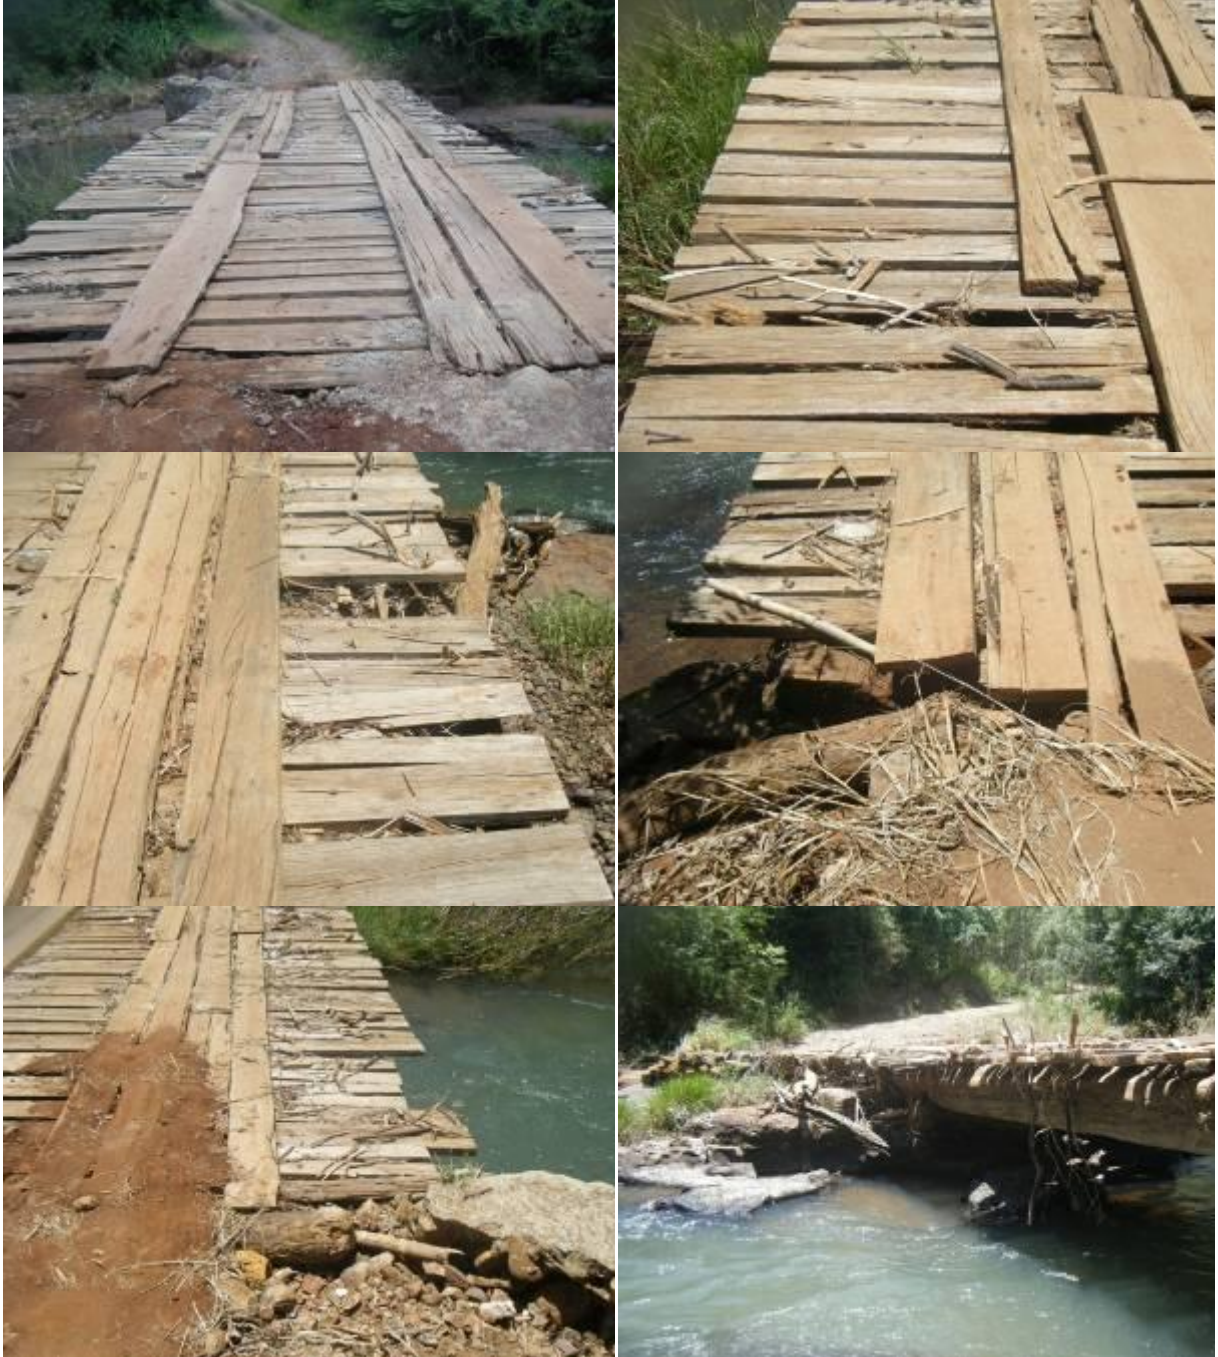
| COD:P12 | Localidade: Barra do Ampere Roque | Data: janeiro/2013 |

Comentários: Inspeção especializada. Necessária? ()Sim (X)Não Urgente? ()Sim (X)Não

Ponte em madeira com apoios de concreto. Tabuleiro em péssimas condições. Vigas de madeira aparentando boa condição. Erosão do solo no encontro da ponte. Inexistência de sinalização.

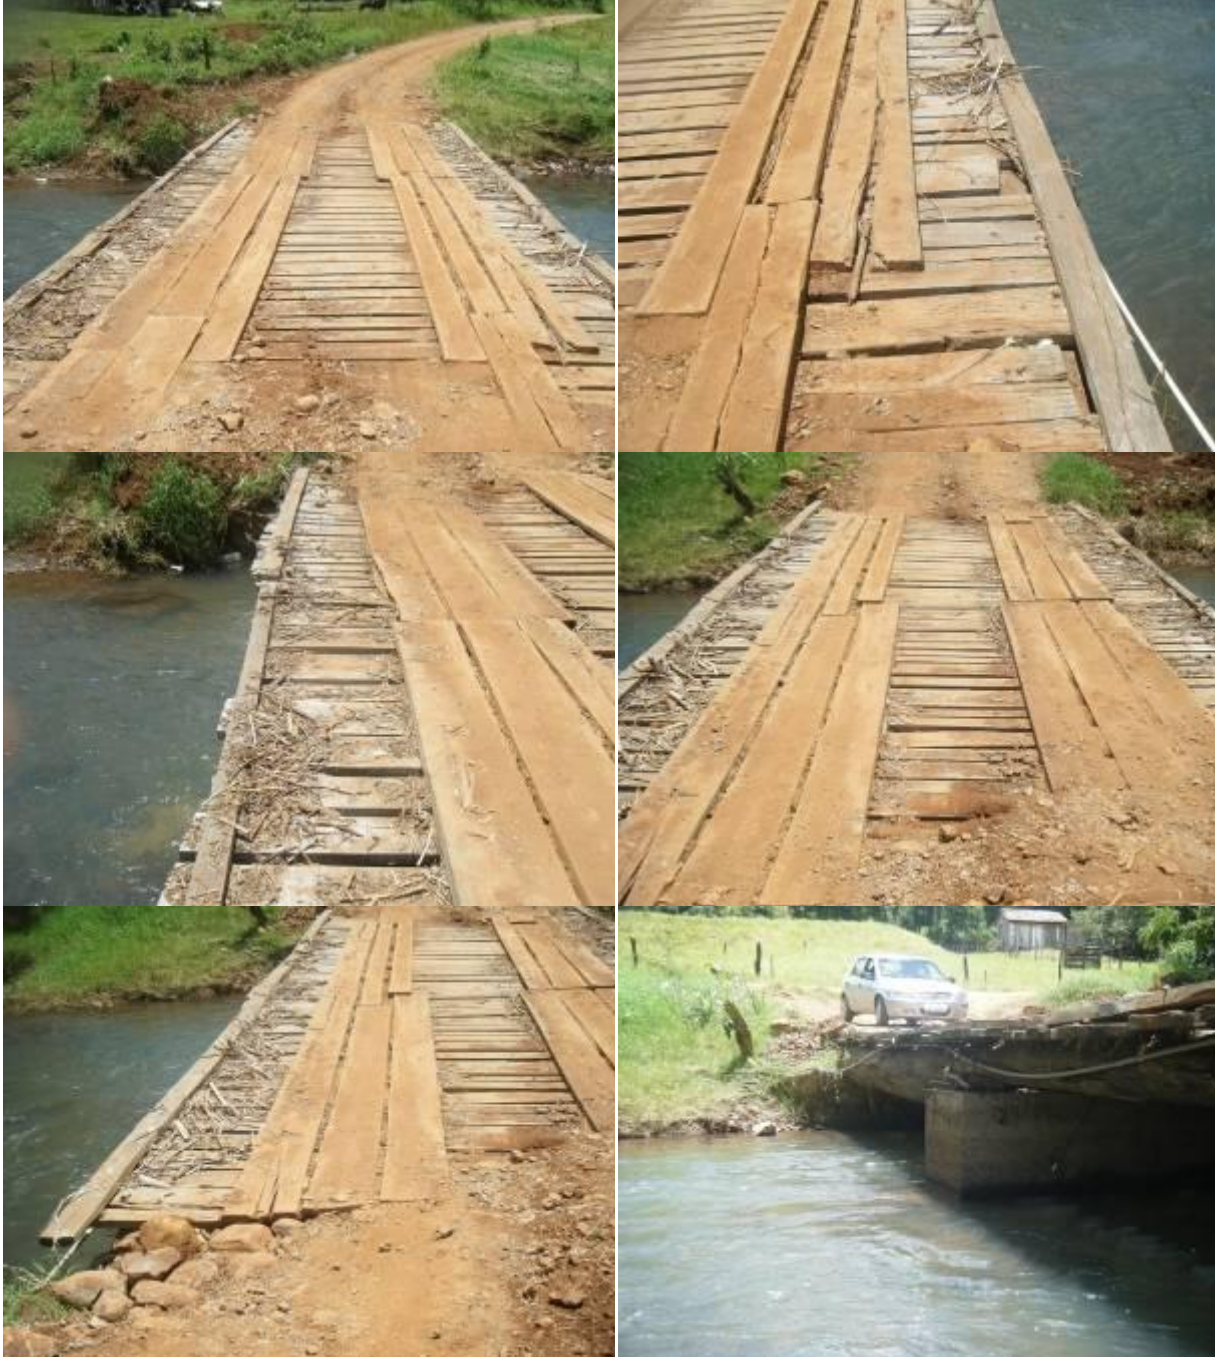
| COD:P13 | Localidade: Barra do Ampere Lazaroto | Data: janeiro/2013 |

Comentários: Inspeção especializada. **Necessária?** ()Sim (X)Não **Urgente?** ()Sim (X)Não

Ponte em madeira com apoios de concreto. Tabuleiro novo. Vigas de madeira aparentando boa condição. Erosão do solo no encontro da ponte. Fissuras no concreto dos apoios. Inexistência de sinalização.
