**SUBSÍDIOS PARA O DIAGNÓSTICO DAS PATOLOGIAS
DE PONTES DE MADEIRA DO MUNICÍPIO DE AMPÉRE- PR**

Trabalho de Conclusão de Curso de graduação, apresentado ao Curso de Engenharia Civil da Universidade Tecnológica Federal do Paraná – UTFPR, como requisito parcial para obtenção do título de Engenheiro Civil.

APÊNDICE H - Modelo de registro de seleção de fotos com comentário individual de cada ponte

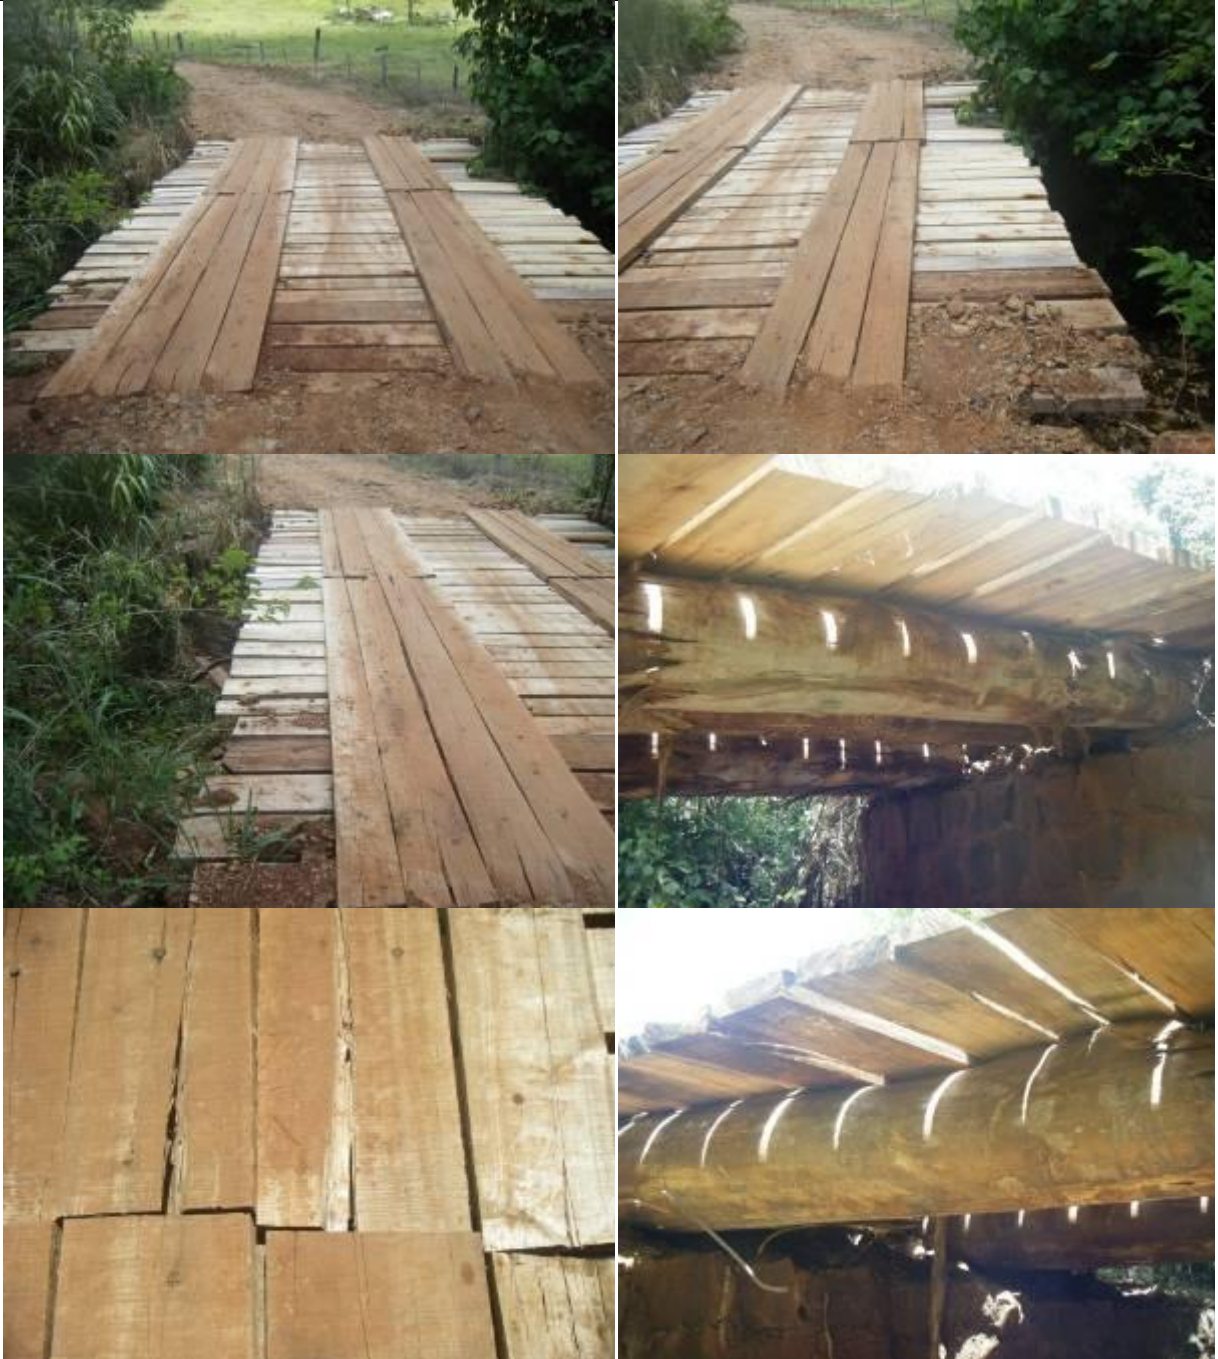
| COD:P14 | Localidade: São Pedro 1 | Data: janeiro/2013 |

Comentários: Inspeção especializada. **Necessária?** ()Sim (X)Não **Urgente?** ()Sim (X)Não

Ponte em madeira com apoios pedras irregular. Tabuleiro novo. Vigas de madeira aparentando boa condição. Fissuras dos apoios. Inexistência de sinalização.

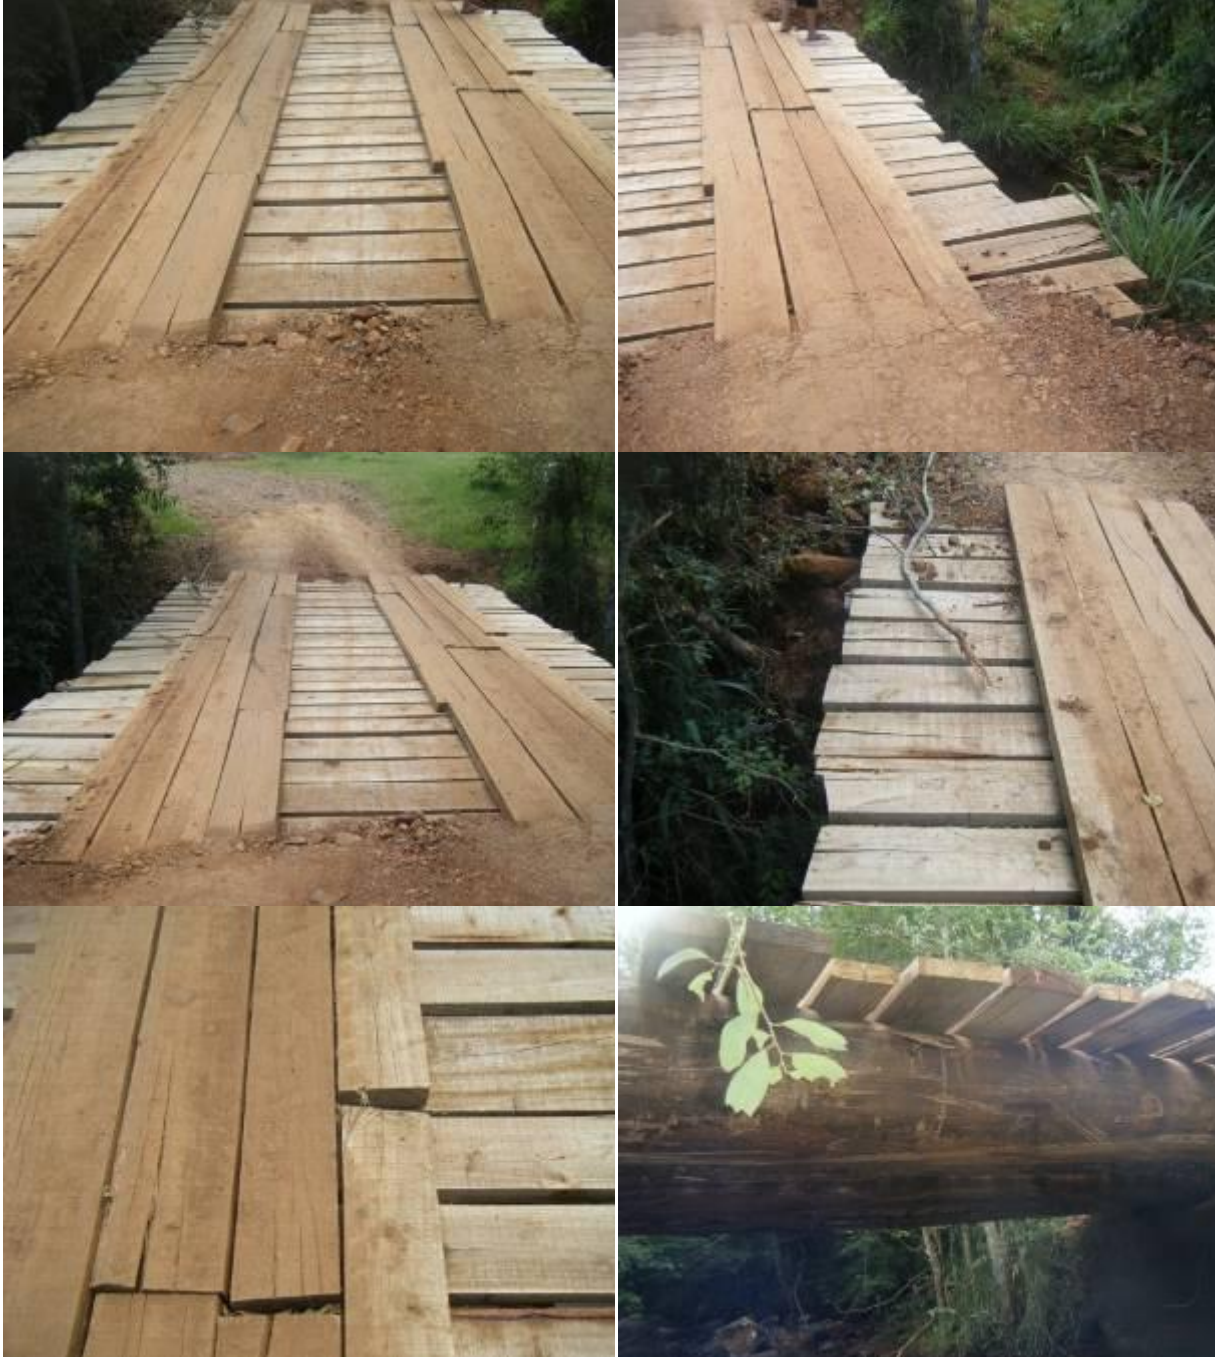
| COD:P15 | Localidade: Linha São Pedro 2 | Data: janeiro/2013 |

Comentários: Inspeção especializada. Necessária? ()Sim (X)Não Urgente? ()Sim (X)Não

Ponte em madeira com apoios de concreto. Tabuleiro novo. Vigas de madeira aparentando boa condição. Inexistência de sinalização.

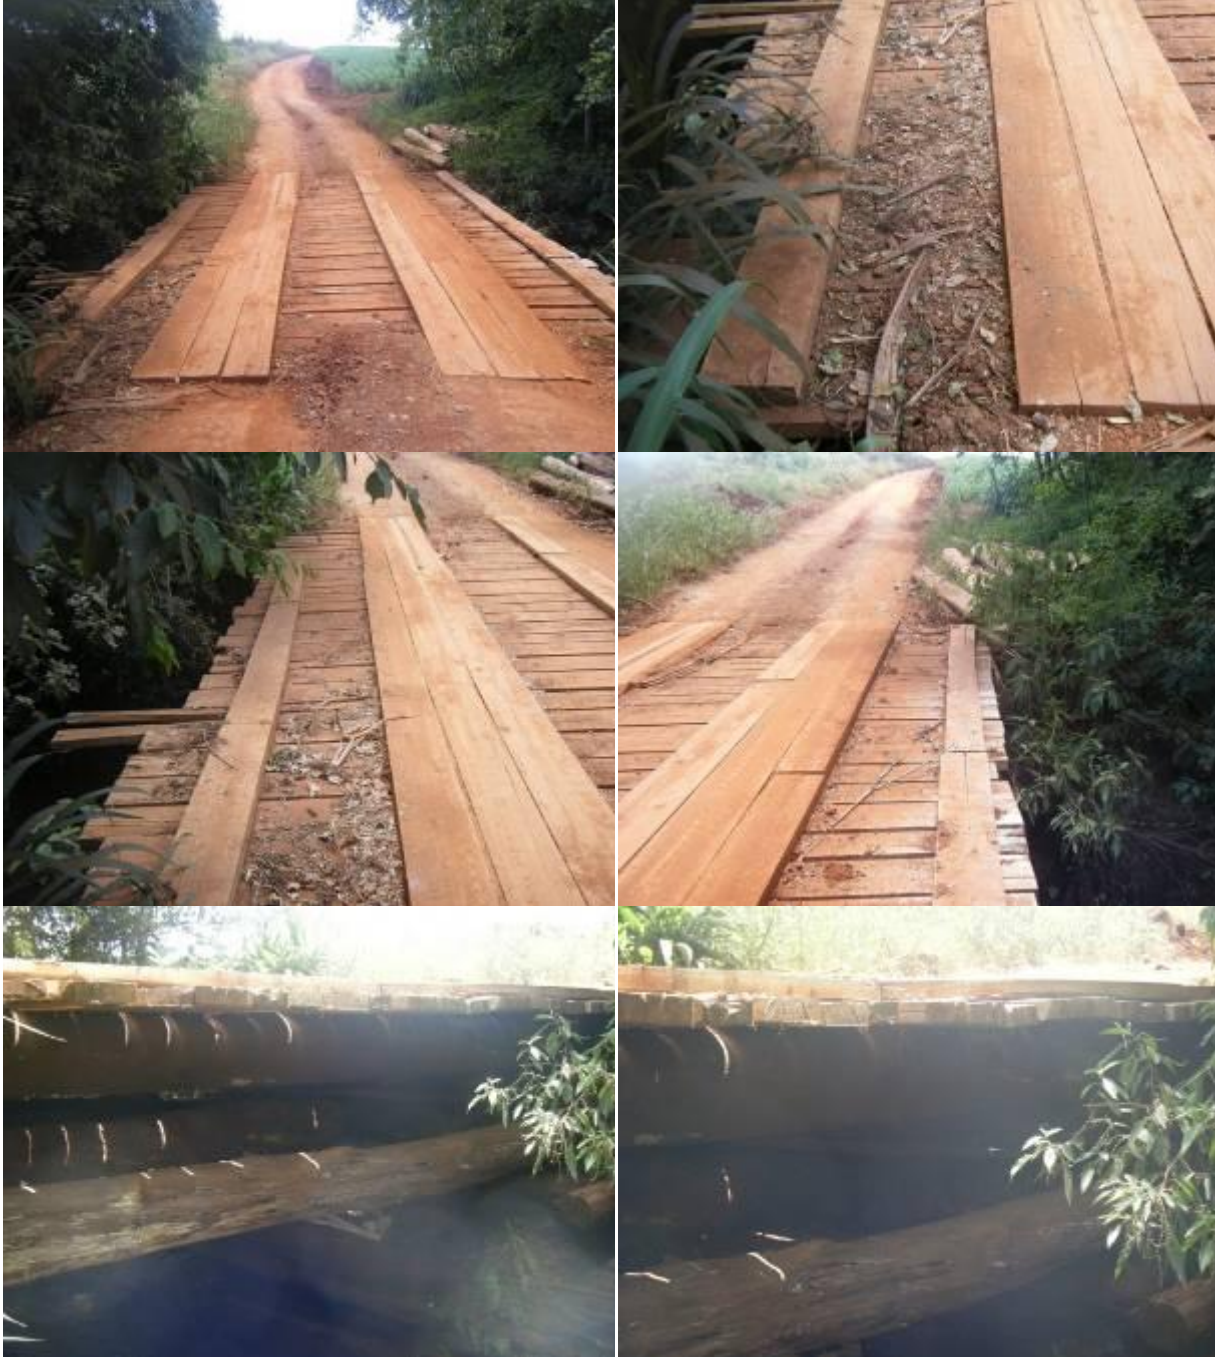
| COD:P16 | Localidade: Linha Gularte | Data: janeiro/2013 |

Comentários: Inspeção especializada. Necessária? ()Sim (X)Não Urgente? ()Sim (X)Não

Ponte em madeira com apoios madeira. Tabuleiro novo. Vigas de madeira aparentando boa condição. Inexistência de sinalização.

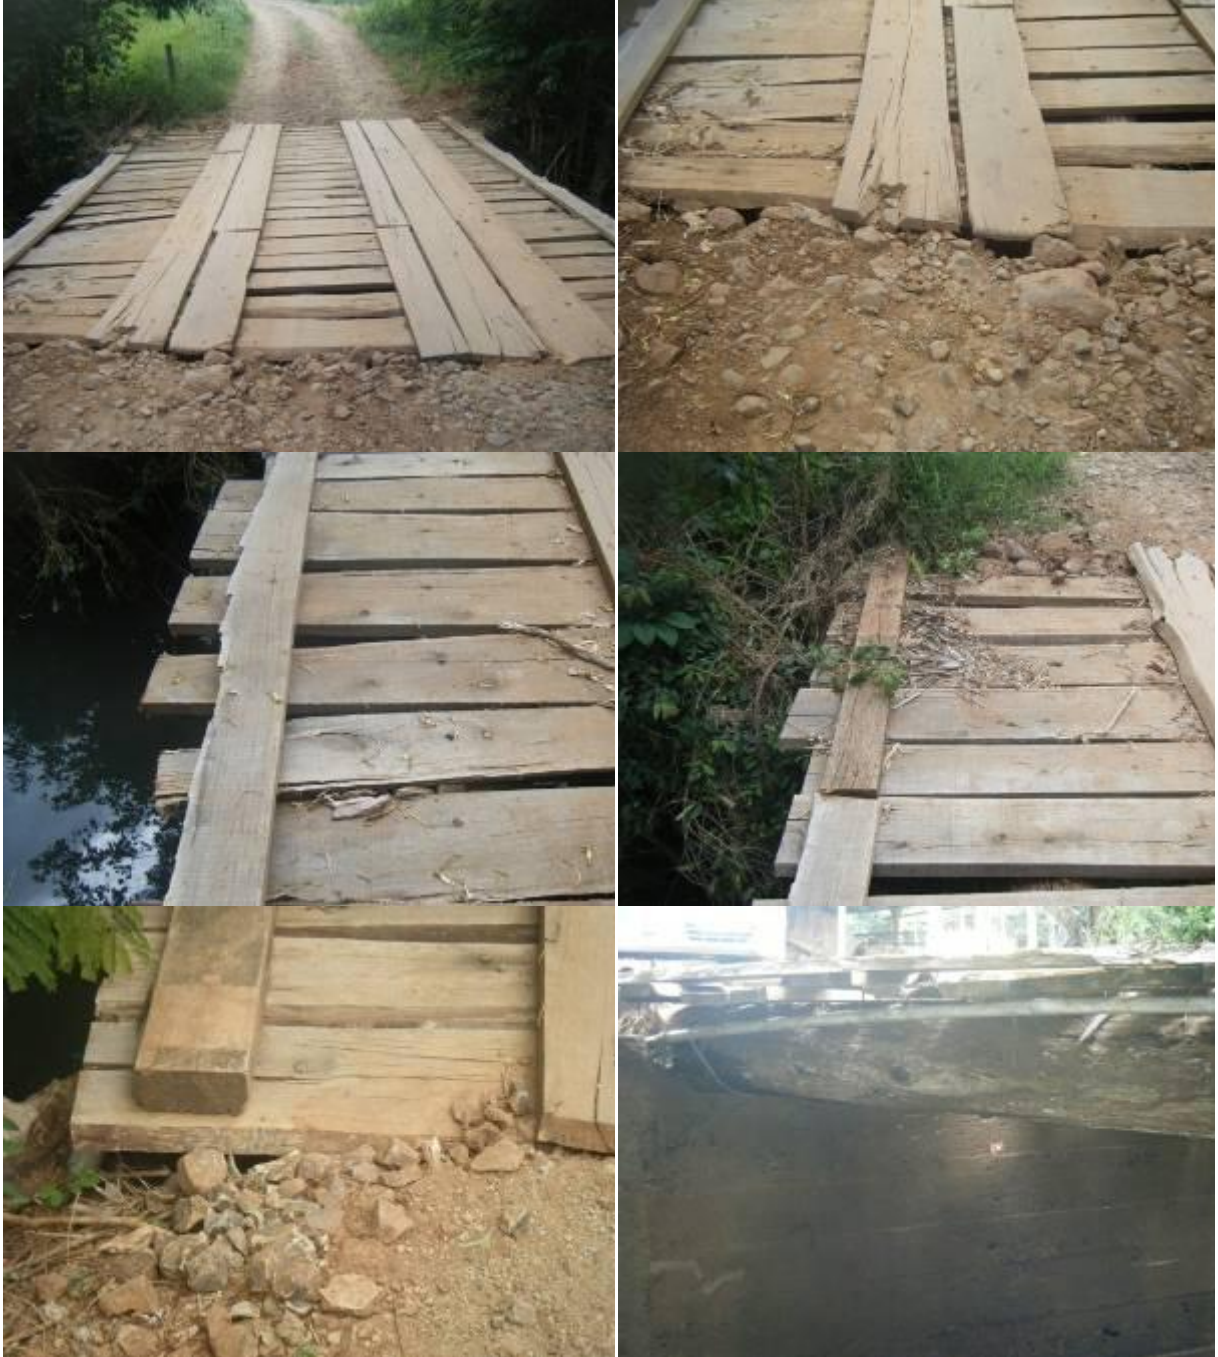
| COD:P17 | Localidade: Linha São Tomaz | | Data: janeiro/2013 |

Comentários: Inspeção especializada. **Necessária?** (x)Sim ()Não **Urgente?** ()Sim (X)Não

Ponte em madeira com apoios de concreto. Tabuleiro novo. Vigas de madeira aparentando boa condição. Erosão do solo no encontro da ponte. Inexistência de sinalização.

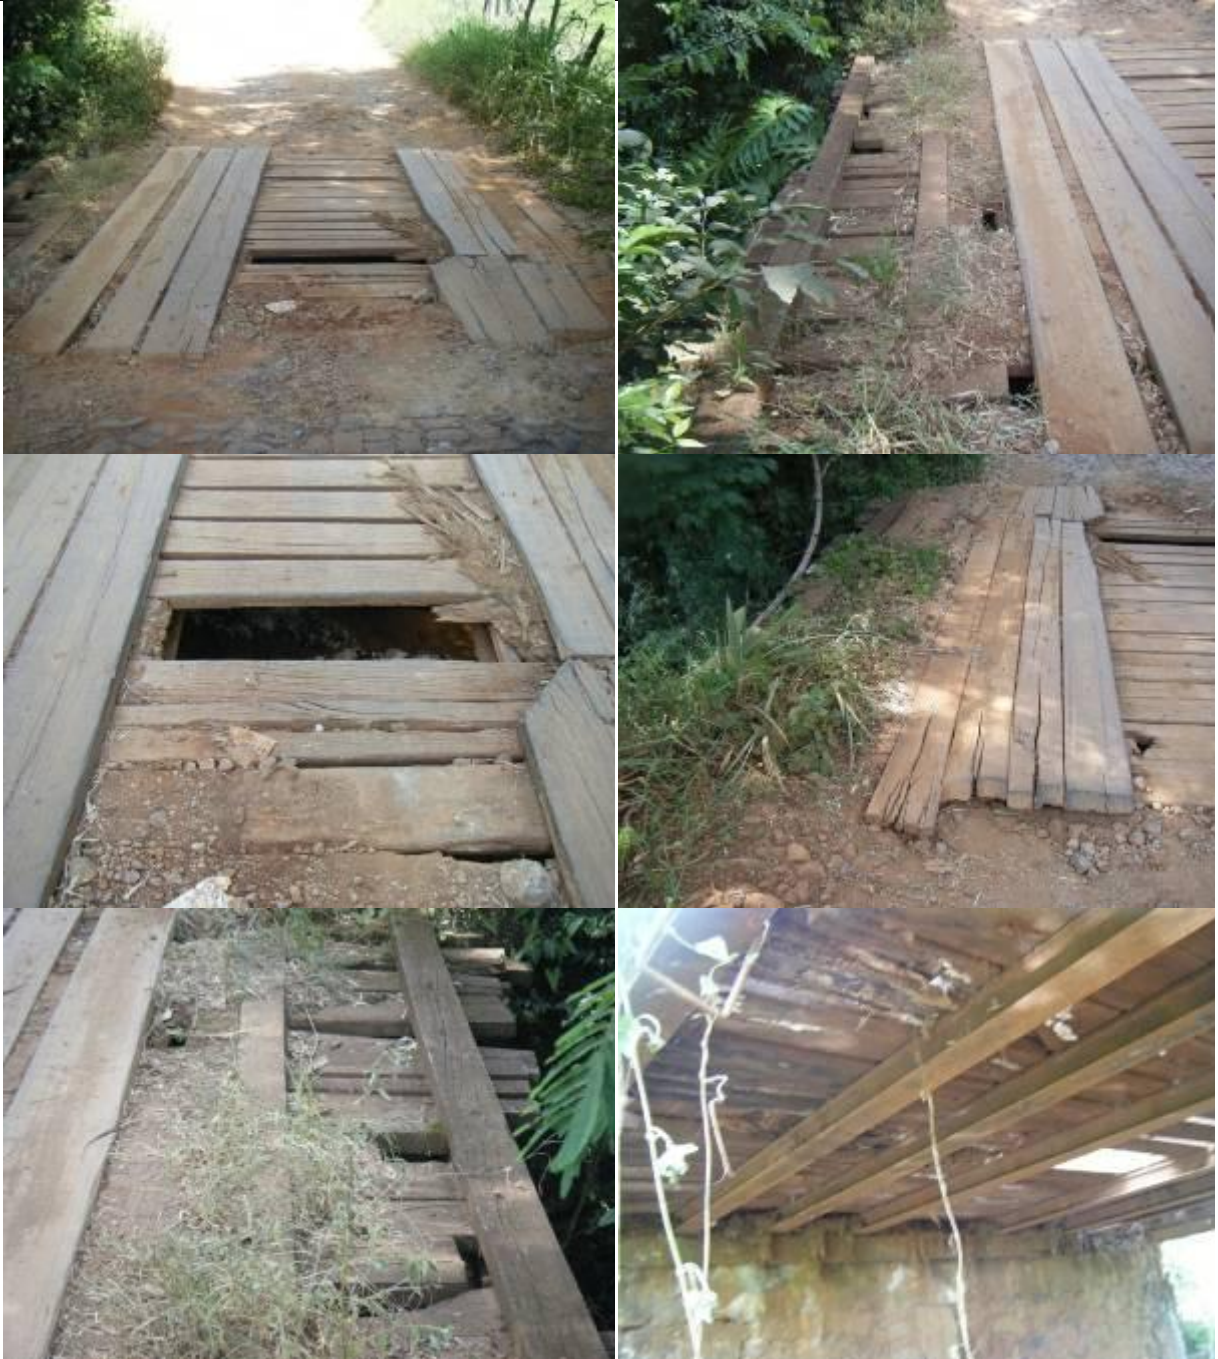
| COD:P18 | Localidade: Linha km 48 | Data: janeiro/2013 |

Comentários: Inspeção especializada. Necessária? ()Sim (X)Não Urgente? ()Sim (X)Não

Ponte em madeira com apoios de pedras irregulares em mau estado. Tabuleiro danificado. Vigas feitas de trilho de trem. Fissuras nos apoios. Inexistência de sinalização.

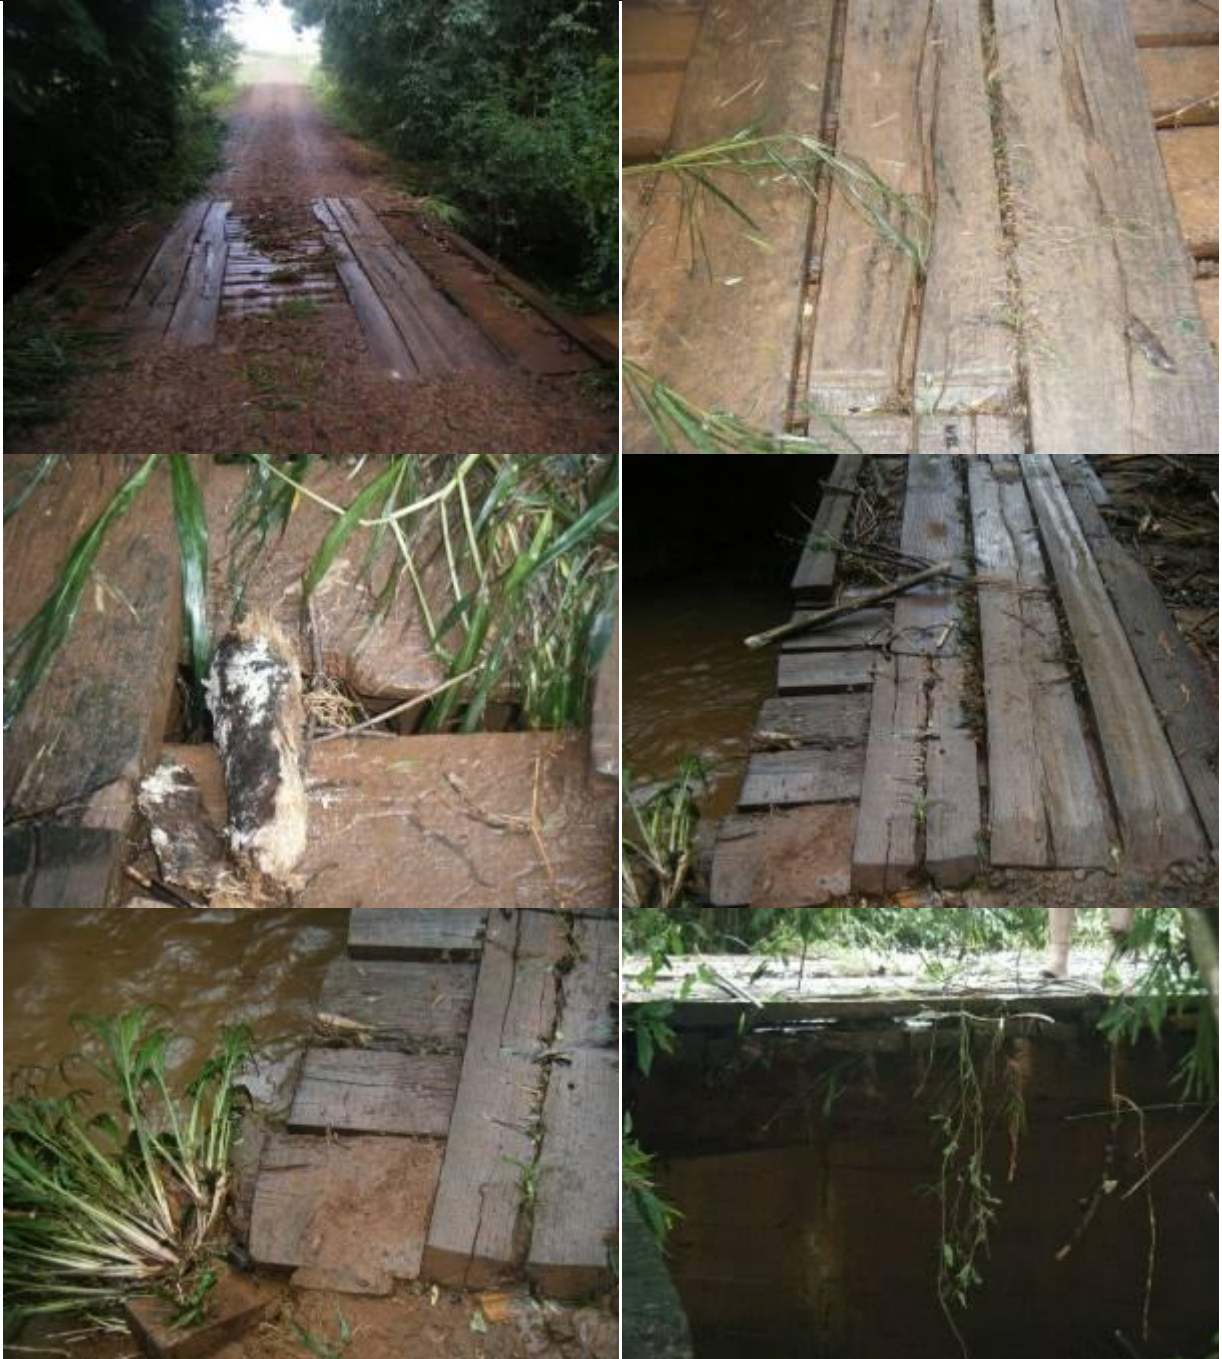
| COD:P19 | Localidade: Linha biazim | Data: janeiro/2013 |

Comentários: Inspeção especializada. Necessária? (X)Sim ()Não Urgente? ()Sim (X)Não

Ponte em madeira com apoios de concreto. Tabuleiro danificado. Vigas de madeira aparentando ma condição. Fissuras no concreto dos apoios. Inexistência de sinalização.

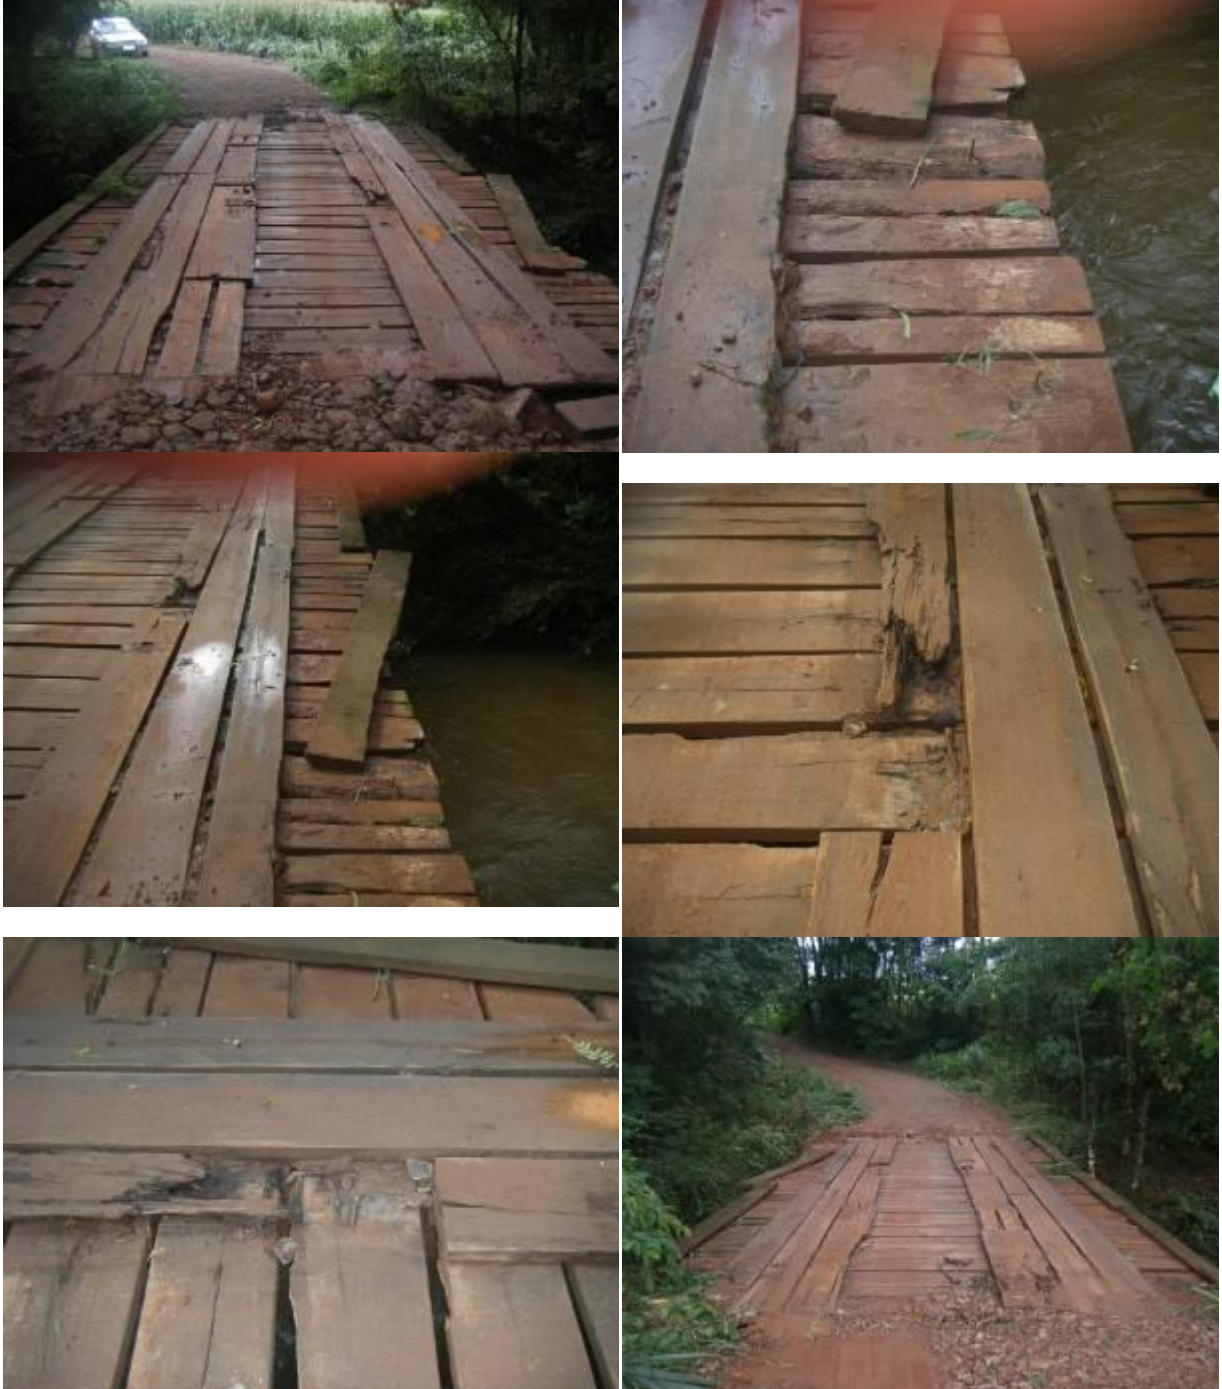
| COD:P20 | Localidade: Linha Manfrim | Data: janeiro/2013 |

Comentários: Inspeção especializada. Necessária? (X)Sim ()Não Urgente? ()Sim (X)Não

Ponte em madeira com apoios de concreto. Tabuleiro danificado. Vigas de madeira aparentando má condição. Fissuras no concreto dos apoios. Inexistência de sinalização.

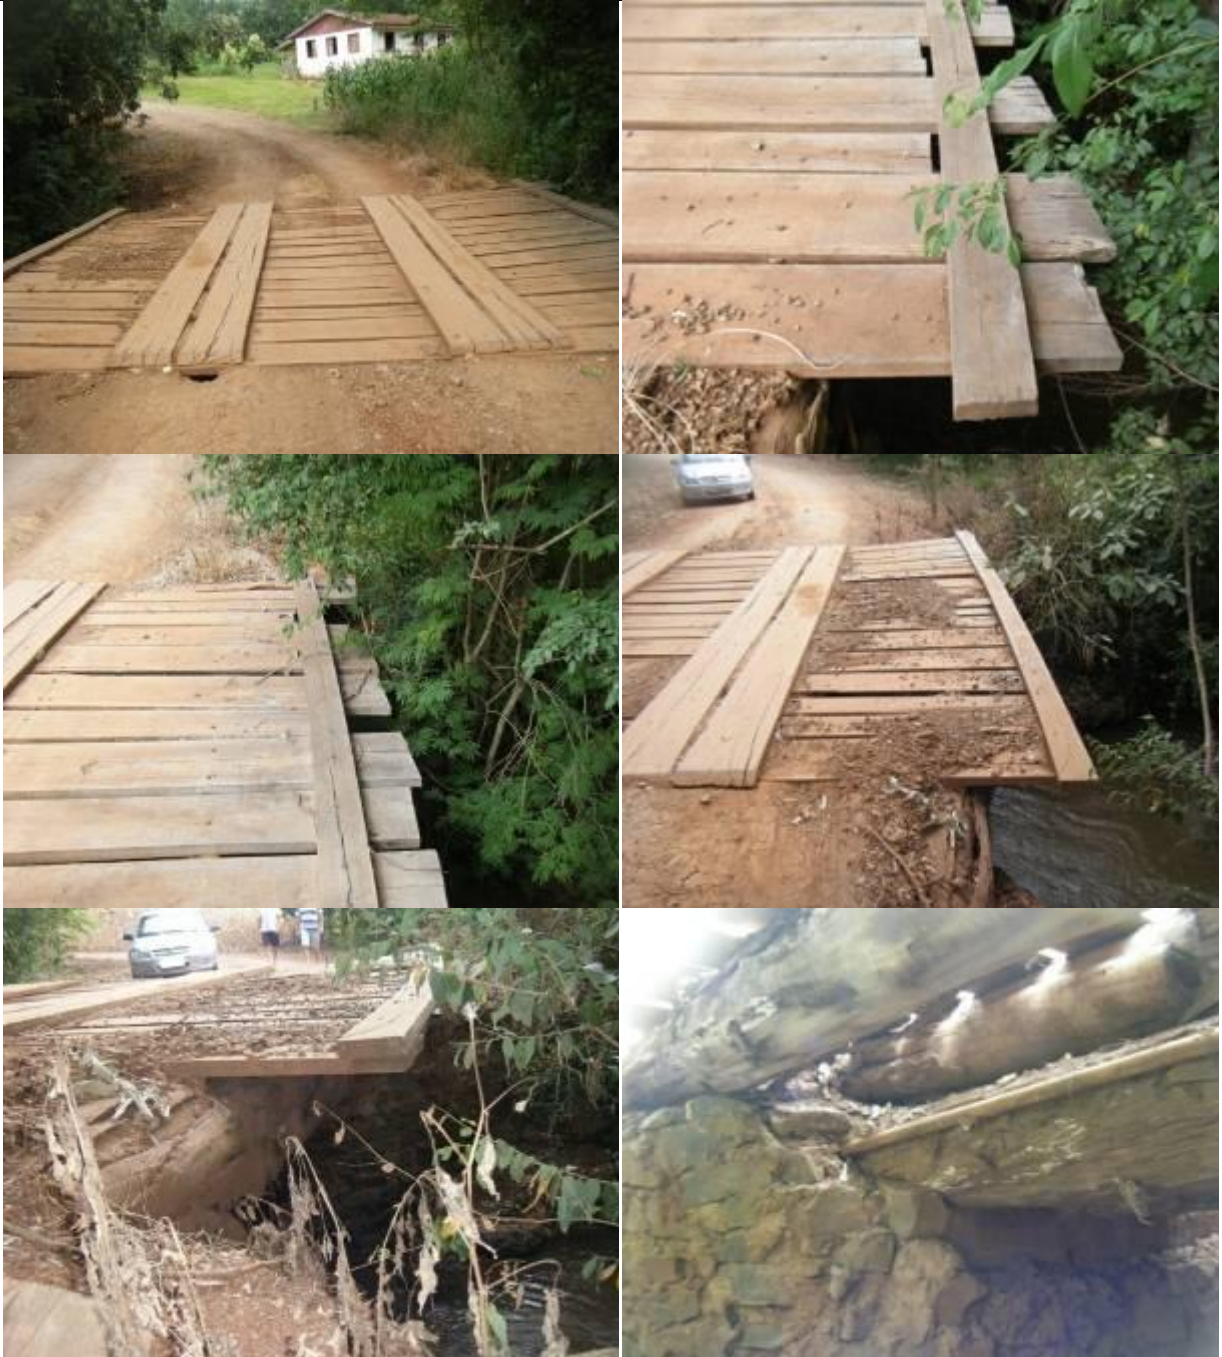
| COD:P21 | Localidade: Linha km 55 | Data: janeiro/2013 |

Comentários: Inspeção especializada. **Necessária?** (X)Sim ()Não **Urgente?** ()Sim (X)Não

Ponte em madeira com apoios de pedras irregulares. Tabuleiro novo. Vigas de madeira em boa condição. Inexistência de sinalização.

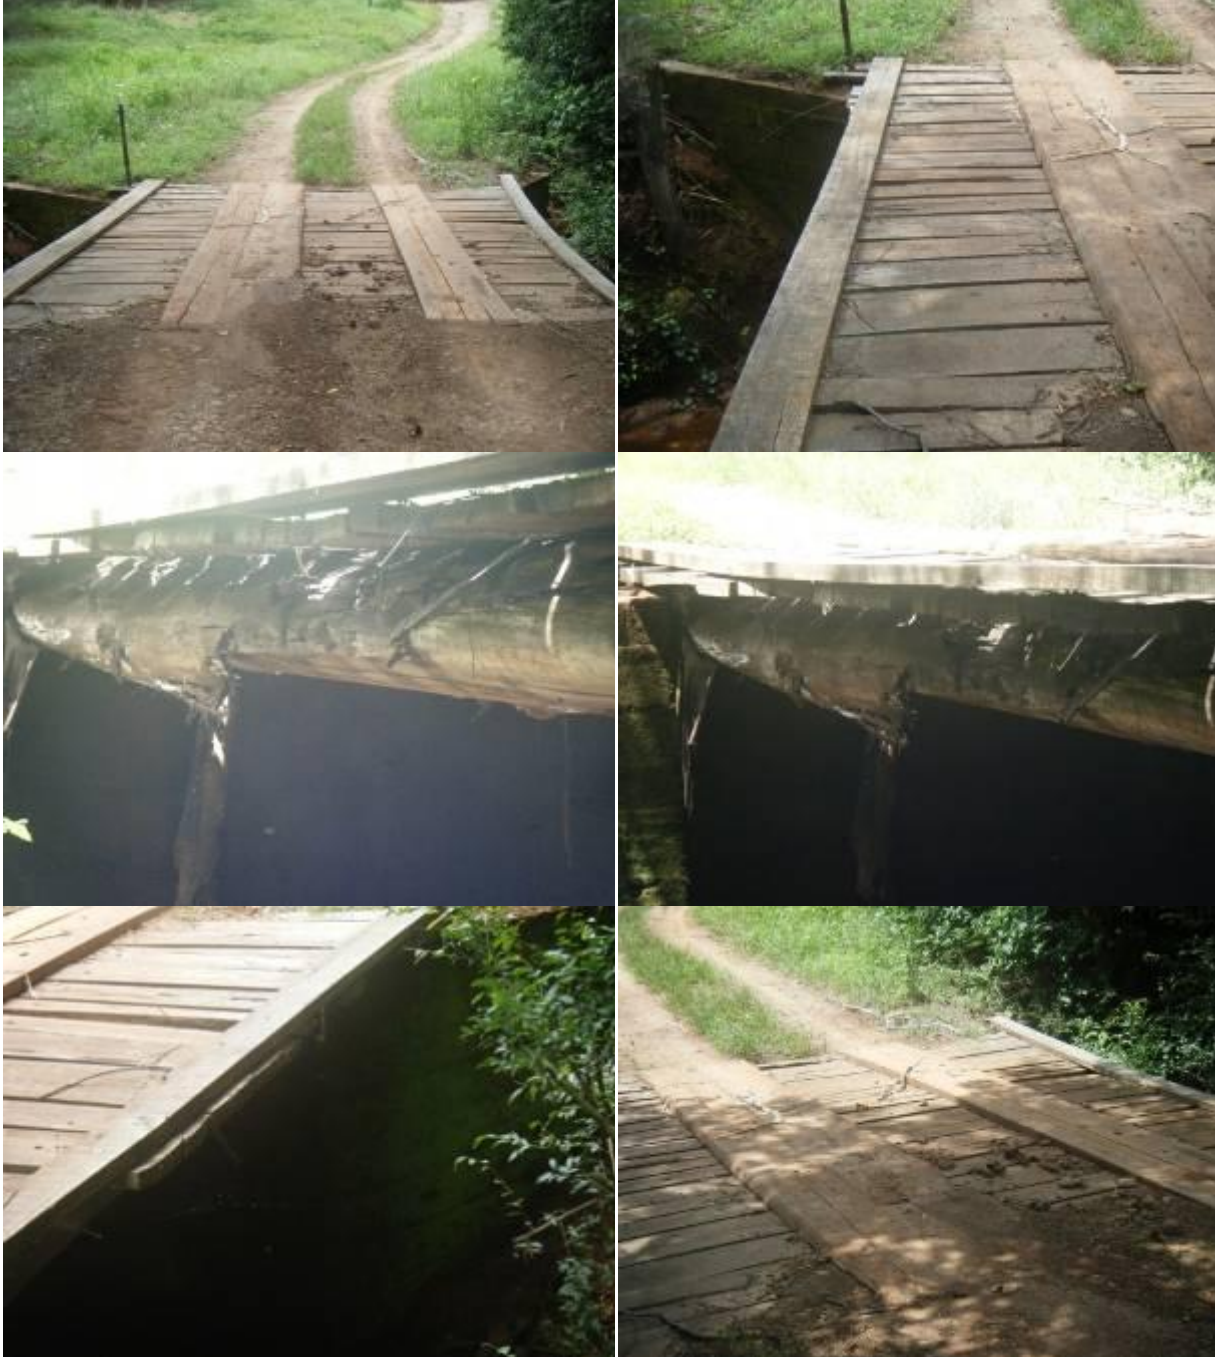
| COD:P22 | Localidade: Linha Km 55 | Data: janeiro/2013 |

Comentários: Inspeção especializada. **Necessária?** (X)Sim ()Não **Urgente?** ()Sim (X)Não

Ponte em madeira com apoios de concreto. Vigas com ataque de cupins e início de ataque por fungos. Tabuleiro apresentando boa condição com pouco dano. Inexistência de sinalização.
