Perícias Cíveis em casos de desabamentos

Eng. Fabiana Albano

Estudo de Caso

Edifício Senador – São Bernardo do Campo

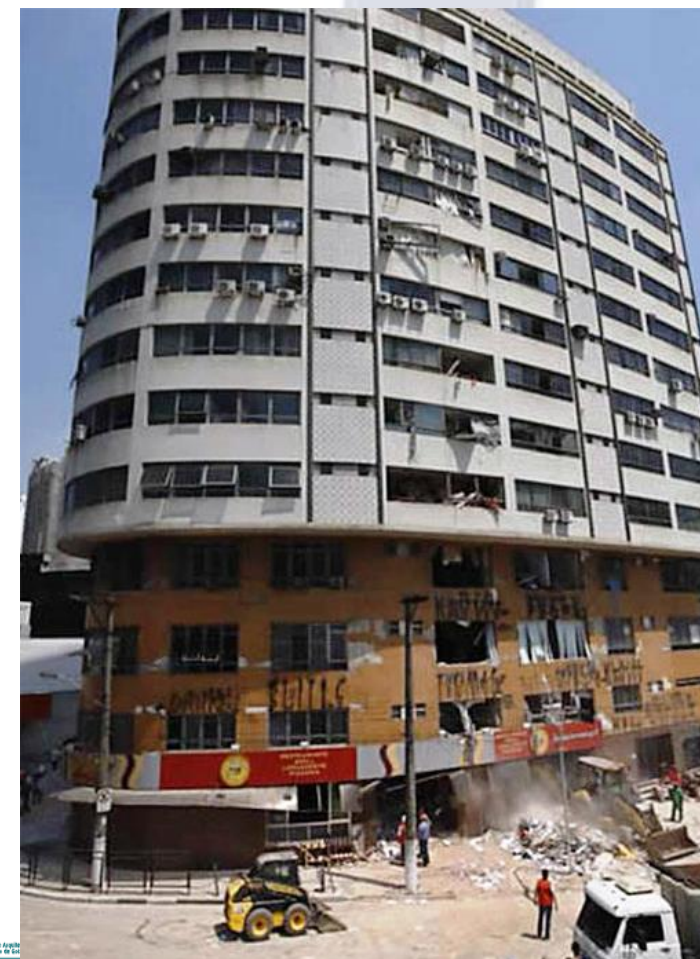
- Imóvel comercial
- 13 pavimentos mais piso térreo, mezanino e subsolo de garagens
- Entrega 07/07/1976
- Concepção de projeto: estrutura de concreto armado convencional moldado in loco com uso de vigas invertidas e seção tipo cruz, com enchimento de lajes com blocos cerâmicos e vedação de alvenaria de blocos cerâmicos e cobertura de laje sem telhamento.

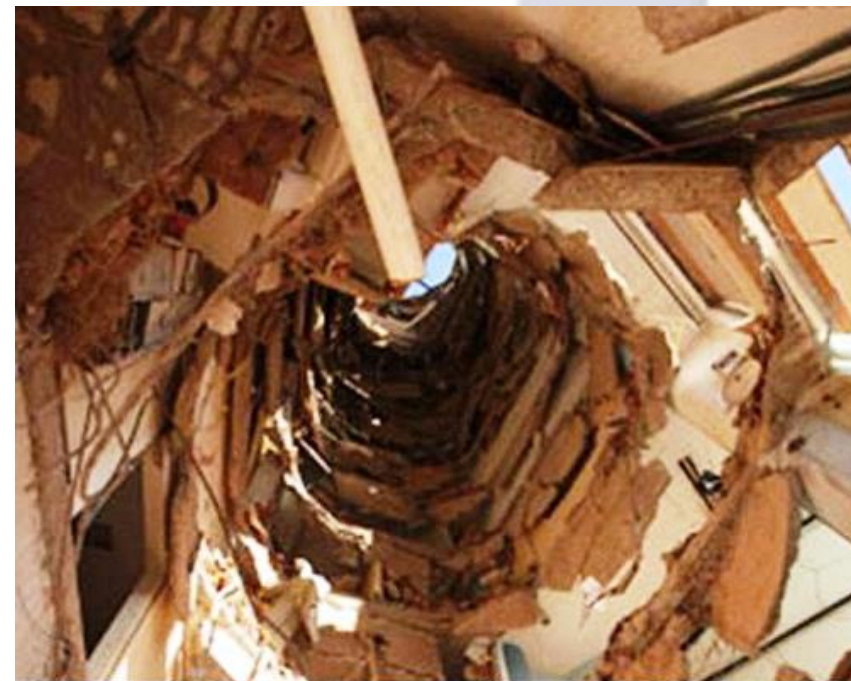
Antes de 1990 foi aventada a hipótese de implantação de uma casa noturna no 13º andar e, portanto, foram realizadas reformas. Durante as reformas com o sobrepeso dos materiais ali dispostos, uma viga do 14º piso cedeu. Foi portanto procedido o reposicionamento da viga com a utilização de macaco hidráulico e realizados os reforços estruturais com um consolo a 45º para apoio da viga. O entulho produzido com essa obra foi utilizado para alteamento do nível de piso do 13º pavimento.

Vista da interna do imóvel sinistrado após sinistro e antes da demolição - Fonte: Website da empresa que realizou a demolição (FBI Demolidora: <http://www.demolidorafbi.com.br>):

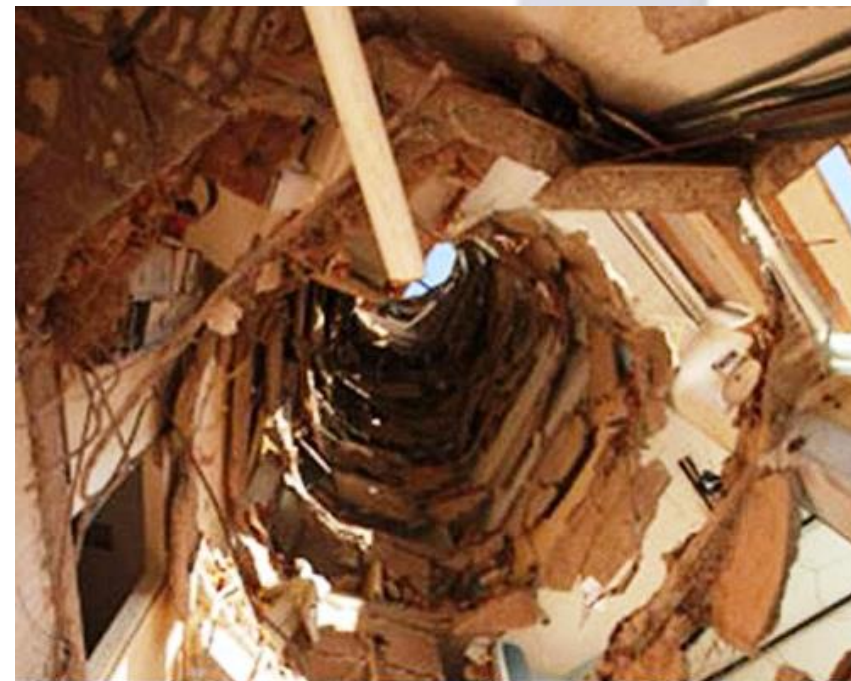
No teto do 13 pavimento há histórico recorrente de infiltrações no teto oriundas da área externa do 14º pavimento (laje que sofreu as impermeabilizações já referenciadas), bem como de represamento de umidade nos caixões perdidos desta mesma laje de teto (laje do 14º pavimento).

O desabamento ocorreu em 06/02/2018 às 19h40.

Vista da interna do imóvel sinistrado após sinistro e antes da demolição - Fonte: Website da empresa que realizou a demolição (FBI Demolidora: <http://www.demolidorafbi.com.br>):
