DETERMINAÇÃO DA VELOCIDADE DE COLISÃO EM SINISTROS DE TRÂNSITO

Trabalho de Perícia

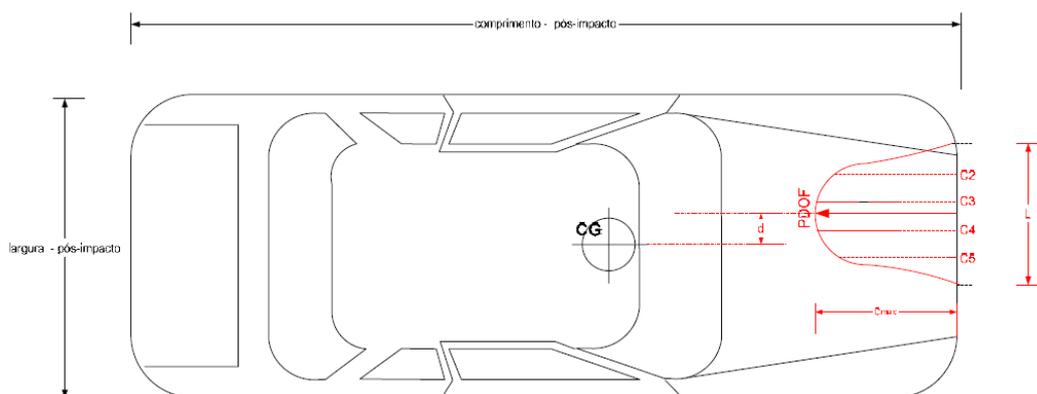
Figura 1 – Variáveis de impacto frontal.

As colisões frontais e laterais de automóveis em objetos fixos dependem de algumas variáveis (TORESAN, 2010), que estão apresentadas pelo Quadro 1 e descritas graficamente nas Figura 1 e 2. Tratam-se de deformações em porções frontais e laterais do veículo.

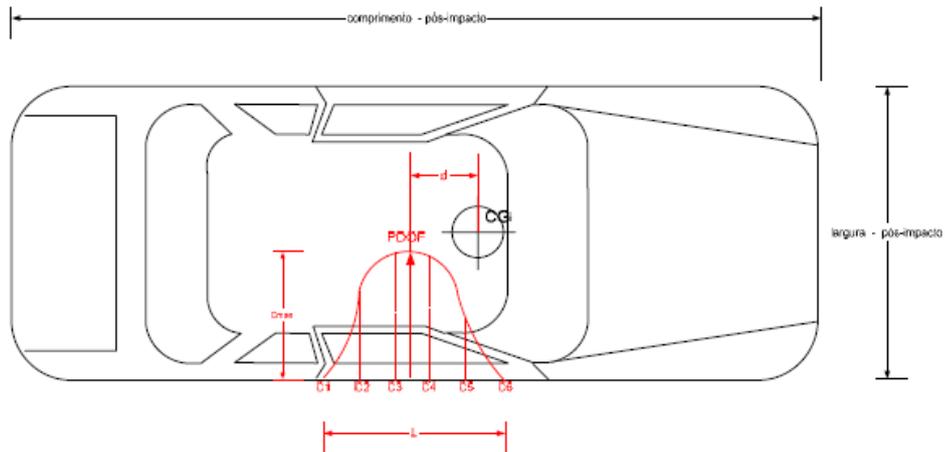
Figura 2 – Variáveis de impacto lateral.

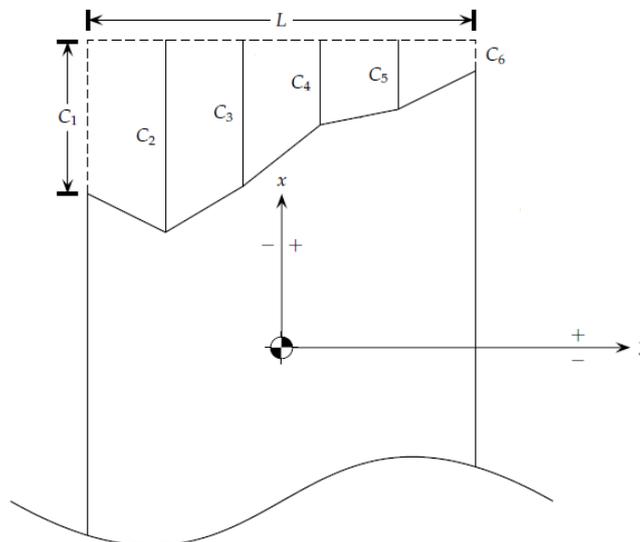
Figura 3 – Zonas de danos conforme método de Campbell.

O método escolhido para compreensão deste evento, foi o do **Método de Campbell**, que pode ser usado em colisões laterais e frontais. As equações estabelecem relações entre a velocidade de impacto de um automóvel e os valores de deformação (C_n) (Figura 3) da região colidida do veículo. Conforme Equação 1, a fórmula para cálculo da energia de esmagamento (**Cálculo da Energia de deformação (E_{def})**), é relacionada pelas áreas de danos, e coeficiente já pré-definidos:

$$E_T = \frac{L}{5} \left(\frac{Ax_1}{2} + \frac{B(x_2+x_3)}{6} + \frac{5A^2}{2B} \right) \quad (1)$$

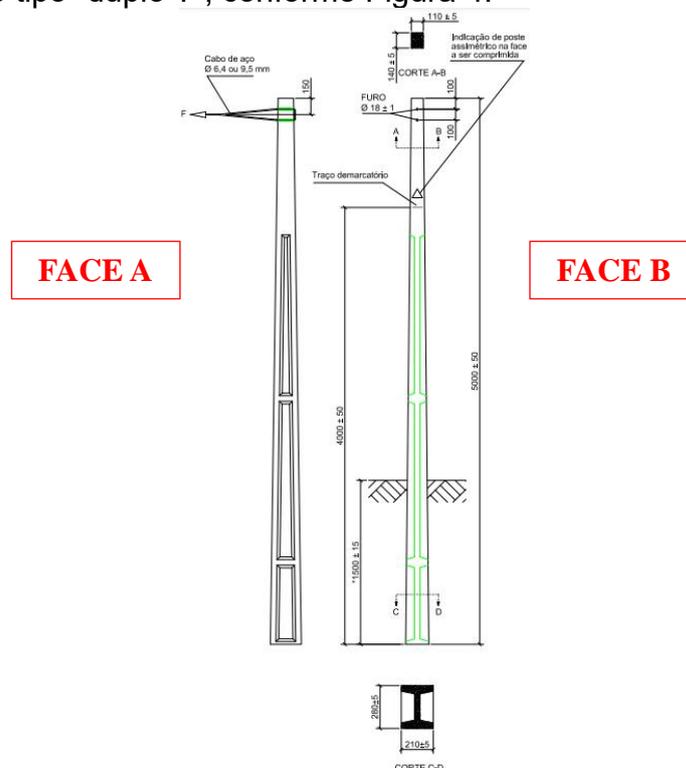
Figura 4 – Desenho do objeto “duplo T” (CELG, 2014).

Para o caso de colisões com postes de concreto, o perito deverá analisar, preliminarmente, o modelo do poste avariado. CELG (2014) apresenta o detalhamento sobre os postes de concreto armado para redes de distribuição e de transmissão, em especial, do posto tipo “duplo T”, conforme Figura 4.

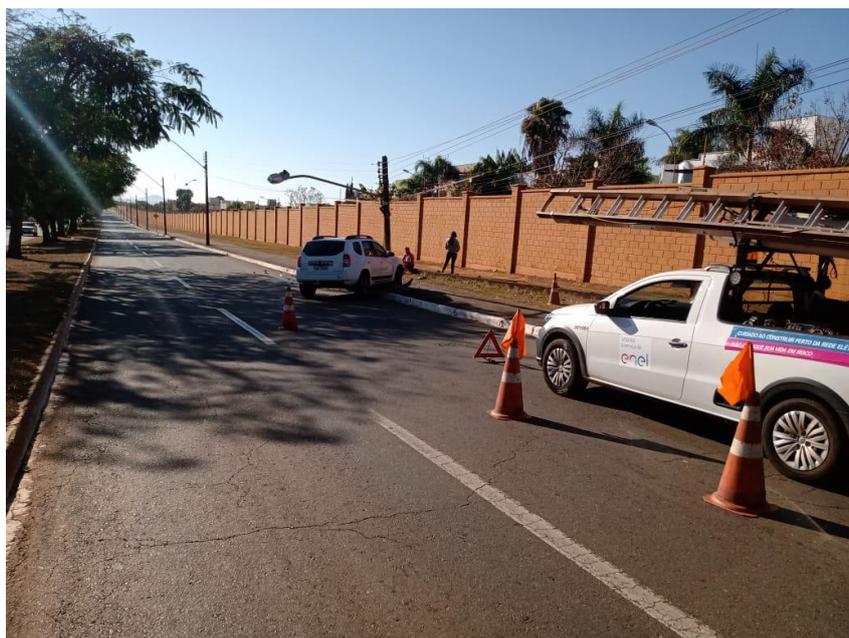
Figura 8 – Vista traseira do veículo em perspectiva após o sinistro.

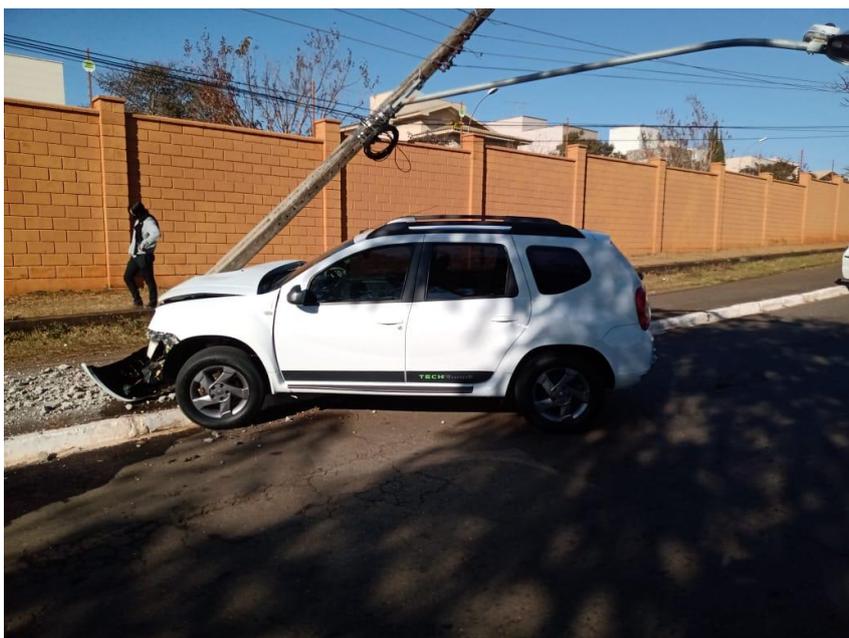
Figura 9 – Vista lateral do veículo após colisão com FACE B do poste.

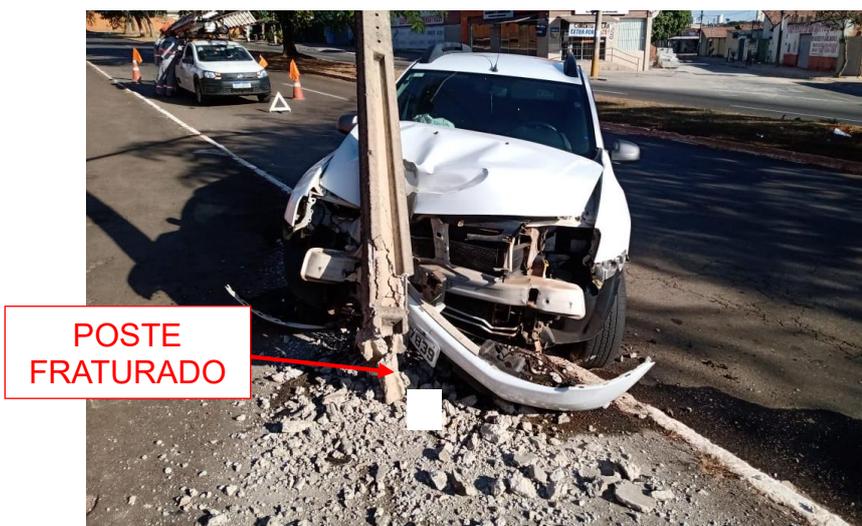
A Figura 10 apresenta o veículo após o evento de sinistro. É possível a visualização da sua posição final: **colisão frontal com objeto de concreto** e o com ruptura total da base (ruptura da seção transversal).

Figura 10 – Posição final do veículo no local do sinistro (porção frontal colidida com poste de concreto – **FACE B**).

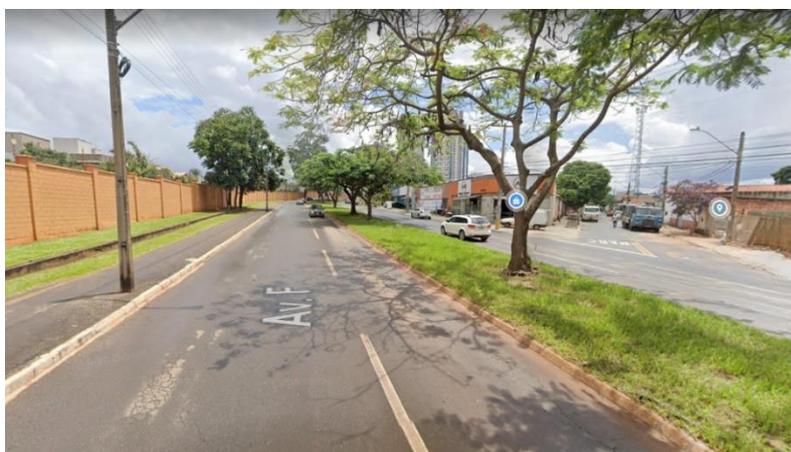
Figura 11 – Local do evento antes do evento, conforme Google Maps.

A análise do local do sinistro se deu inicialmente com a localização do local do sinistro de forma mais precisa. As Figuras 11 e 12, fazem a comparação do local dos eventos antes e depois do ocorrido de forma precisa.

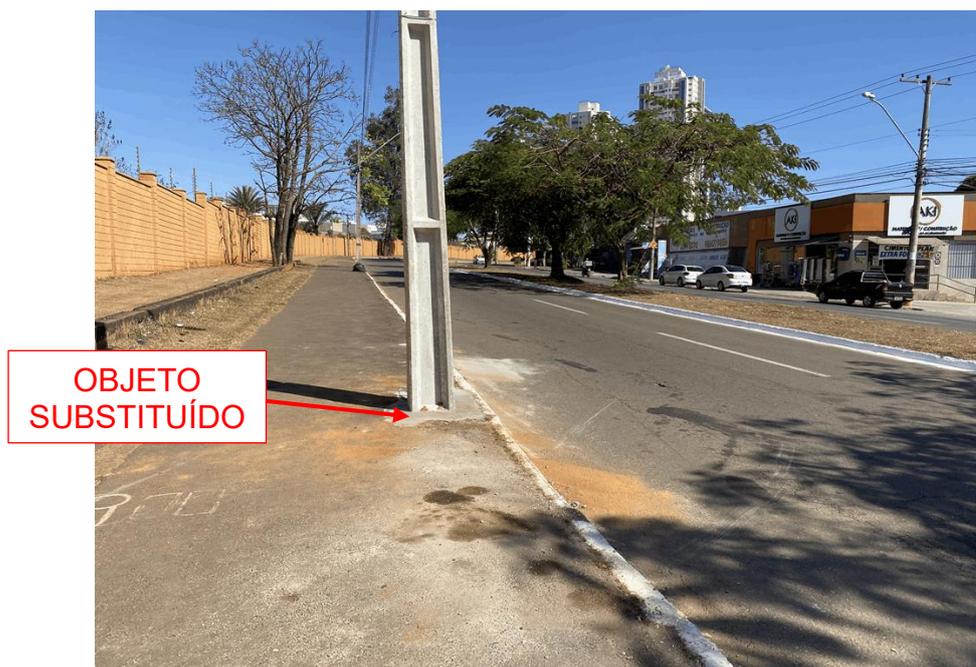
Figura 12 – Local do evento após o vento (em 13/07/2021).

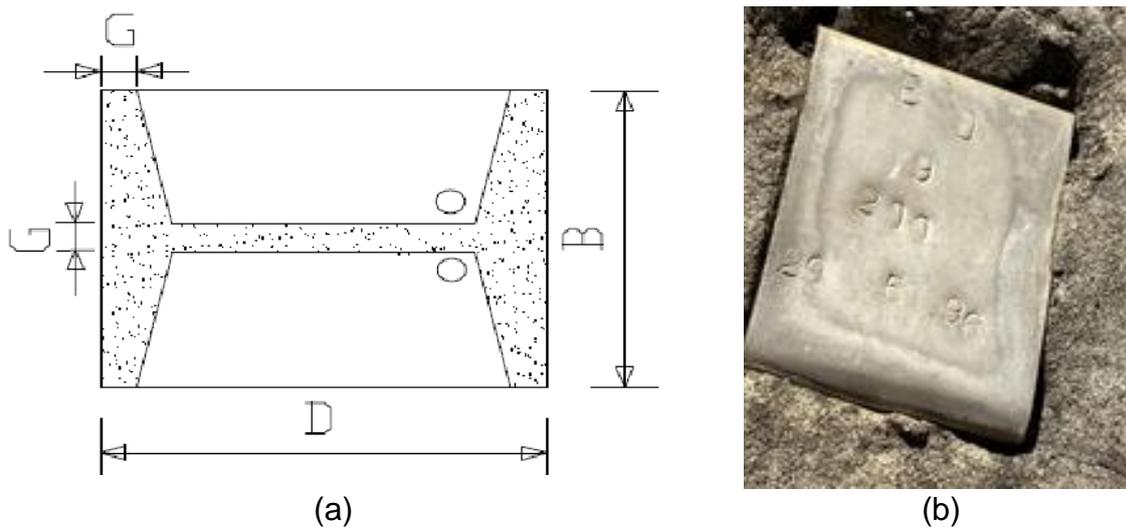
Durante a análise de campo do exame pericial foi realizada as medições de um poste semelhante, obtendo-se os valores D: 23cm G:5cm B:17,5cm e G:5cm. A área da seção transversal (Equação 6) e o valor da Energia Aplicada ao Objeto (Equação 7), foram calculadas conforme Lino (2015). Assim o cálculo da Energia desenvolvida do poste é dado por:

Figura 13 – Vista da (a) seção do objeto e da (b) placa de identificação.

Trata-se de um poste CA, conforme Celg (2014), com estrutura de concreto armado cujo valor de f_{ck} é de 25Mpa.

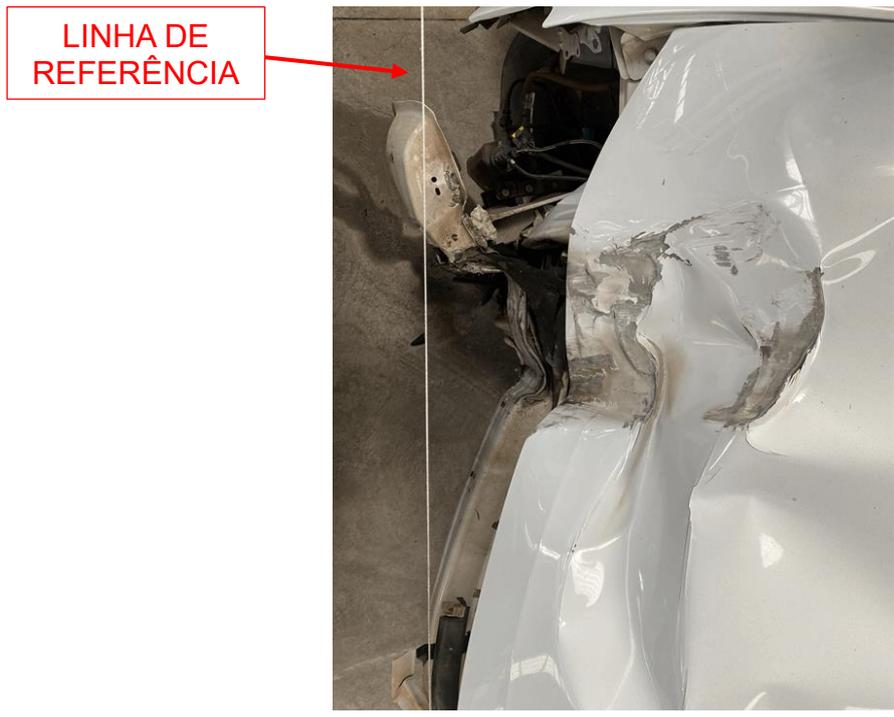
A Figura 14 apresenta a linha de referência para a medição das deformações segundo a metodologia de Tumbas (1988) e Kubiak (2014).

Figura 14 – Análise das deformações conforme método de *Campbell (1972)*.

E_{deform}	66.803 N.m
---------------------------	-------------------

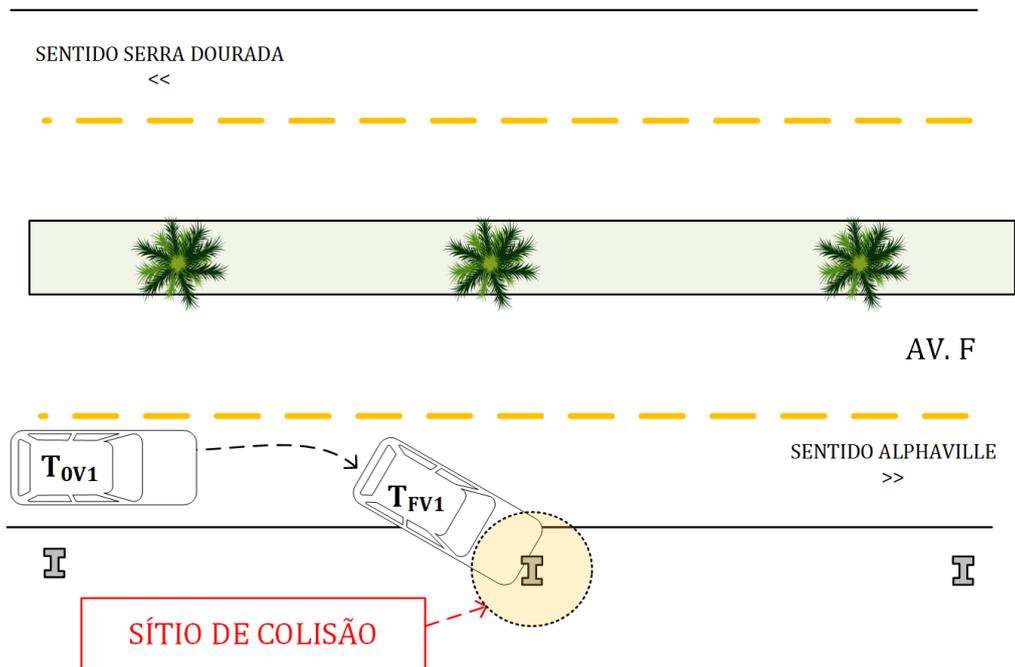
Figura 15 – Diagrama do evento.

Evento	Descrição	Ins-tante	Figura
1	V1 trafega pela Av. F no sentido Alpha-ville.	T_{0V1}	15
2	V1 perde o controle e sai para a direita da pista colidindo com um objeto de energia do tipo T, quebrando-o.	T_{FV1}	15

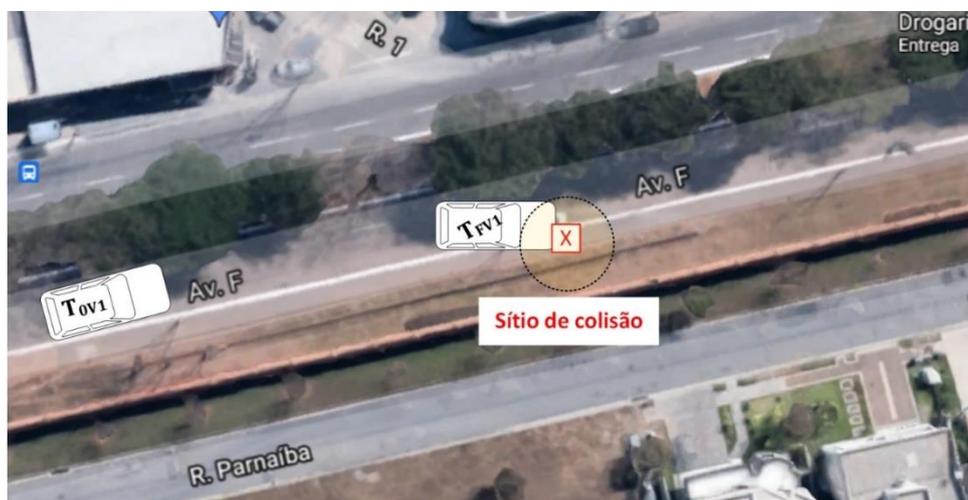
A Figura 16 apresenta a vista superior do local do sinistro, com a esquematização da **Posição Inicial** (T_0) e final (T_F) de V1 e do objeto.

Figura 16 – Deslocamento do veículo durante o sinistro (T_0).

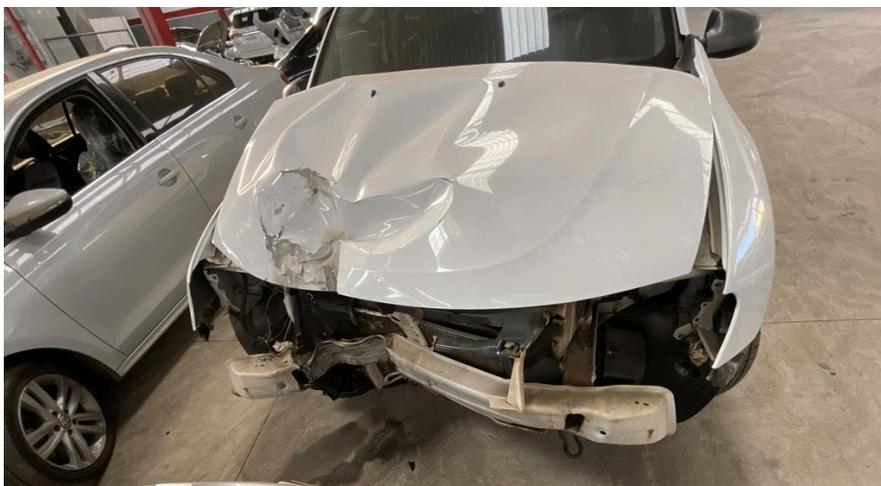
É possível identificar pelas avarias do veículo pericidado no veículo, conforme Figuras 17 e 18, que houve impacto puramente frontal com o poste.

Figura 17 – Vista frontal do veículo – avaria de colisão com poste.

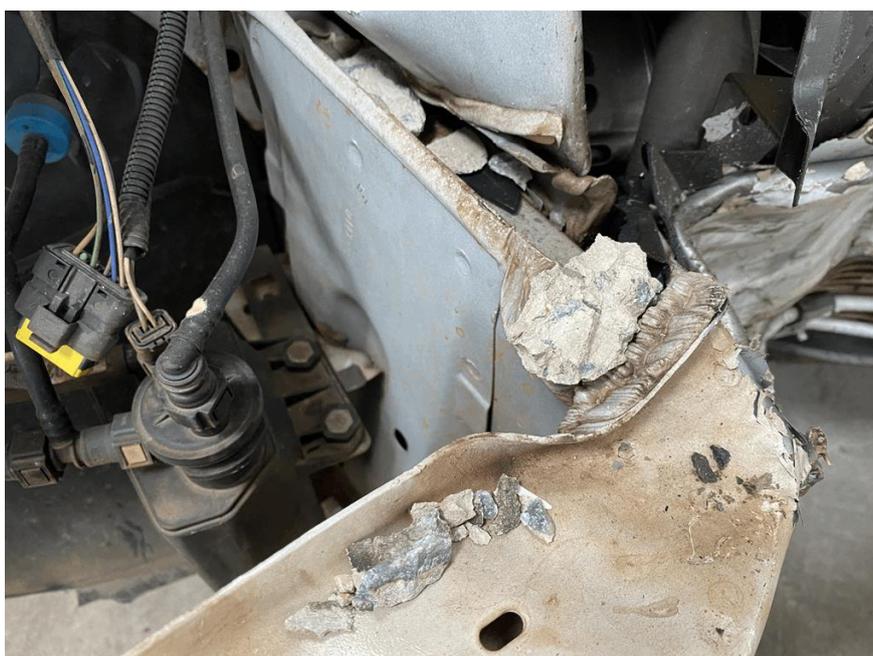
Figura 18 – Vestígios de colisão com o poste.

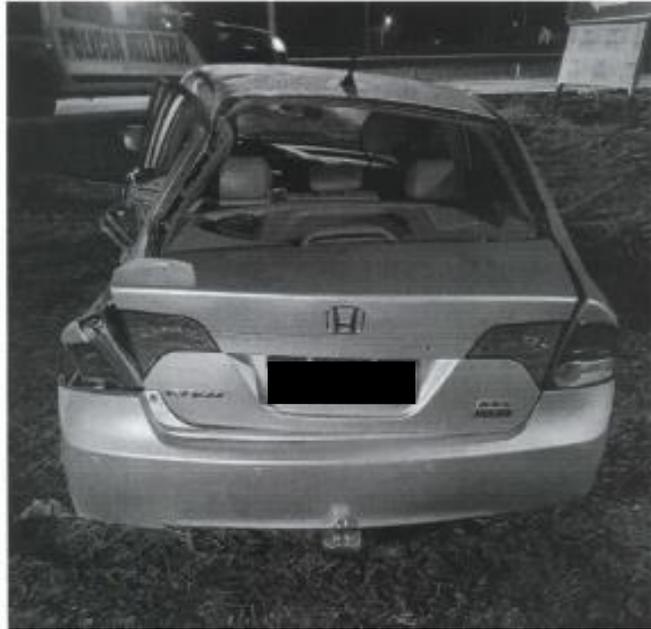
Figura 20 – Veículo na posição final (fora da rodovia).

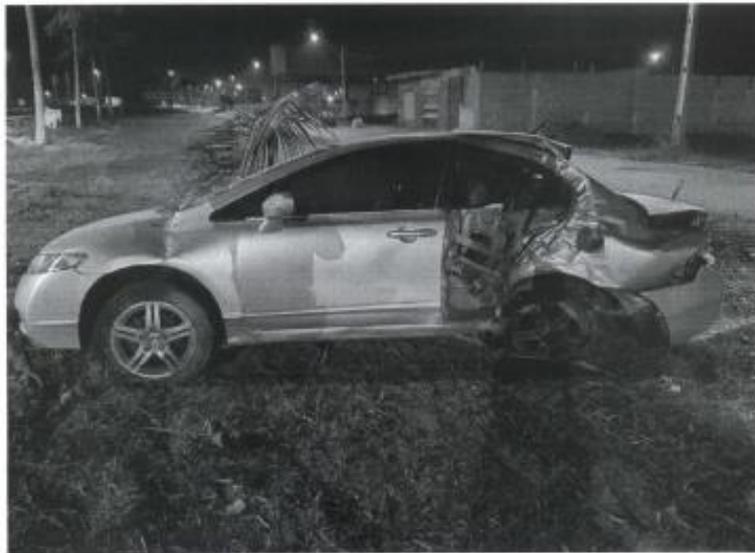
Figura 21 – Vista da distância percorrida pelo veículo até a parada.

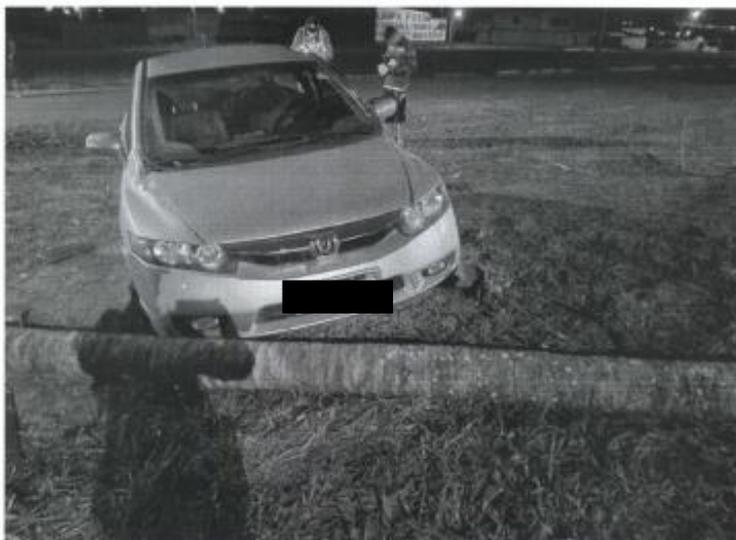
Figura 22 – Posição final do veículo no local do sinistro (lateral direita sobre o solo).

A Figura 22 apresenta o veículo após o evento de sinistro. É possível a visualização da sua posição final: tombamento com a lateral direita do veículo sobre o solo.

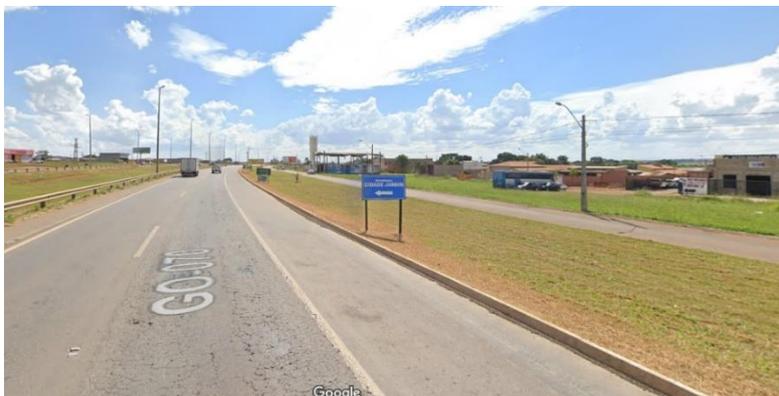
Figura 23 – Local do evento antes do evento, conforme Google Maps.

A análise do local do sinistro se deu inicialmente com a localização do local do sinistro de forma mais precisa. As Figuras 23 e 24, fazem a comparação do local dos eventos antes e depois do ocorrido de forma precisa.

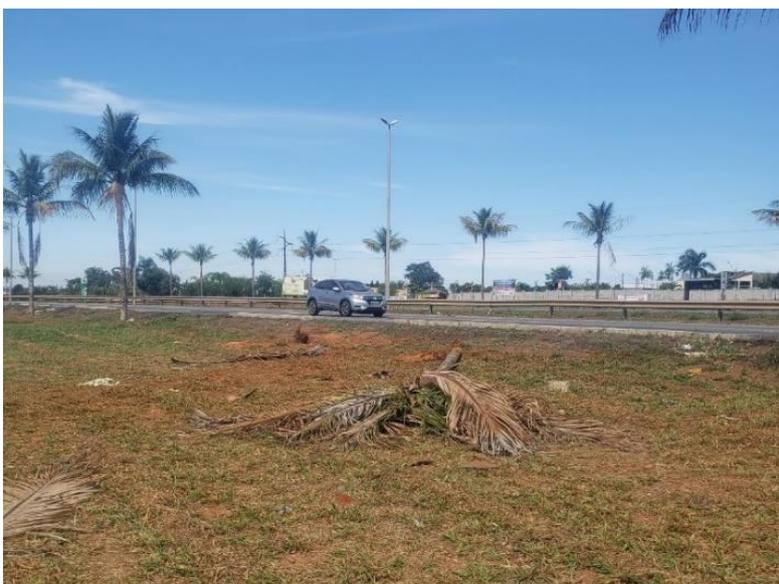
Figura 24 – Local do evento após o vento (em 13/05/2021).

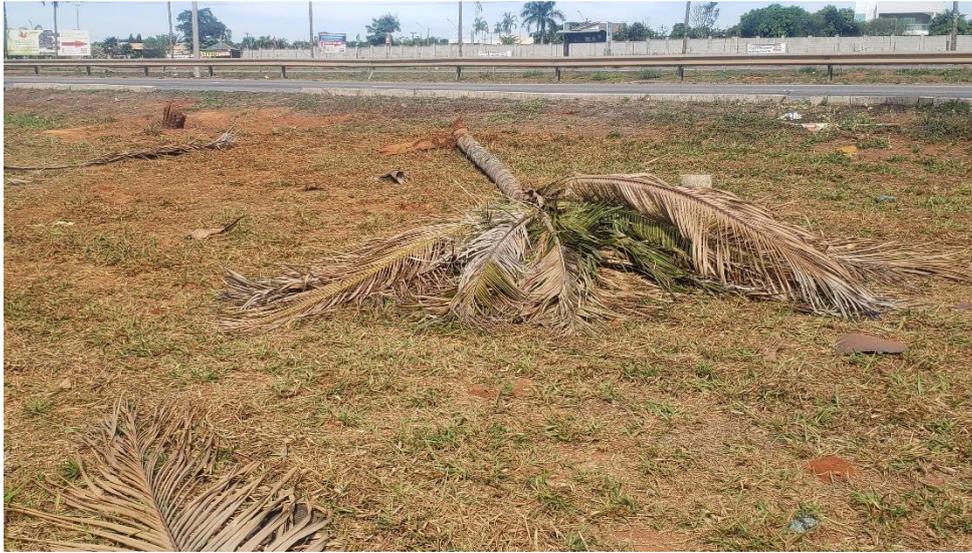
A partir da análise do local do sinistro foi possível identificar a trajetória do veículo, da posição inicial até a posição final. Foi identificado o rompimento de cercas e danos à vegetação permanentes no dia da vistoria do local (13/05/2021), conforme complementa a Figuras 25.

Figura 25 – Vestígios do coqueiro na qual o veículo colidiu.

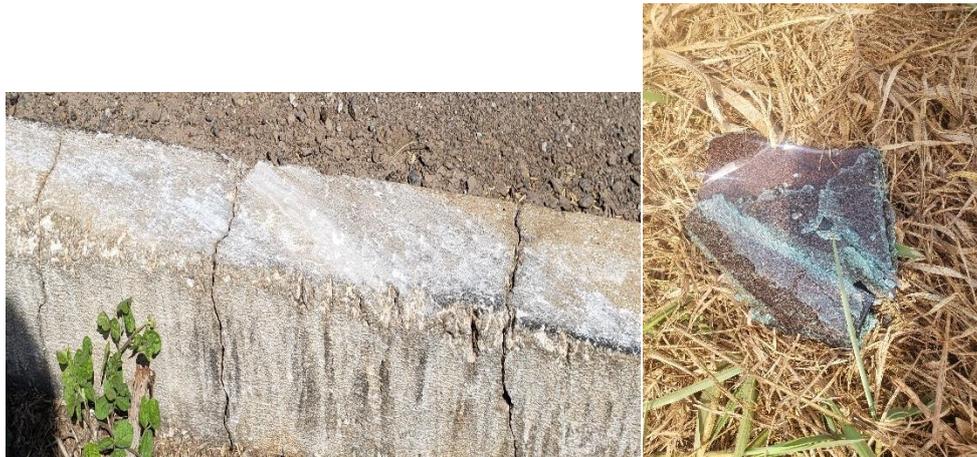
A identificação do local onde o veículo ficou avariado em posição final pode ser identificada por meio de vestígios de estilhaços de vidro encontrados e da análise dos danos da vegetação e lancil no local examinado, conforme Figura 26.

Figura 26 – Identificação de ranhuras no meio fio e estilhaços de vidro do veículo.

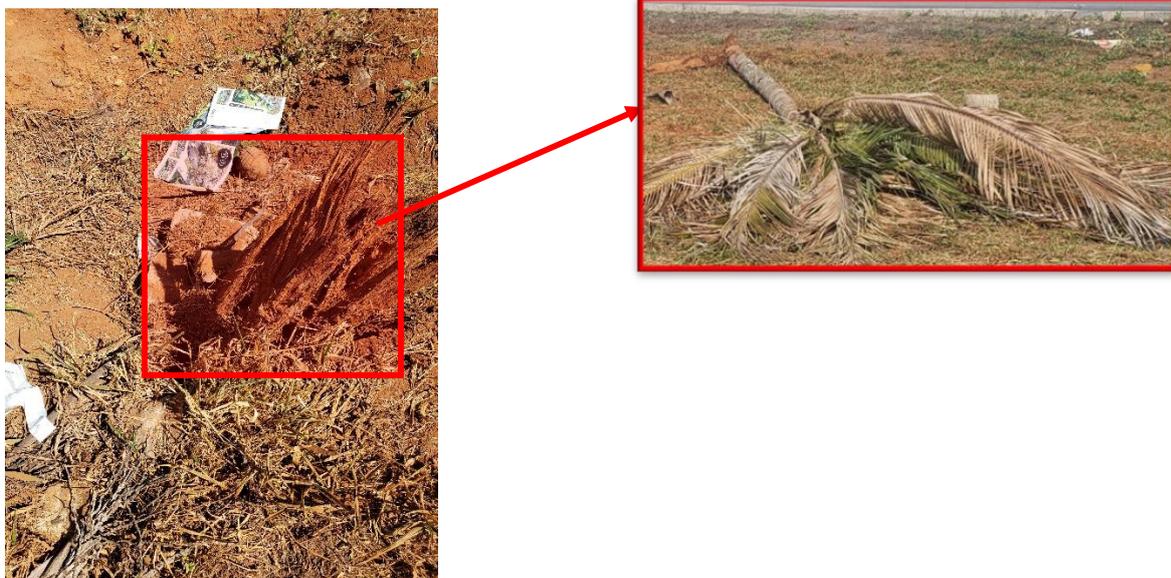
A Figura 27 apresenta vista da seção do coqueiro que foi rompido por V1.

Figura 27 – Seção rompida do coqueiro (impacto inicial).

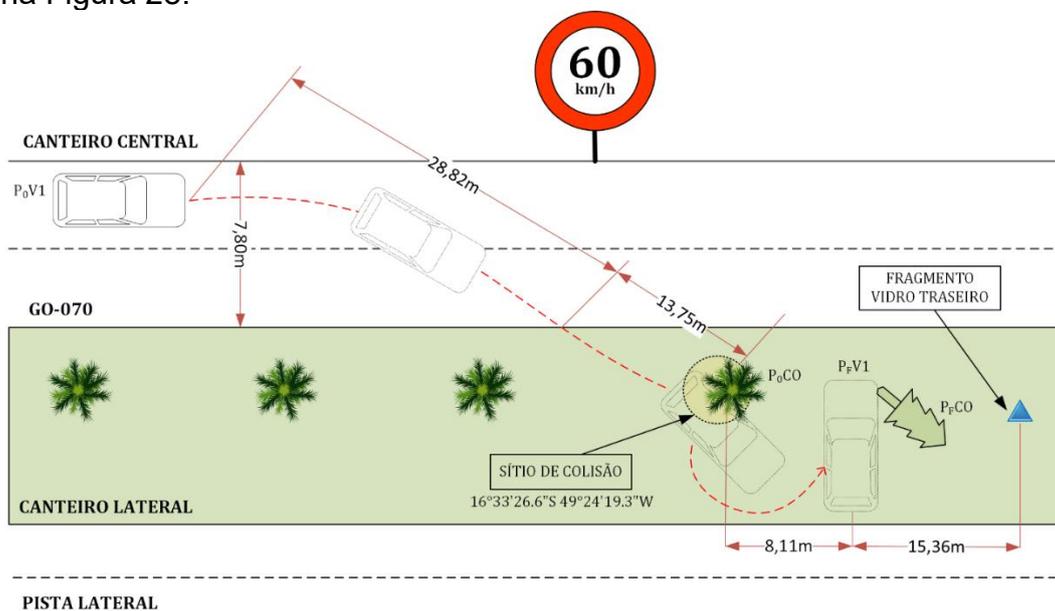
Figura 28 – Diagrama do evento.

3	V1 colide com a lateral esquerda com árvore, gerando impacto principal de grande massa e impulsionando o giro horário (rotação aproximada de 120° após colisão) do veículo.	T ₂	15
4	O vidro traseiro do veículo quebra e partes são lançadas.	T ₃	15
5	V1 finaliza o movimento de colisão	T _F	15

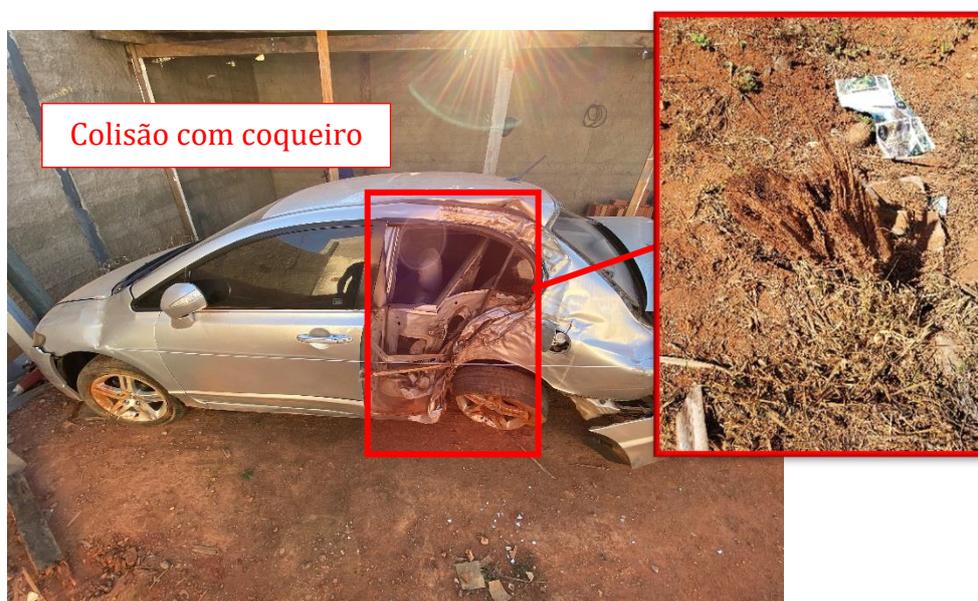
É possível identificar pelas avarias do veículo periciado no veículo, conforme Figura 29, que inicialmente houve impacto lateral com a árvore seguido de uma rotação entorno deste ponto.

Figura 29 – Vista lateral esquerda do veículo – avaria de colisão com coqueiro.

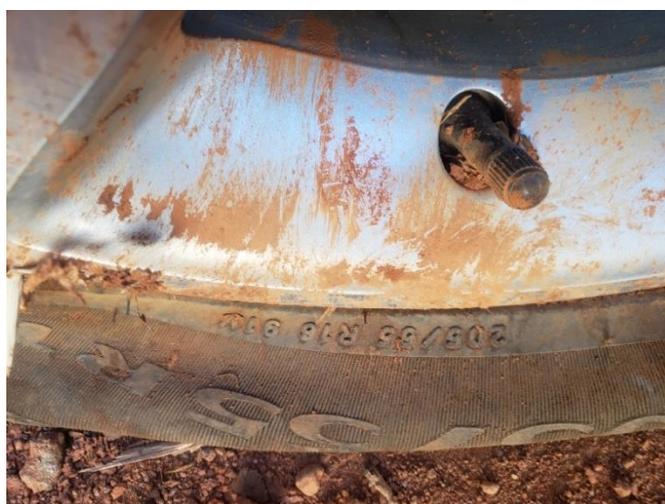
A Figura 30 ilustra marcas de derrapagem lateral do veículo, em especial nos pneus, concentrando marcas de sedimentos de terra e vegetação rasteira.

Figura 30 – Vista roda do veículo com evidências de contato com coqueiro e terra.

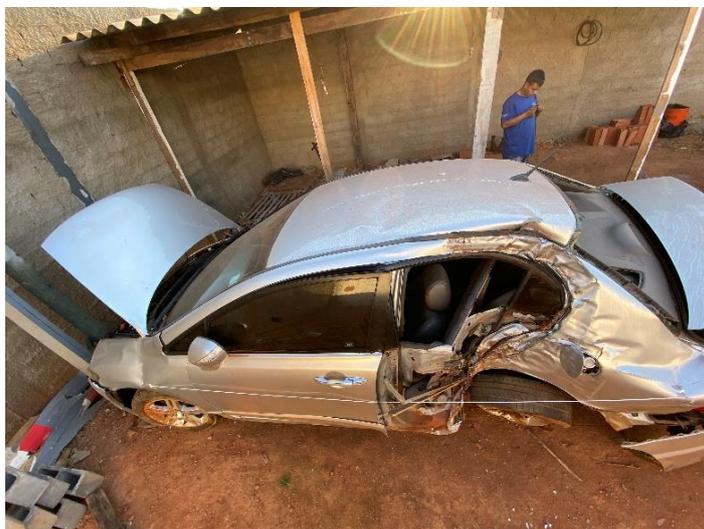
A Figura 31, indica vista superior do veículo, com ausência de deformação no teto, parando este veículo em sua posição normal, com as rodas para baixo.

Figura 31 – Vista superior do veículo.

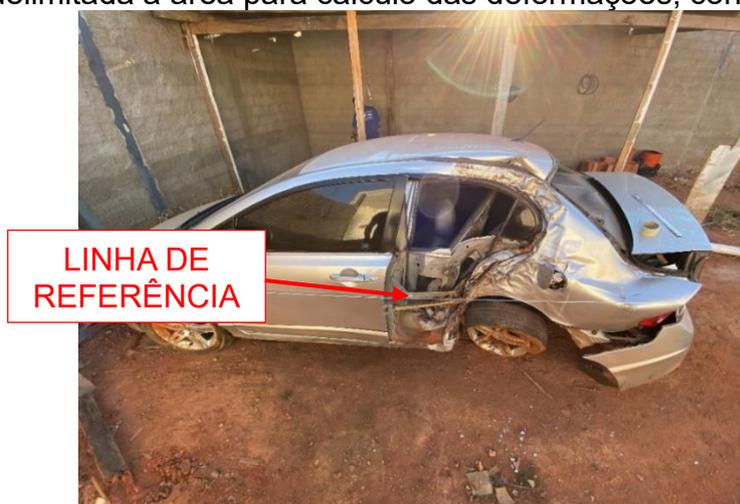
Para o cálculo da energia de deformação do veículo, foi utilizado o método de *Campbell*, e delimitada a área para cálculo das deformações, conforme Figura 32.

Figura 32 – Análise das deformações conforme método de *Campbell*.
