**FUNDAMENTOS DOS SISTEMAS ESTRUTURIAIS APLICADOS A
PERÍCIAS EM EDIFICAÇÕES**

Trabalho de Perícia

Goiânia/GO
2021

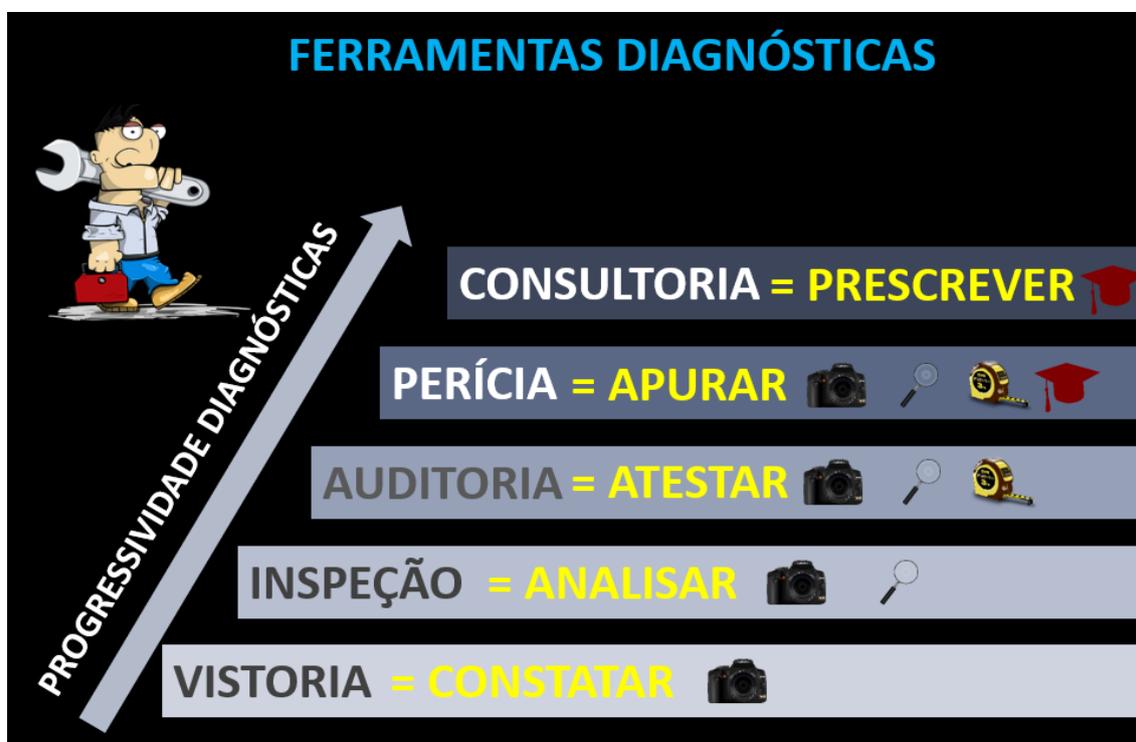
Figura 1 - Progressividade Diagnóstica Adaptada.

Como toda investigação técnica passa por um processo progressivo, partindo de uma simples constatação até chegar em um diagnóstico capaz de determinar as origens, as causas e os mecanismos de ação. Sugere-se que a aplicação dos fundamentos dos sistemas estruturais em edificações, em situação de perícia, siga a progressividade e a cumulatividade das Ferramentas da Engenharia Diagnóstica, como podemos observar na ilustração adaptada (Engenharia Diagnóstica em Edificações, 2015, p24) apresentada a seguir.

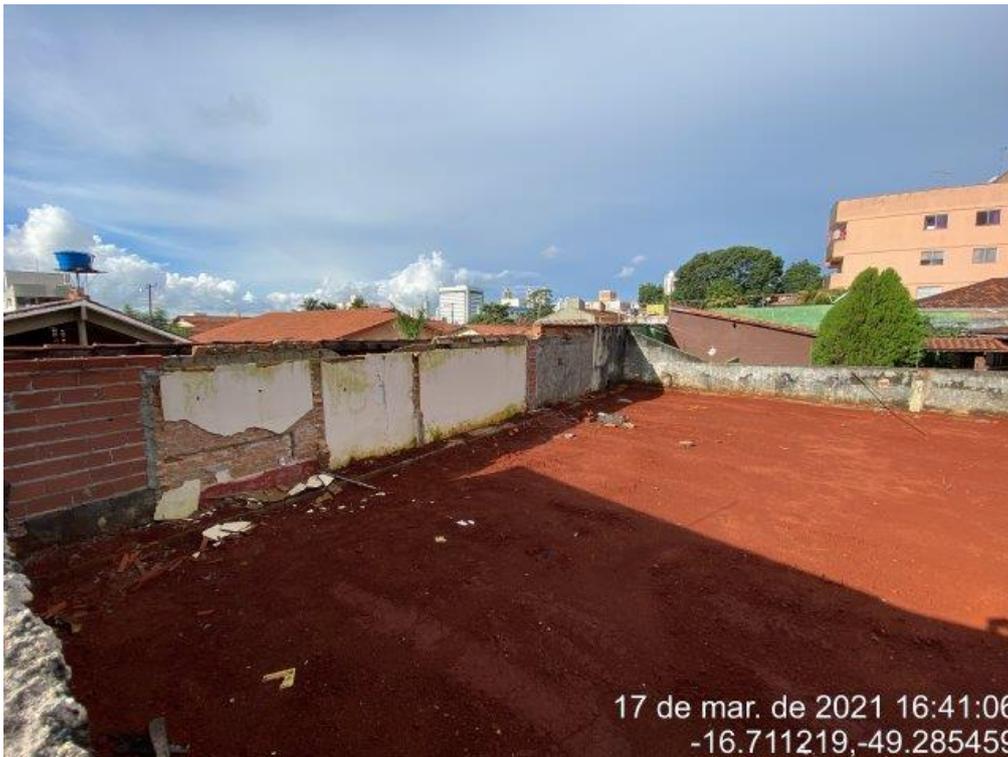
Foto 1 - Vista geral do aterro executado no lote 17 e do muro de divisa com os lotes 05 e 06;

Inicialmente o trabalho pericial buscou constatar as fissuras, trincas, rachaduras e fendas além de outras anomalias existentes em vários pontos da edificação que foram observadas pelos moradores somente após o início de um aterro/contenção executados no imóvel confrontante posterior.

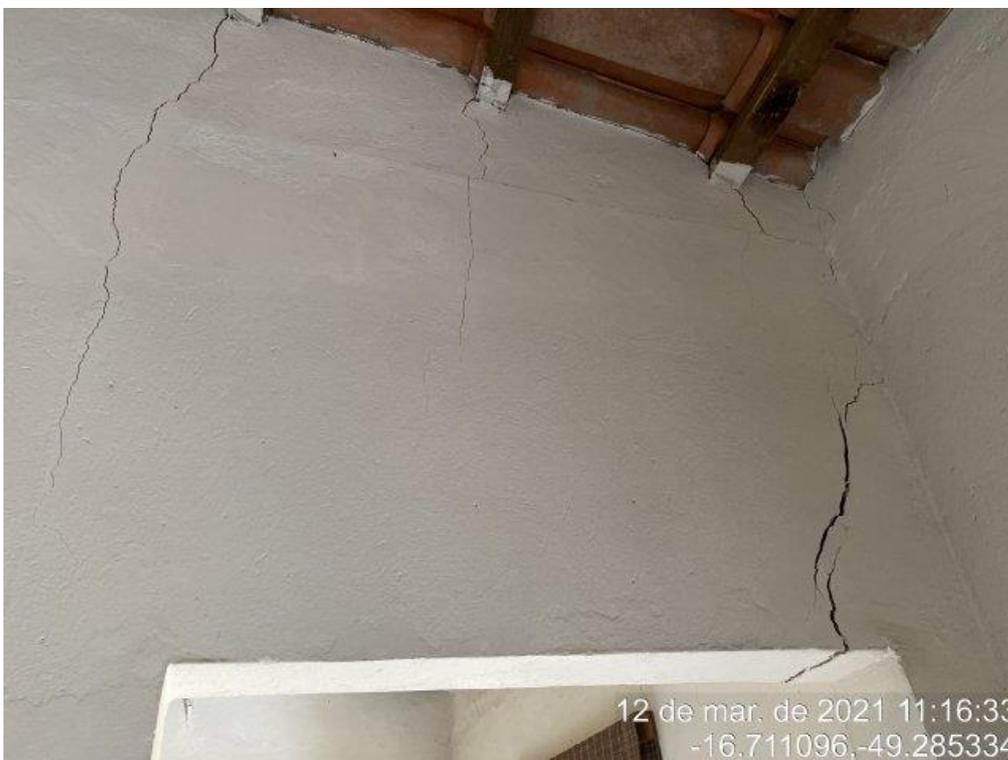
Foto 2 – Vista geral da parte superior da abertura que dá acesso a suíte;

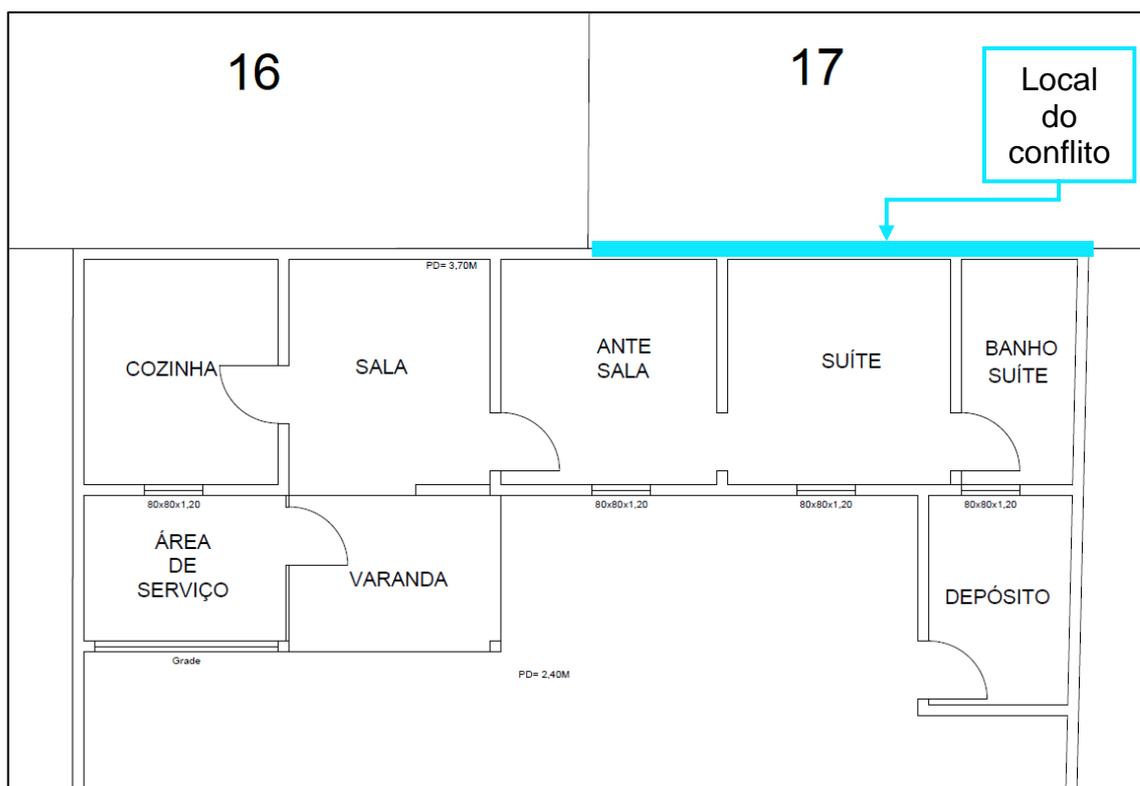
Após os registros fotográficos, foi necessário a confecção de um croqui da edificação por se tratar de uma construção vernacular e por essa condição ela não possuía projetos da época de sua concepção. A seguir apresenta-se o croqui da edificação periciada:

Figura 2 - Croqui da construção edificada na parte posterior do lote 06 da quadra 100, confrontante com os lotes 05, 07, 16 e 17.

Nesta parte do processo investigativo pode-se destacar que através da vistoria e dos registros do local foi possível identificar os materiais que compunham o sistema estrutural, no caso as paredes eram em alvenaria e a cobertura era em madeira, outro requisito que também pode ser observado são as cargas ou carregamentos que a edificação estava sendo submetida, no caso além do peso próprio das paredes e a cobertura existia uma solicitação externa que era proveniente do carregamento do aterro e pôr fim a configuração geral da estrutura, que pode ser observado através do croqui em escala dos ambientes que compunham a edificação.

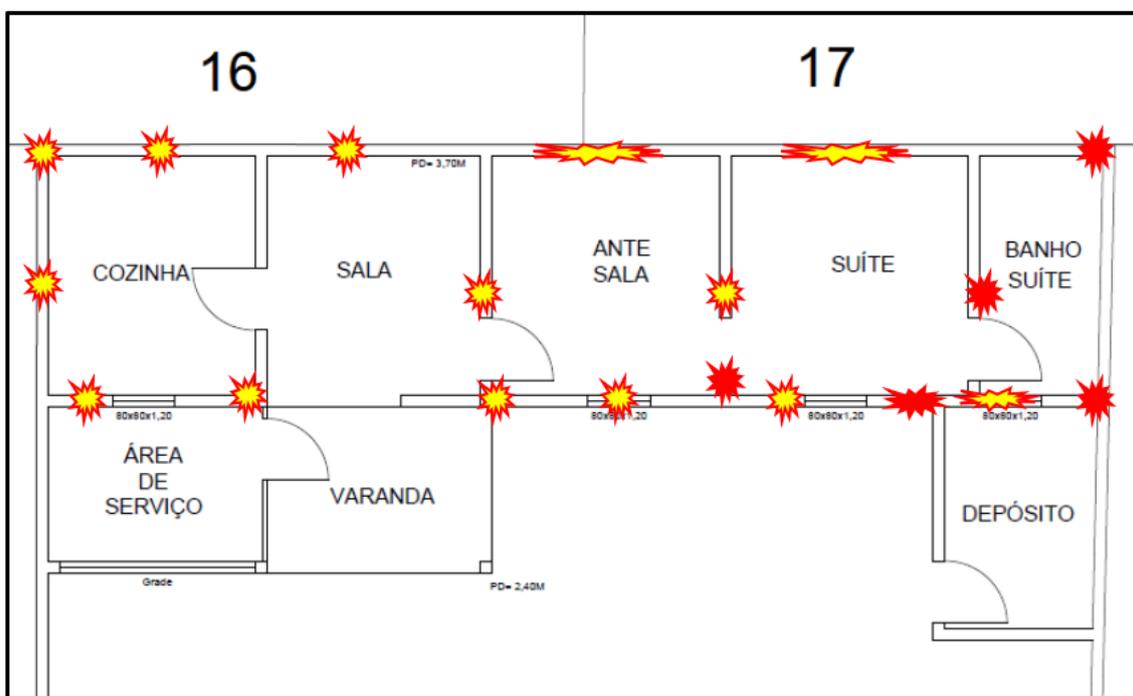
A partir dos registros feitos durante a vistoria e o croqui da edificação, elaborou-se o mapeamento dos principais danos encontrados, localizando-os em planta e para a classificação quanto ao grau de risco ou intensidade de cada um foi criada uma legenda relacionando as cores dos apontamentos ao grau de comprometimento, de tal forma que fosse possível ter uma visão global dos danos, a suas localizações, o nível de criticidade e o contexto em que a edificação periciada estava inserida.

Figura 4 - Croqui de localização dos principais danos a construção edificada na parte posterior do lote 06 da quadra 100.

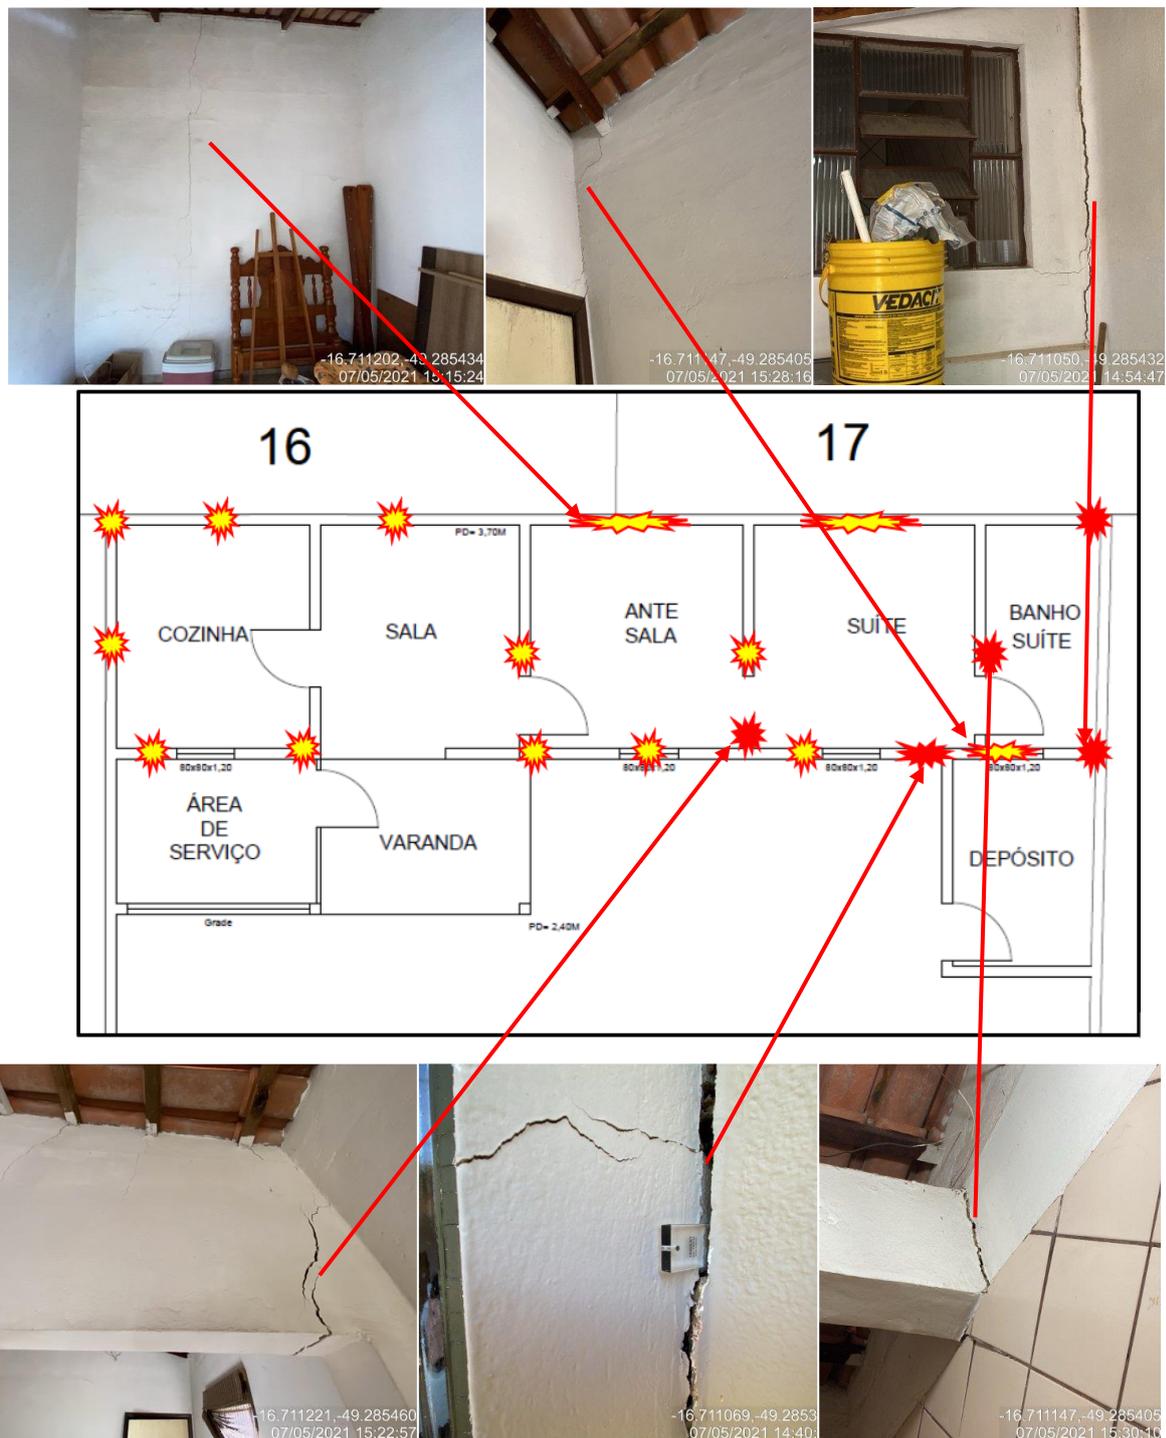
Tendo em vista que a grande parte das pessoas são leigas e conseguem compreender na maioria das vezes mais facilmente, quando associamos ao relatório que está sendo descrito com ilustrações, também foi apresentado juntamente com o mapa de danos uma parte dos registros fotográficos, sendo apontado os respectivos locais, como pode-se observar a seguir:

Figura 5 – Principais danos encontrado durante a vistoria.

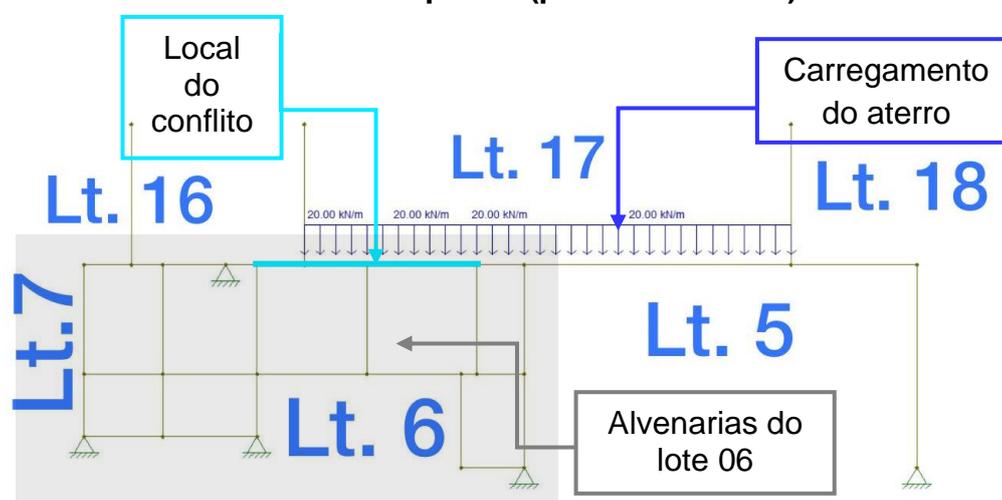
No caso em questão buscou-se montar o modelo estrutural a partir das dimensões levantadas em croqui, sendo que as paredes em planta foram transformadas em barras, alguns pontos mais rígidos da edificação como os muros de divisa se tornaram apoios articulados fixos e foi adotada um carregamento linear hipotético ao longo de todo o muro de divisa do lote onde foi executado o aterro. A partir deste arranjo foi analisado somente o digrama de deformação das barras a fim de demonstrar que a carga do aterro é que gerou as fissuras, trincas, rachaduras e fendas no imóvel periciado.

Figura 6 – Representação em planta dos eixos das alvenarias do lote 6 e os muros de divisa com o lote 17 no aplicativo FTOOL. Fonte: Autor.

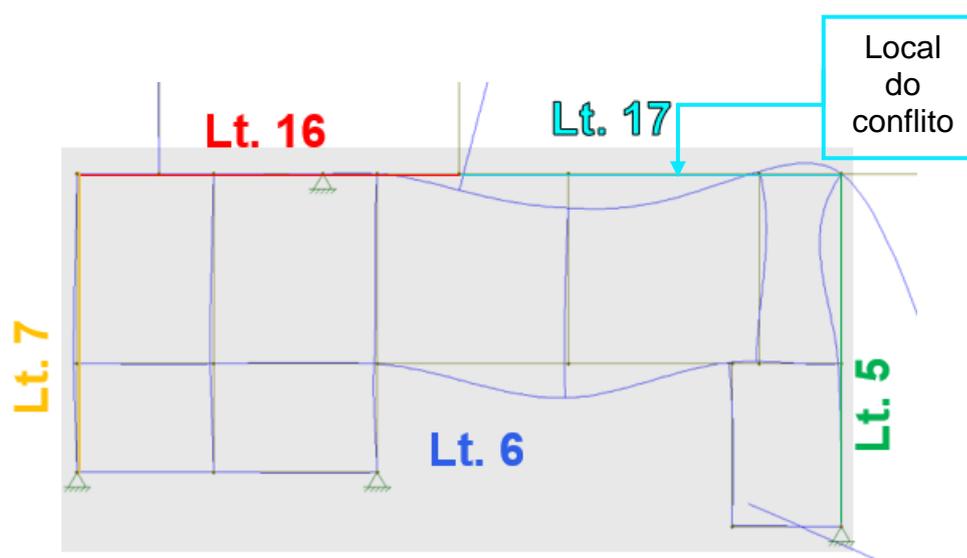
Esta simulação tem por objetivo demonstrar que o comprometimento das alvenarias da edificação construída no fundo do lote 06, tem relação direta com o aterro concebido no lote 17, como podemos ver a seguir demonstrado de forma ilustrativa, todos os pontos que seriam deslocados pelo carregamento do aterro já apresentam trincas ou rachaduras.

Figura 7 – Diagrama de deslocamentos dos eixos das alvenarias do lote 06 em função do aterro do lote 17 no aplicativo FTOOL. Fonte: Autor.

O valor do carregamento utilizado para a simulação é hipotético, porém bastante aproximando, tendo em vista que o mesmo só pode ser determinado com informações mais precisas dos trabalhos executados no lote 17.

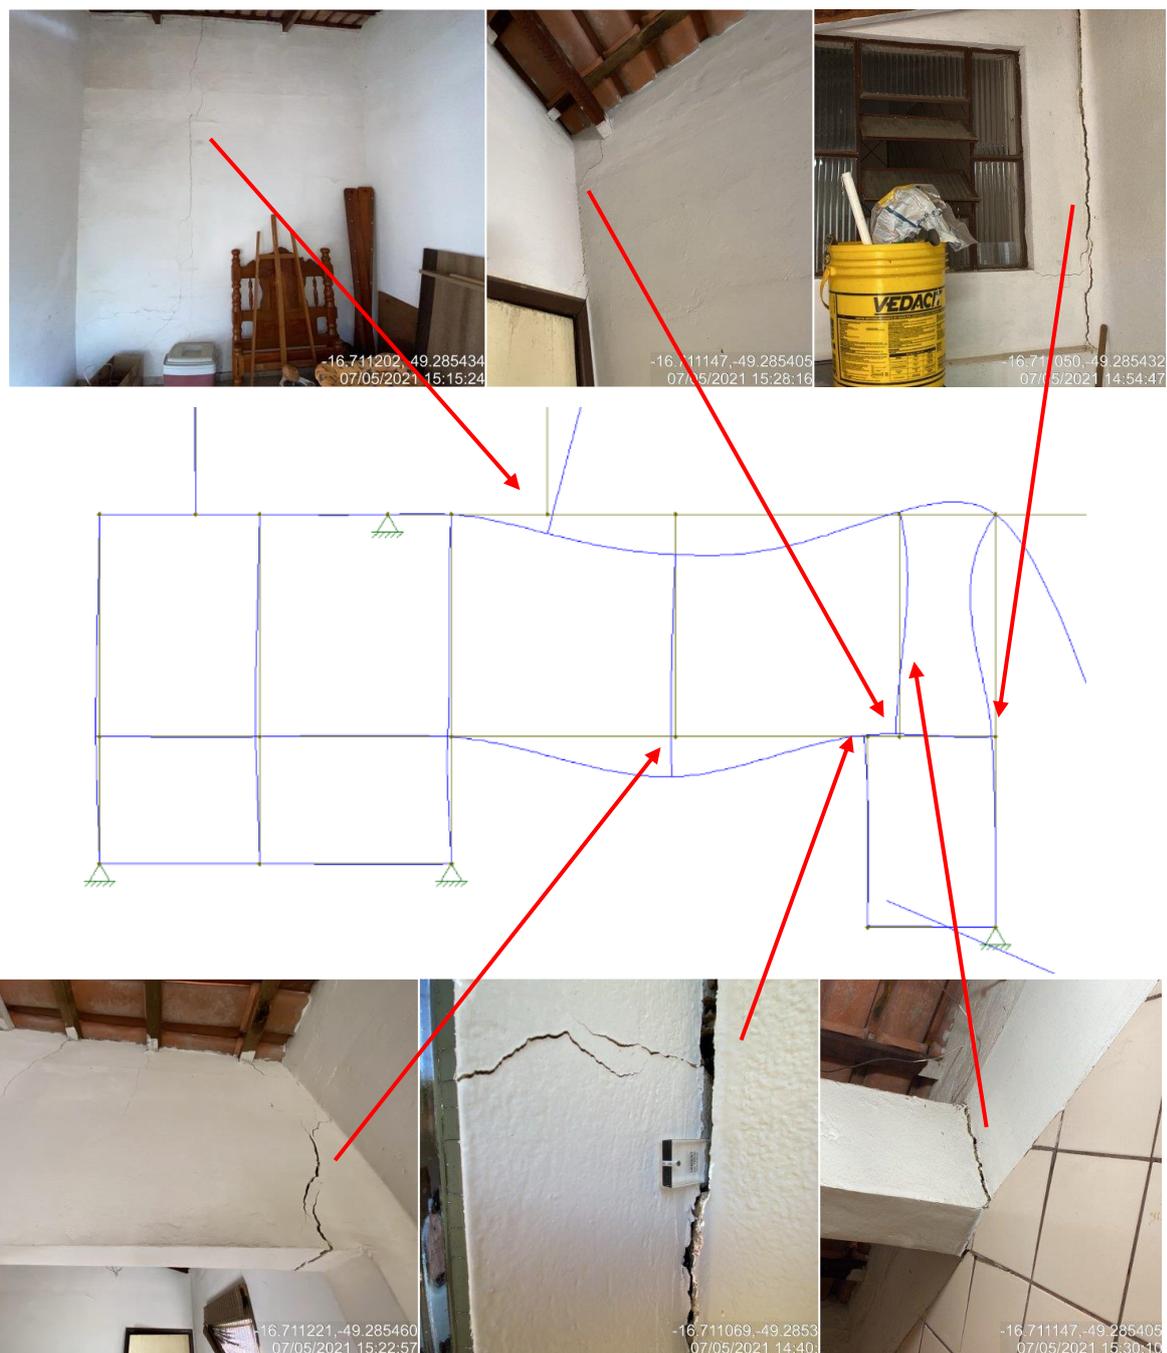
Figura 8 – Pontos afetados pelos deslocamentos gerados pelo aterro do lote 17.

Como podemos ver na simulação dos deslocamentos das alvenarias do lote 06 em função do carregamento do aterro do lote 17, todos os pontos deslocados apresentam anomalias que estão em plena evolução.

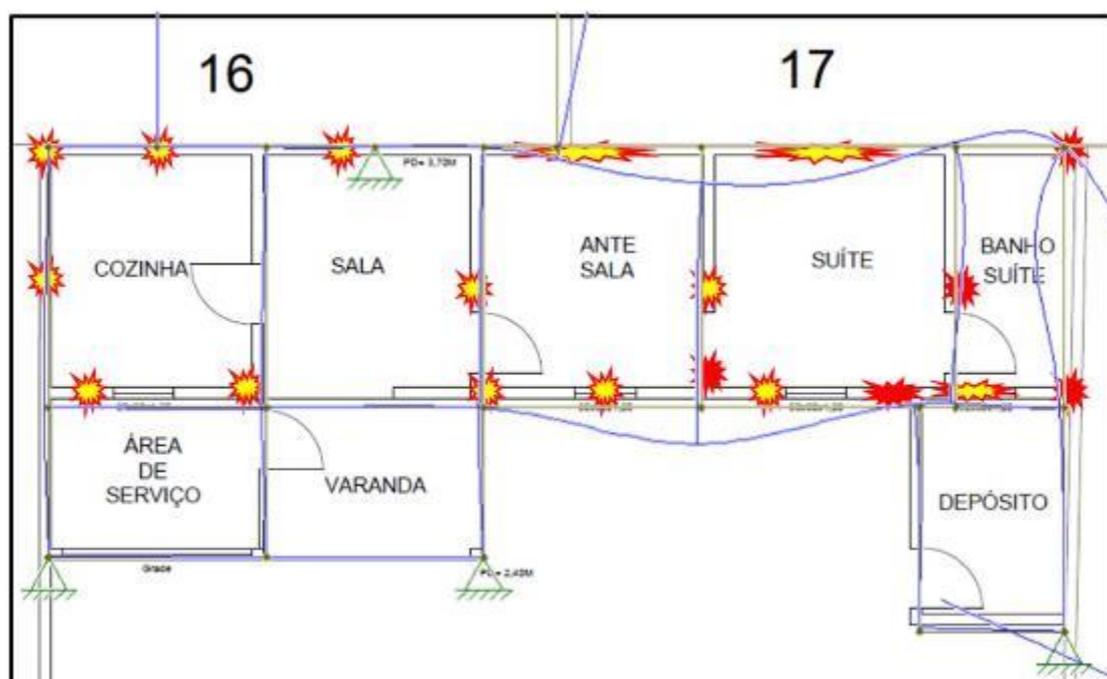
A seguir podemos visualizar a sobreposição do mapeamento dos principais danos levantado durante a vistoria mais o diagrama de deslocamentos dos eixos das paredes, o que reforça as situações constadas inicialmente.

Figura 9 – Sobreposição do Croqui de localização dos principais danos + Diagrama de deslocamentos;

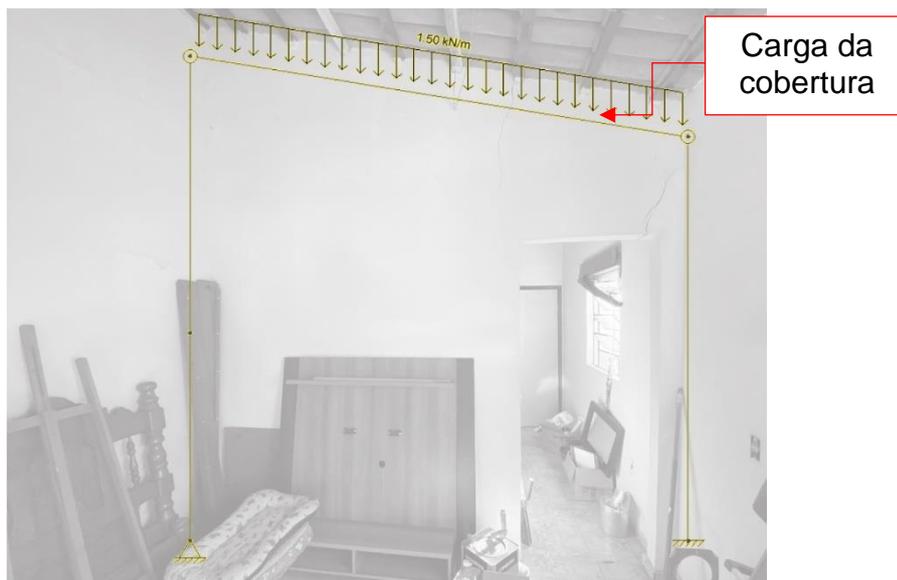
A seguir simulamos o comportamento da parede que divide a suíte e a antessala com o objetivo de **demonstrar que os deslocamentos gerados na edificação do lote 06 não estão mais em estágio inicial** e para ilustrar isso de forma cristalina e didática, será comprovado qual seria o comportamento desta parede em uma situação normal e o mesmo com o acréscimo do aterro executado no lote 17.

Figura 10 – A imagem acima ilustra somente o carregamento da cobertura simplesmente apoiada nas alvenarias. Fonte: Autor.

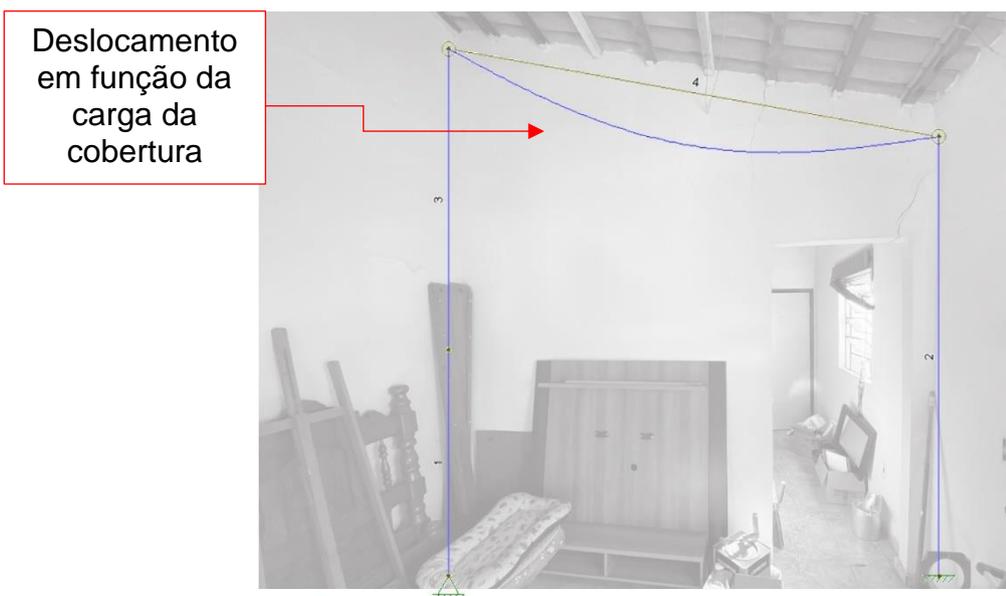
Deslocamento em função da carga da cobertura

Figura 11 – A imagem acima ilustra os deslocamentos das alvenarias em função do carregamento da cobertura. Fonte: Autor.

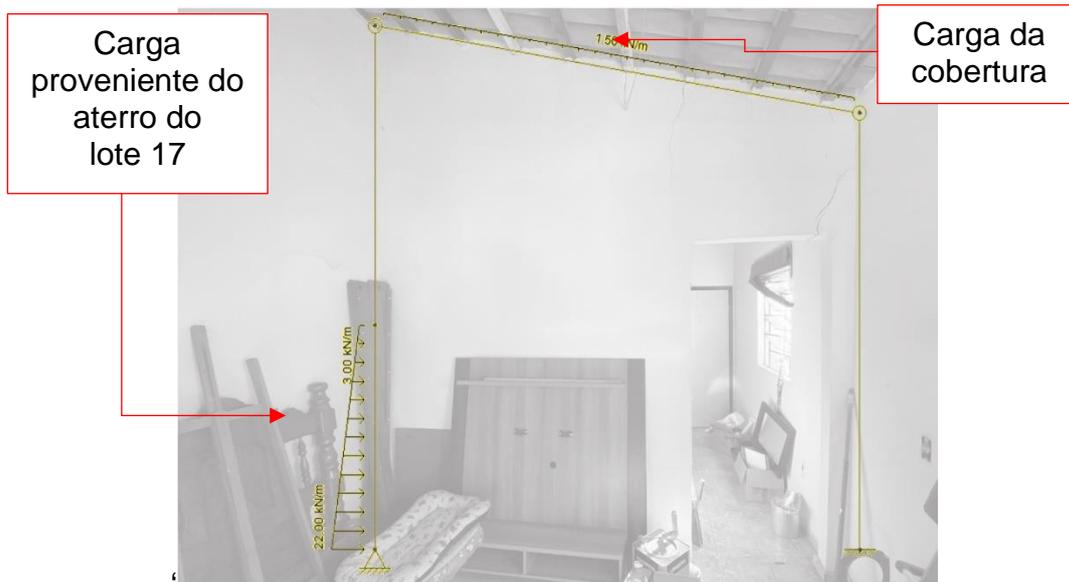
Figura 12 – A imagem acima ilustra a condição esboçada na “Figura 10” acrescida do carregamento do aterro executado no lote 17. Fonte: Autor.

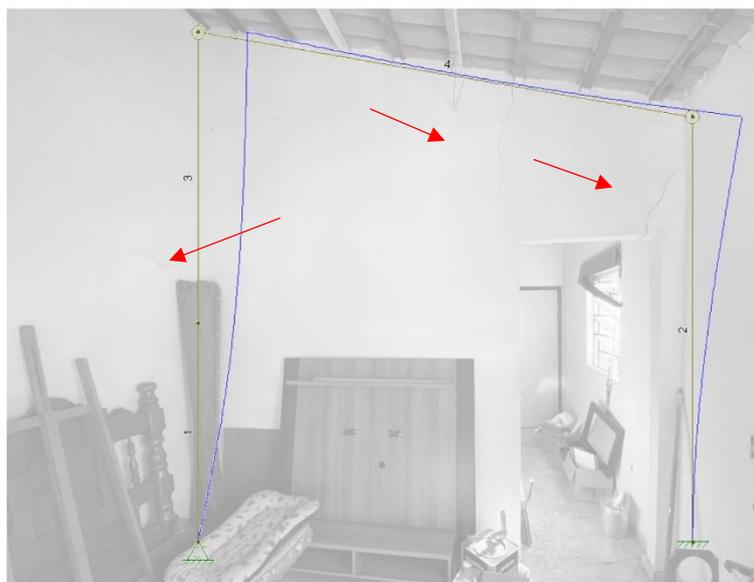
Figura 13 – A imagem acima ilustra o deslocamento gerado pelo acréscimo do carregamento do aterro executado no lote 17. Fonte: Autor.

Tendo como referência a análise apresentada de forma ilustrativa e didática, podemos constatar, mais uma vez que as anomalias existentes na edificação do lote 06 têm origem no aterro executado no lote 17 e que estas estão evoluindo de forma vertiginosa, fato que pode ser intensificado caso ocorra um acréscimo no carregamento do aterro como por exemplo as águas das chuvas que estão por vir.

Obs.: Todas as cargas utilizadas nestas simulações são hipotéticas.
