**ACIDENTE FATAL - REVERSÃO DE LAUDOS DE INVESTIGAÇÃO
DAS AUTORIDADES POLICIAIS E MARÍTIMAS POR APLICAÇÃO
DOS PRECEITOS DA ENGENHARIA LEGAL**

Trabalho de Perícia

TRABALHO DE PERÍCIA – ACIDENTE

Acidente; Balsa; Talude; Submerso

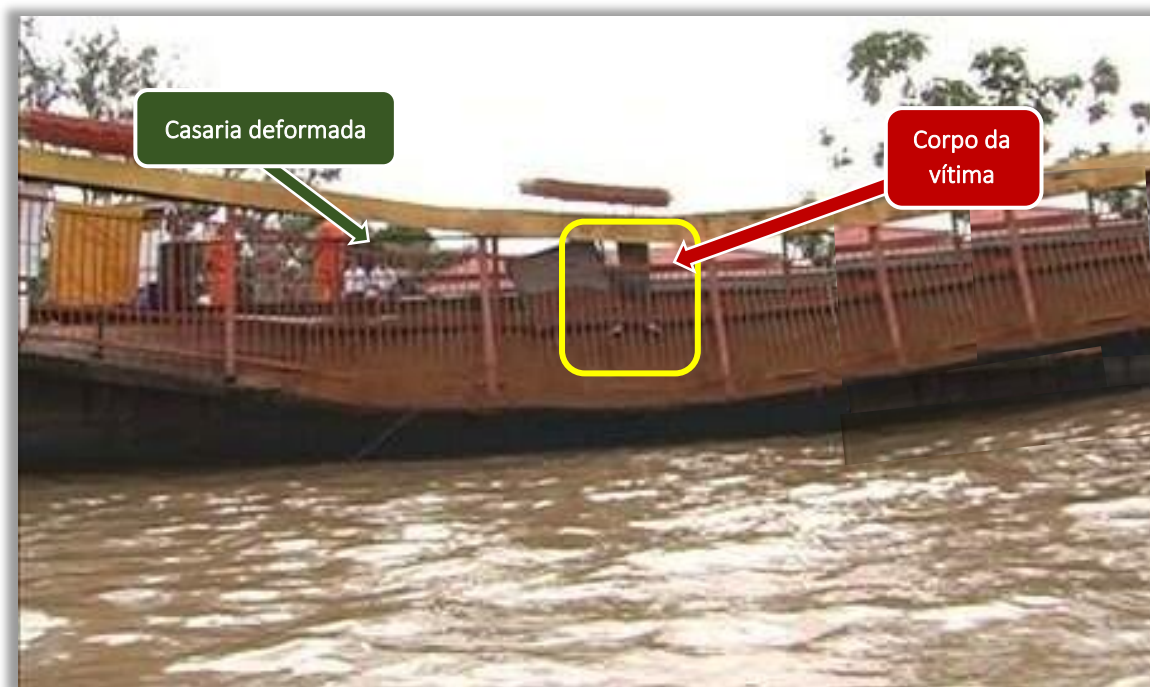
Figura 2 – Balsa acidentada. Área de segurança deformada, atingida pelo colapso do talude

O conjunto de embarcações estava atracado na margem esquerda do rio, sendo certo que a vítima estava posicionada na área de segurança da balsa destinada aos passageiros (casaria). Inesperadamente, foi nesse momento que o talude na lateral da rampa de embarque colapsou, projetando significativa quantidade de terra na balsa estacionada ao longo do maciço. Infelizmente, o volume de terra foi o bastante para deformar toda a estrutura de abrigo dos passageiros, circunstância que terminou por esmagar o corpo do jovem H.C.S.E. entre as estruturas de aço, assim, provocando sua morte por choque medular.²

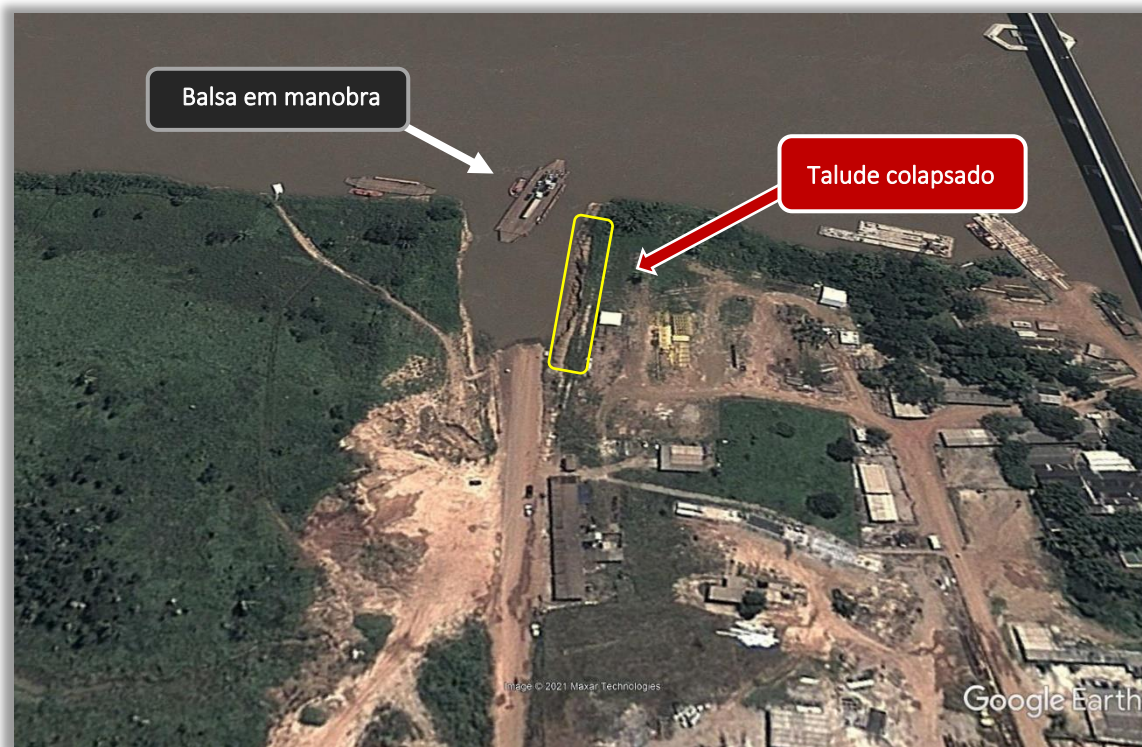
De qualquer sorte, a imagem a seguir é suficiente para ter-se uma ideia das dificuldades de atracação que a área oferecia.

Figura 3 - Instantâneo de manobra de atracação no local do acidente

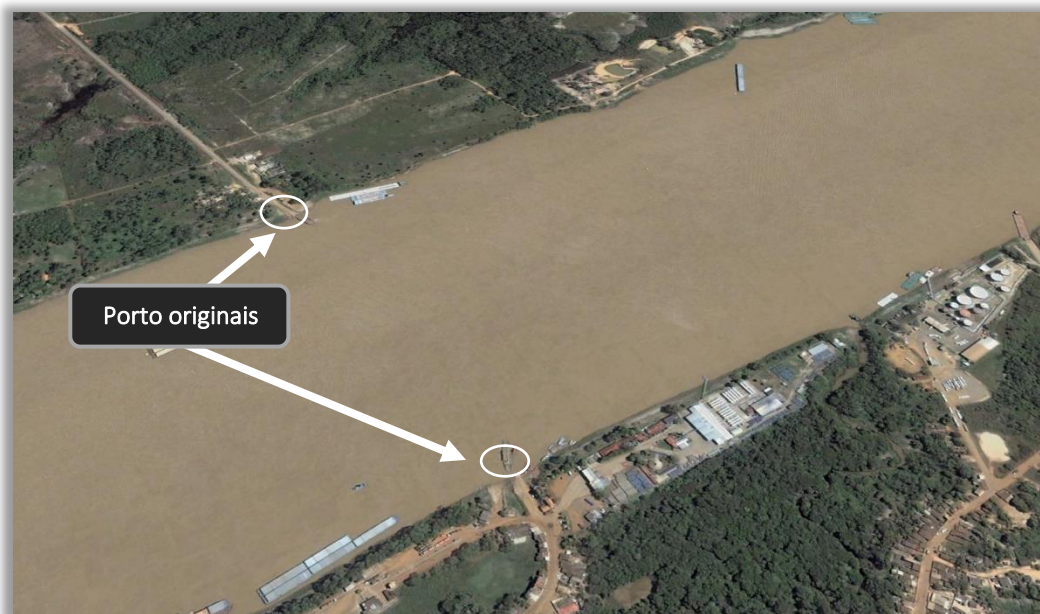
Figura 4 – Portos utilizados à travessia original das balsas (2 anos antes do acidente)

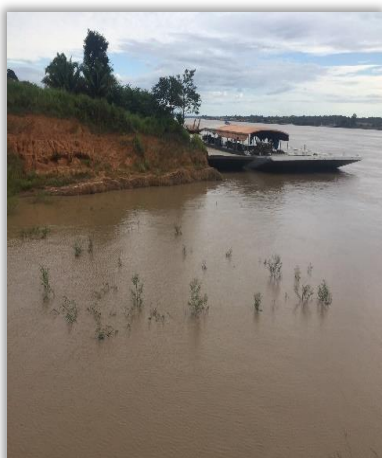
- O porto aquaviário está desativado;
- Os taludes não haviam permanecido com suas características originais;
- Os taludes são classificados como parcialmente submersos;
- Os taludes têm inclinação única
- À época, os taludes estavam desprovidos de vegetação
- Os taludes foram projetados e executados sem “bermas”;

Figura 6 - Talude à esquerda do porto (íntegro)

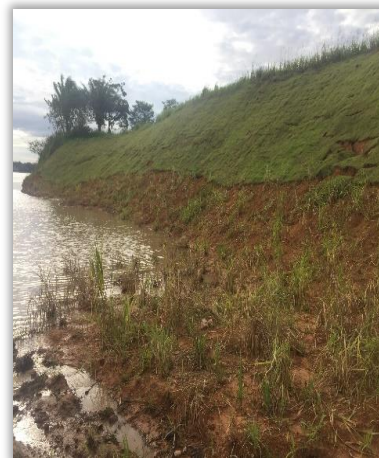
Figura 8 - Local do acidente

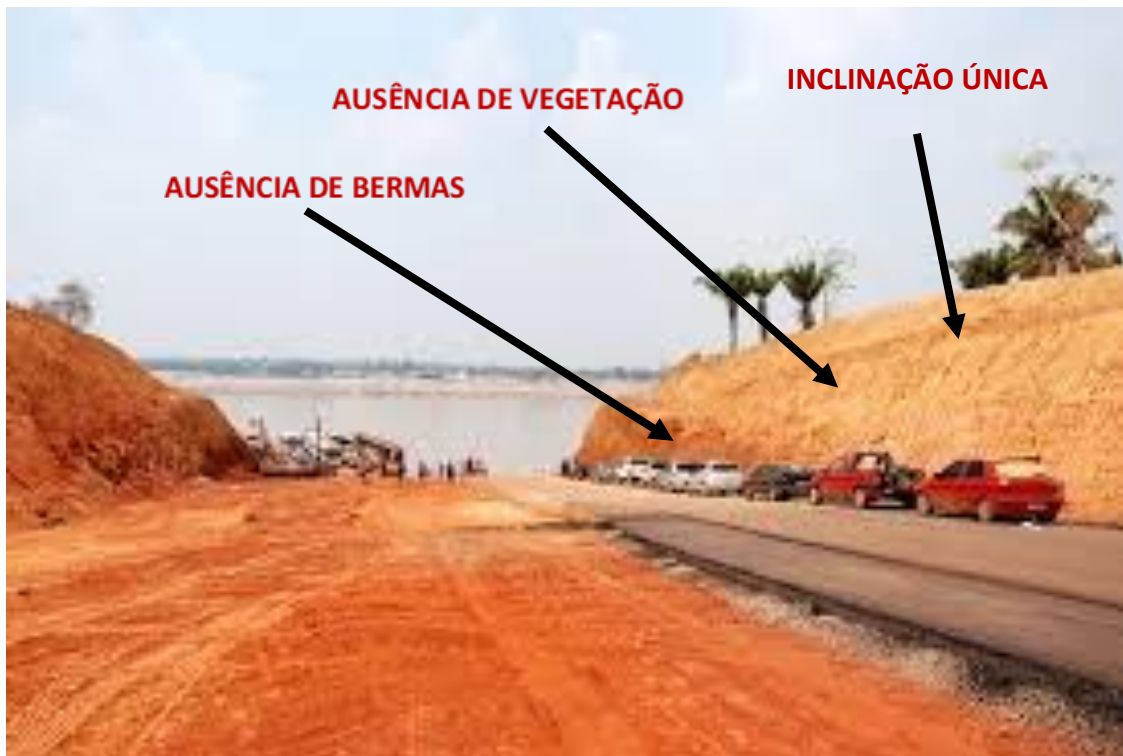
Figura 11 - Balsa operando em época de seca

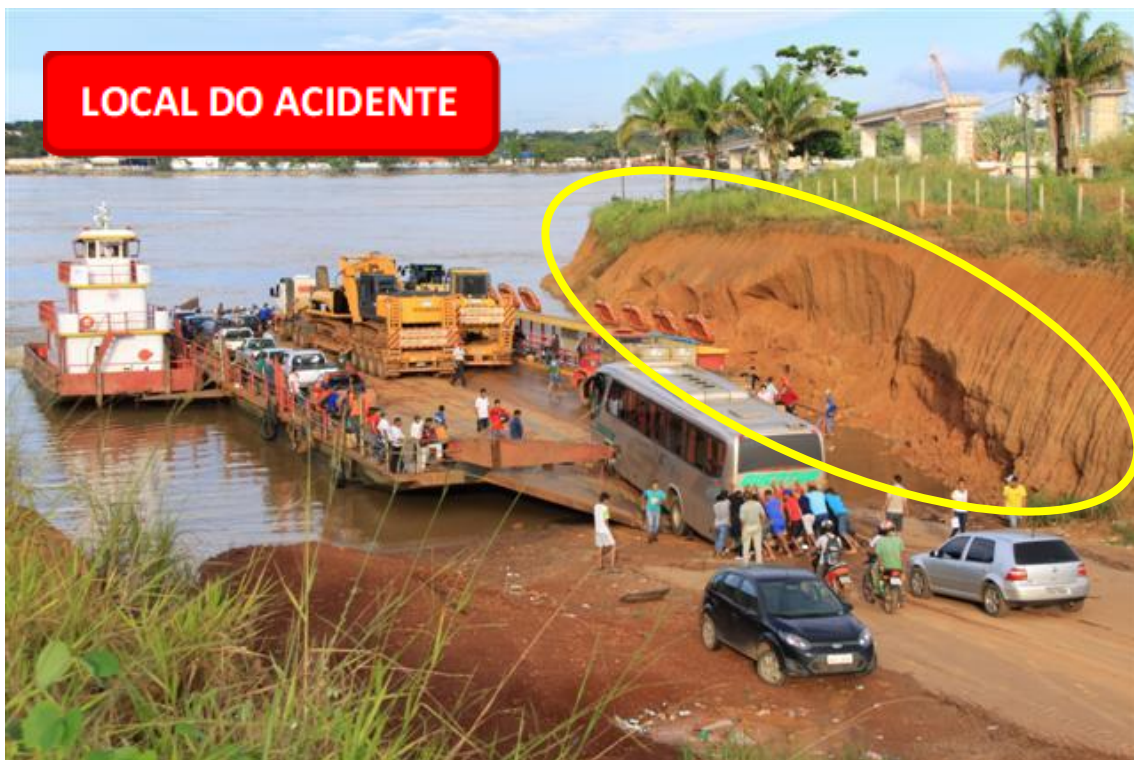
Figura 12 - Balsa operando em época de cheia
