Introdução à Vistoria nas Perícias:

Constatação, Conformidade e Causalidade: finalidades e objetivos.

Projeto de Revisão da Norma ABNT NBR 13.752 - Perícias de Engenharia na Construção Civil

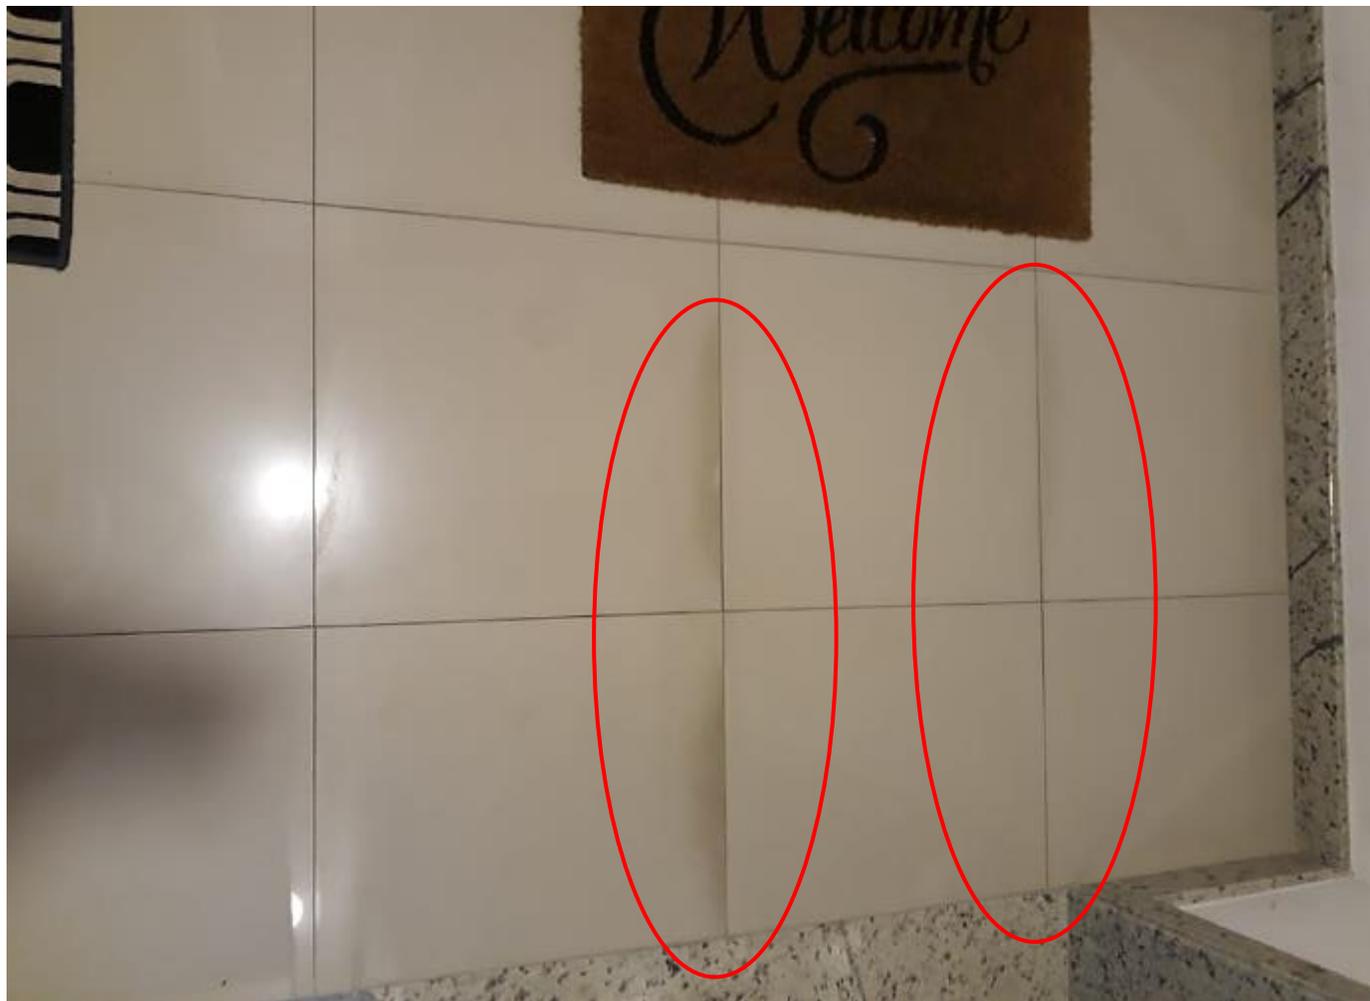
Exemplo prático 01 – Vistoria Realizada em Edifício Residencial

Desgaste da superfície superior das pedras de porcelanato 60x60cm do hall social do 9º pavimento tipo.

.....Verificou-se o desgaste prematuro da superfície superior de 06 (seis) unidades de pedras de porcelanato 60x60cm do Hall Social do 9º pavimento tipo em frente a unidade privativa 901.

.....o desgaste prematuro observado na superfície superior das 06 (seis) unidades de pedras de porcelanato 60x60cm do Hall Social do 9º pavimento *foi decorrente da não utilização de pedras com PEI = 3, ideais para todos os ambientes residenciais que tenham ou não proximidade com áreas externas, e que tenham tráfego médio de pessoas*, conforme Parecer Técnico do ensaio realizado pelo laboratório XYZ, (anexar Parecer).

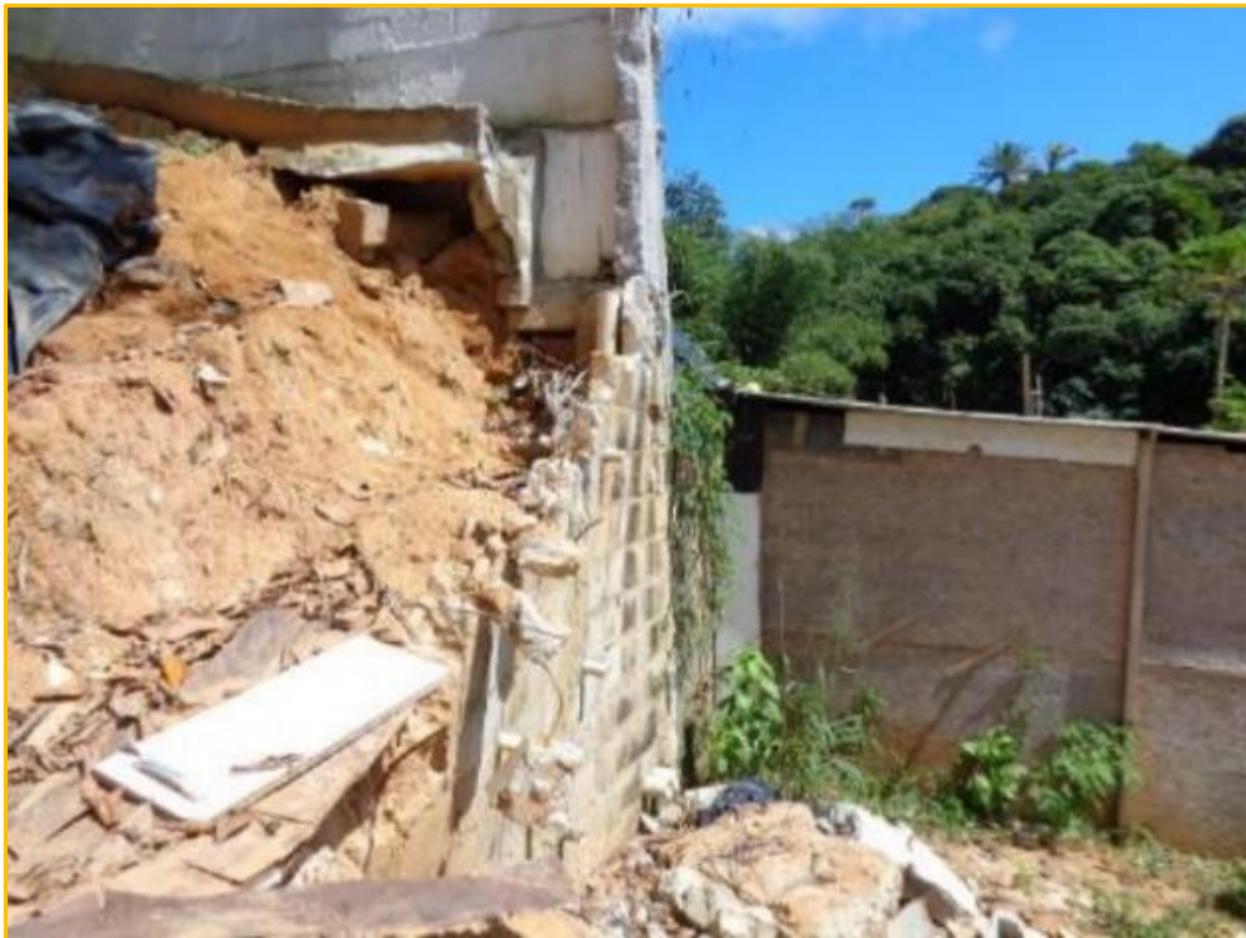
Exemplo prático 03 – Vistoria Realizada em Muro Perimetral

Ruptura e/ou tombamento do muro.

.....pela investigação da massa rompida, ocorreu a ruptura e/ou tombamento do muro, pois este, *não suportou o empuxo de terra e da água, esta última por deficiência dos sistema de drenagem, notadamente pelo subdimensionamento do sistema, a ausência de manta geotêxtil nos buzinotes e sua má distribuição ao longo do paramento do muro.*

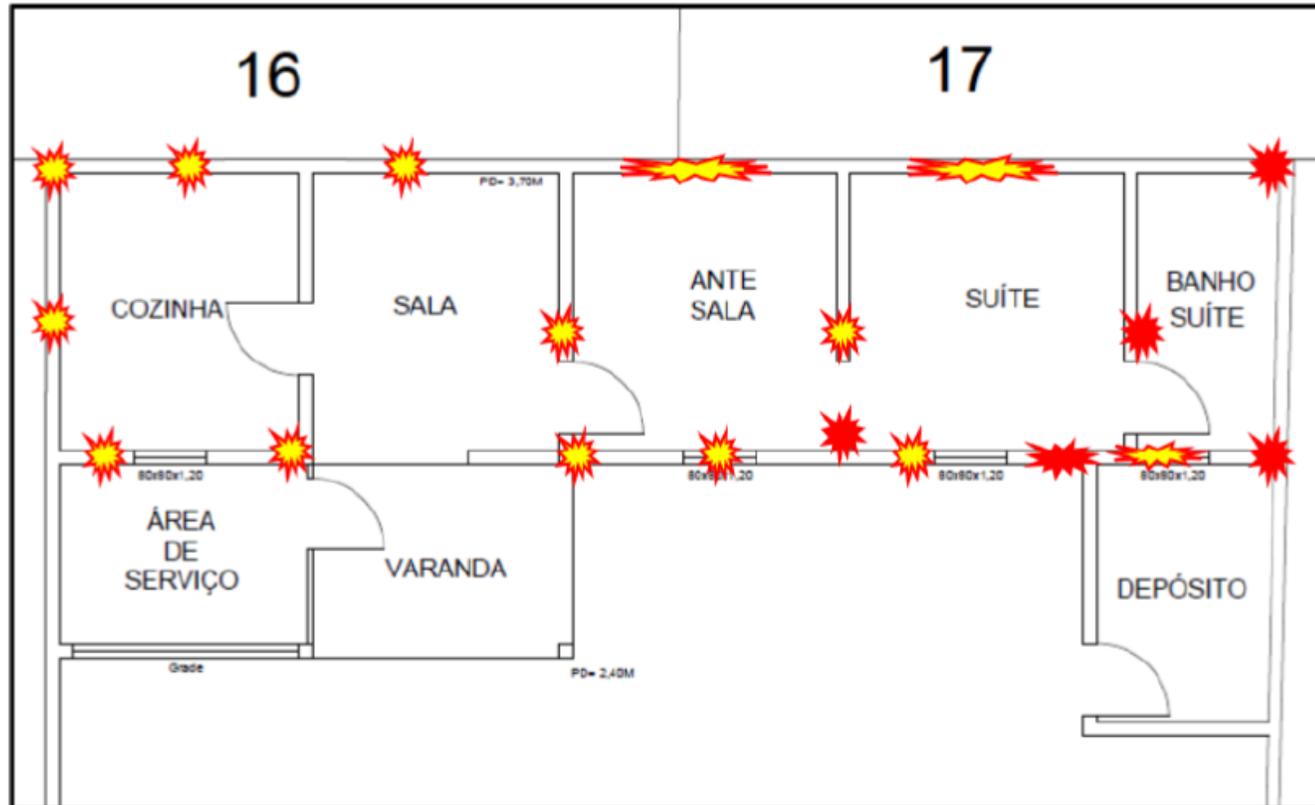
Figura 4 - Croqui de localização dos principais danos a construção edificada na parte posterior do lote 06 da quadra 100.

A fim de demonstrar de forma ilustrativa, apresenta-se o mapeamento dos principais danos encontrados durante vistoria e análise in loco:

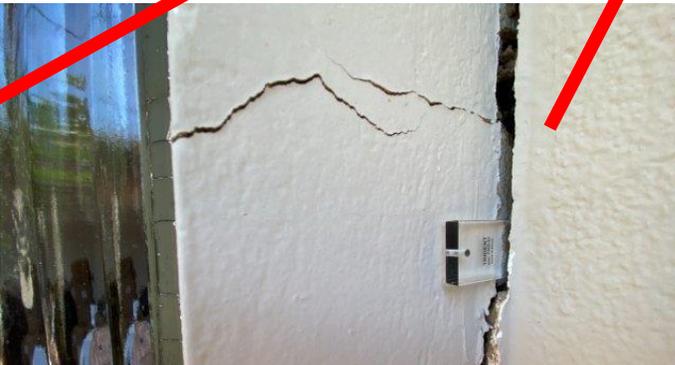
Figura 5 – Principais danos encontrado durante a vistoria.
 Fonte: Autor.
