Seminário de Engenharia  
de Avaliações e Perícias  
do Centro-Oeste.

# PERICIA PÓS INCÊNDIO EM CONDOMÍNIO RESIDENCIAL

- Fabio Souza – Engenheiro Eletricista
  - Perito Judicial
  - Esp. Eficiência Energética
  - MBA. Gestão de Projetos
- Juliana Soares – Engenheira Civil
  - Perita Judicial
  - Esp. Engenharia diagnóstica
  - Esp. Gerenciamento e Produtividade de obras
- Thomaz Rodrigo Silverol – Engenheiro Civil
  - Perito Judicial
  - Avaliador de imóveis
  - Esp. Engenharia diagnóstica

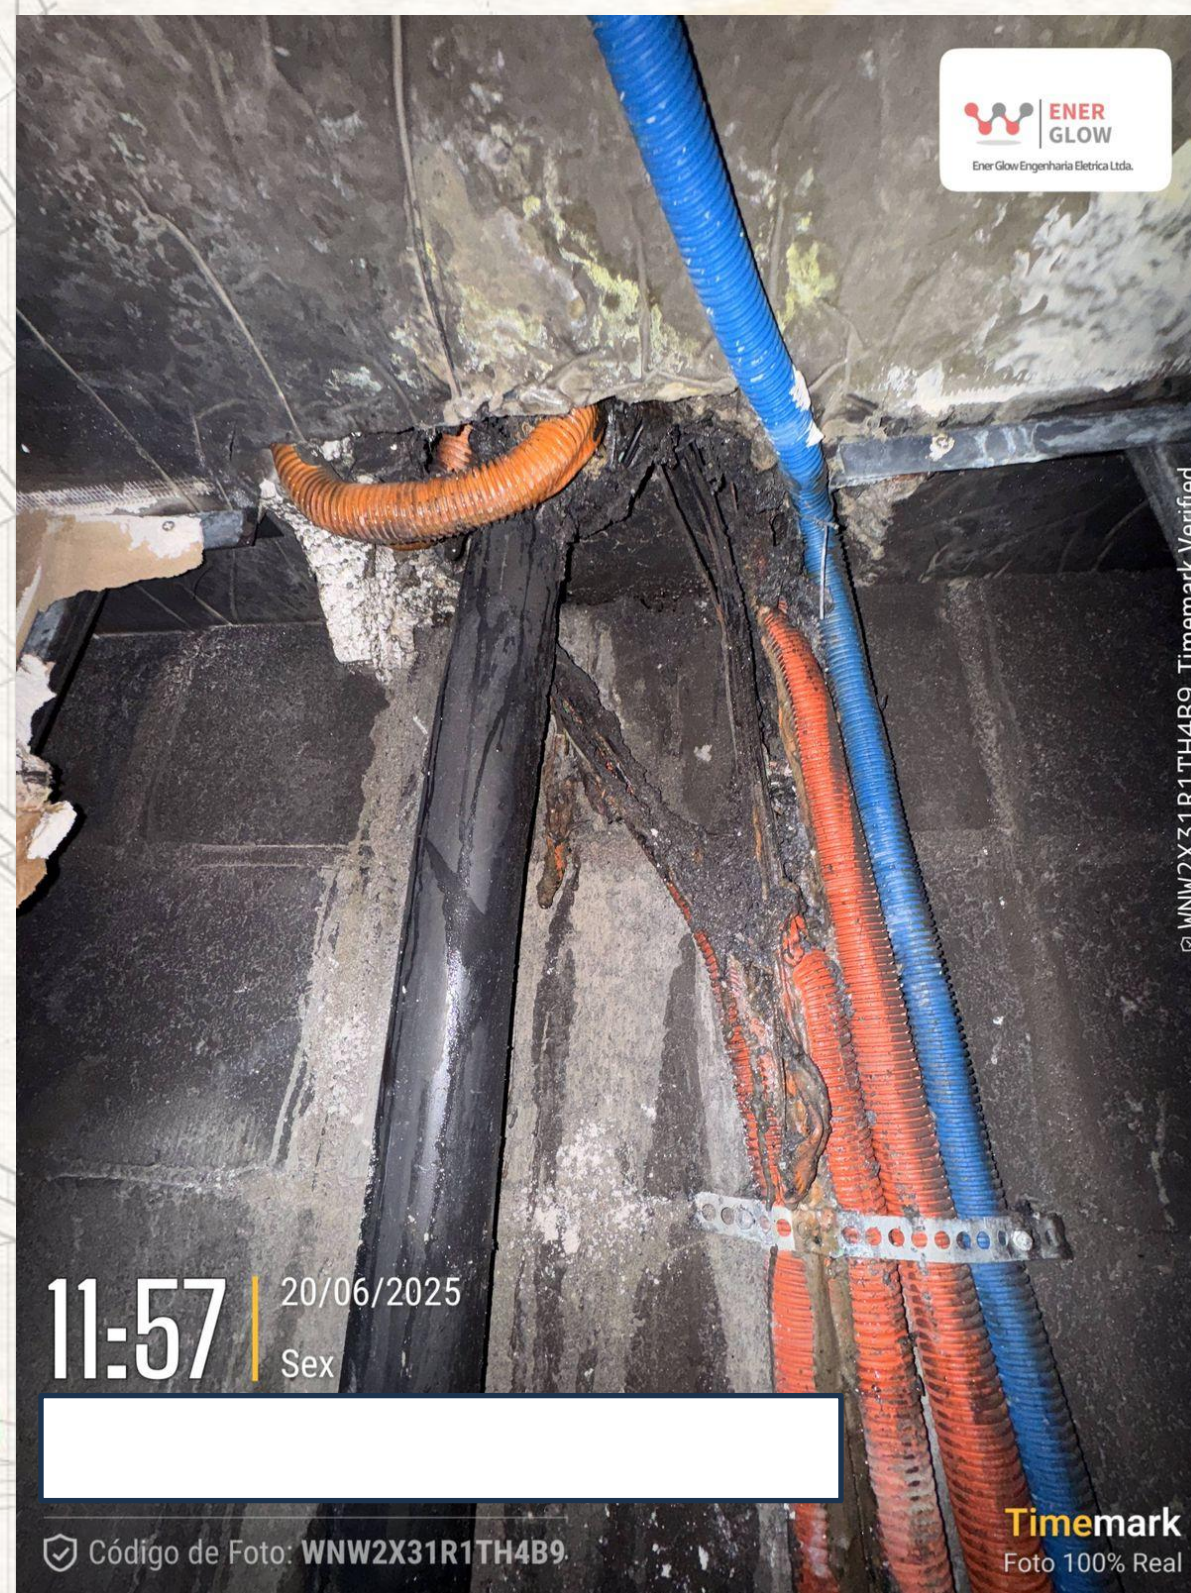
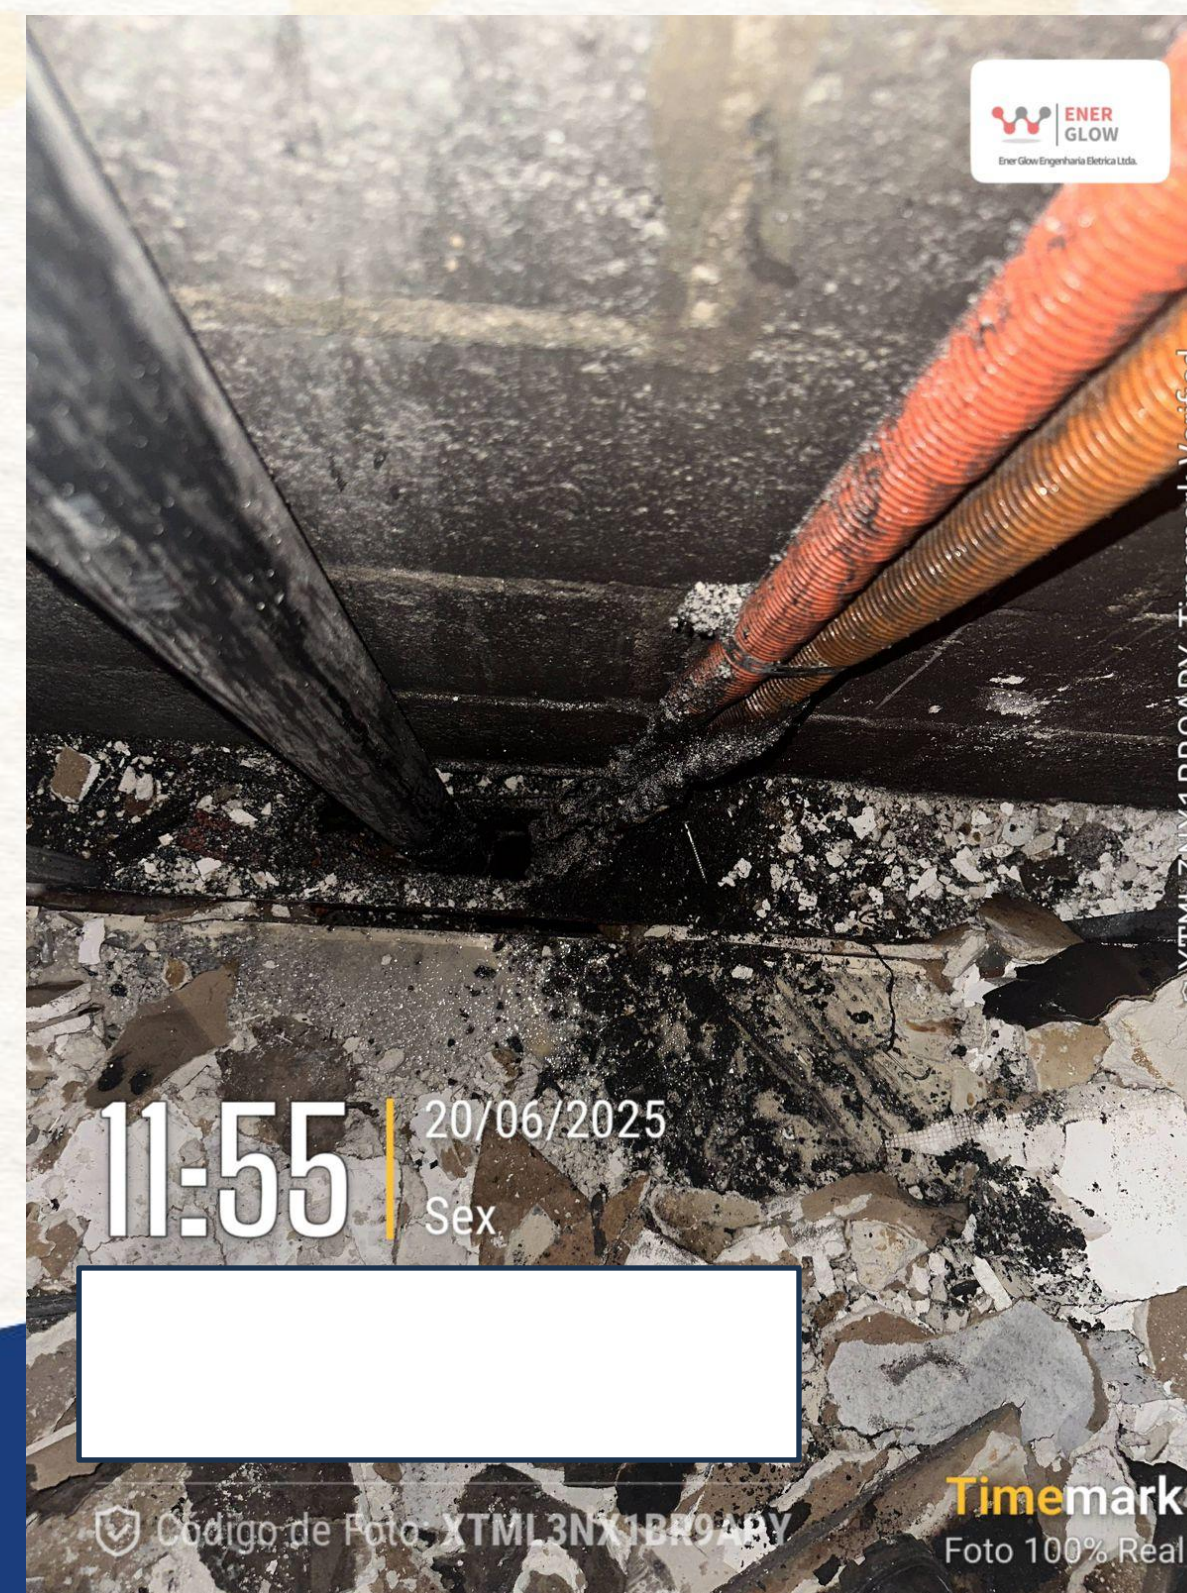
## COMPARTIMENTAÇÃO DOS ANDARES

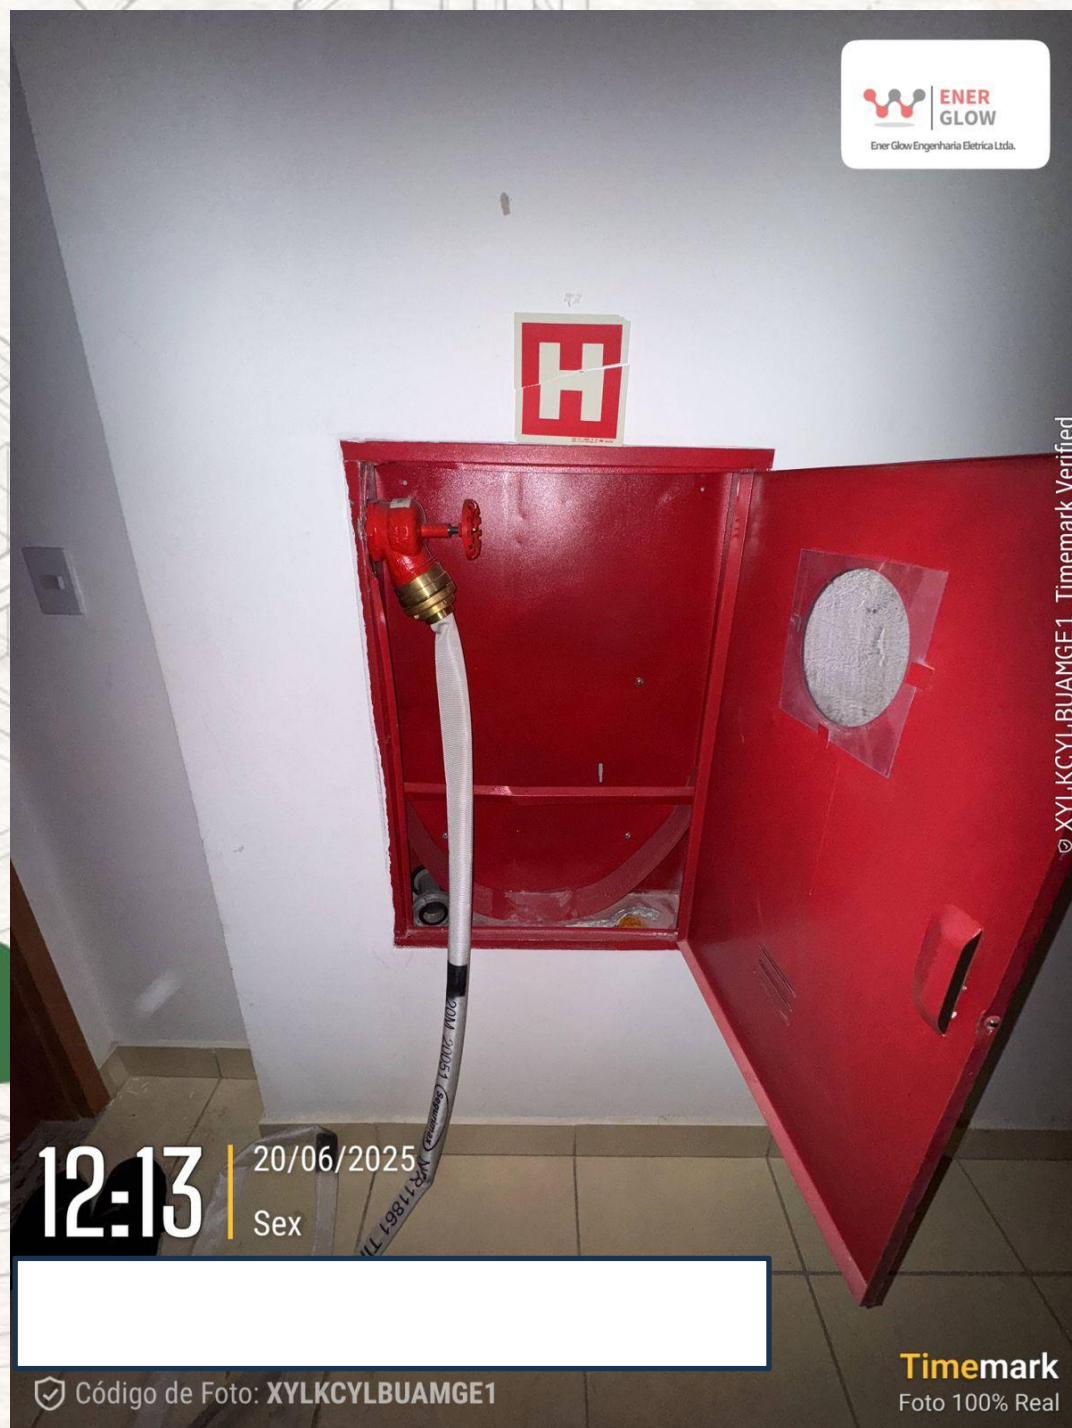
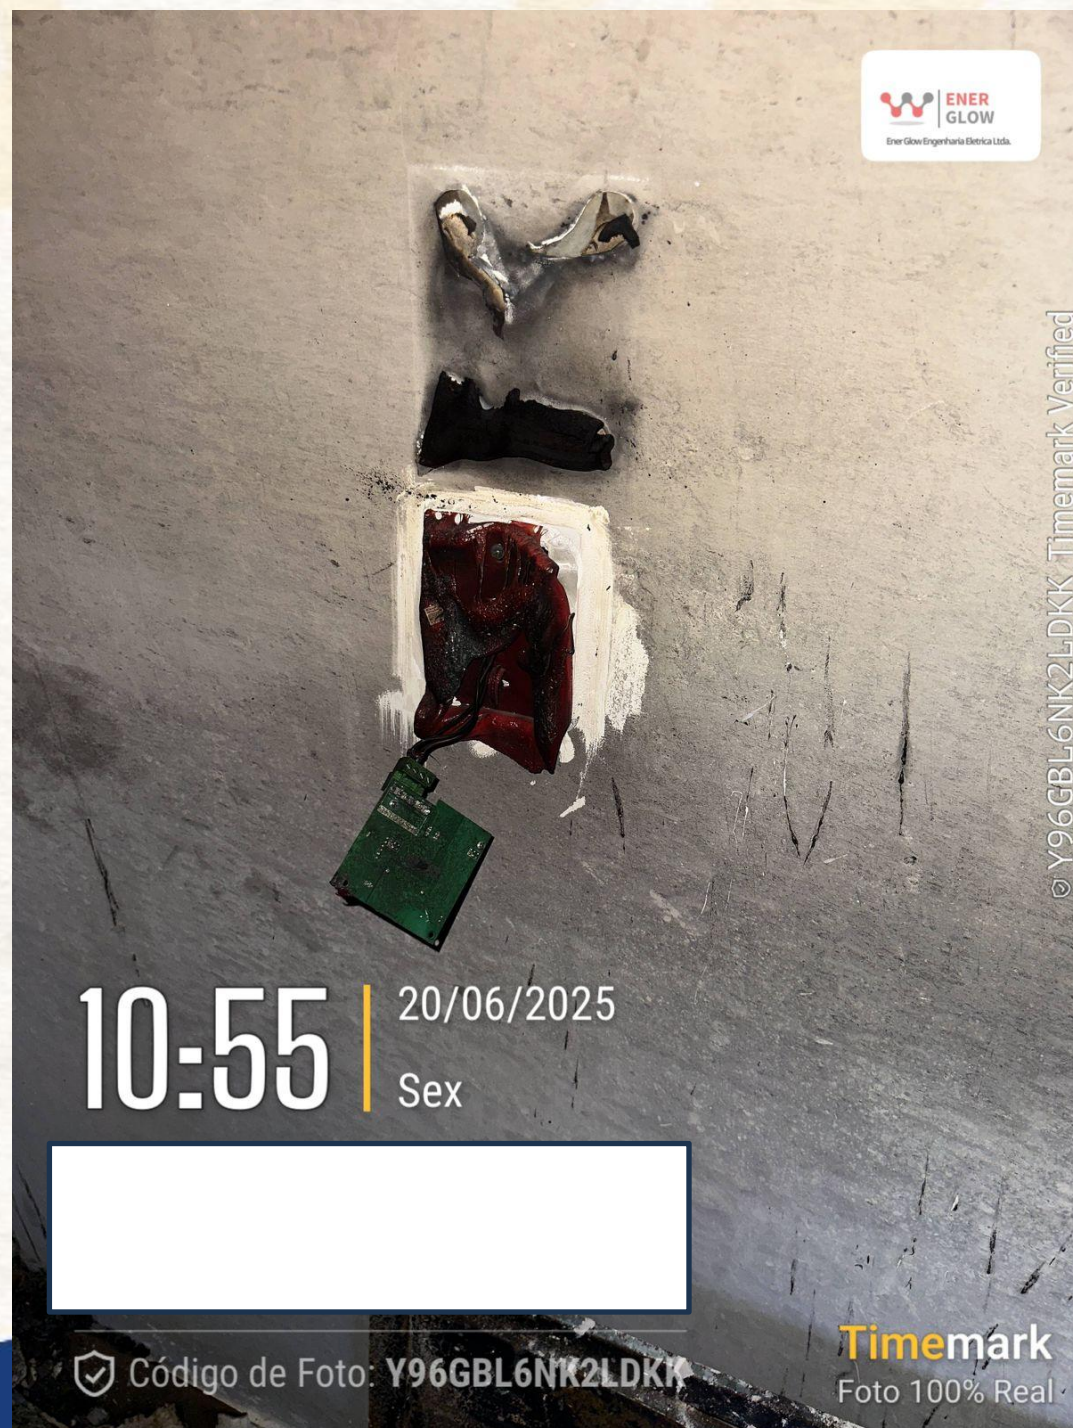
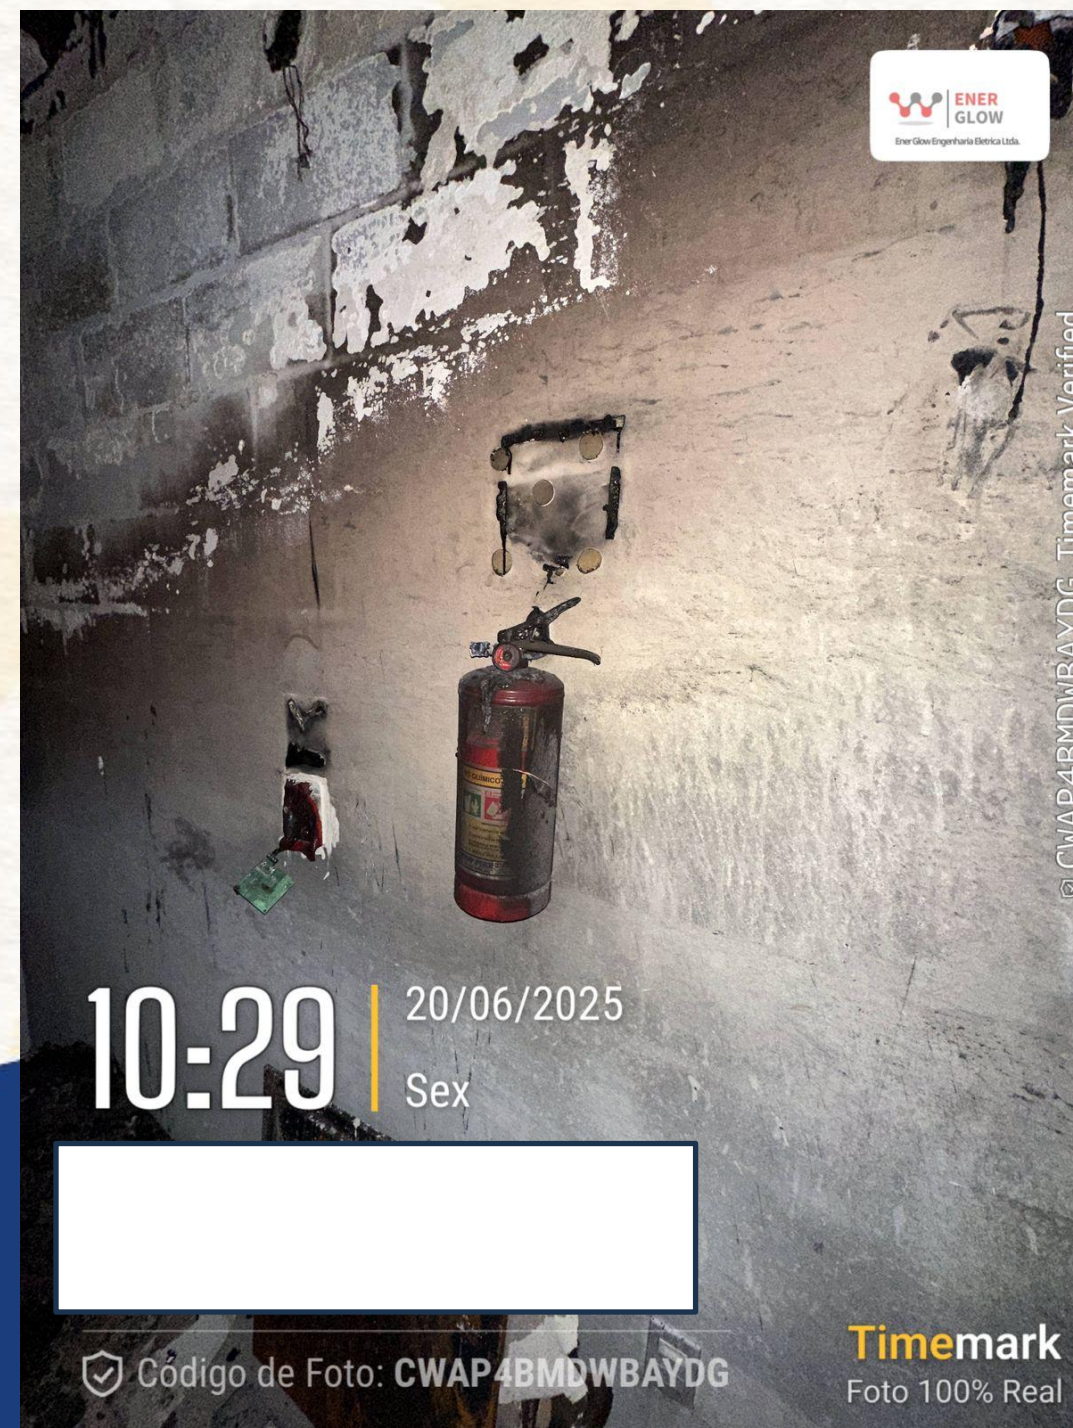
- O uso inadequado do sistema de incêndio comprometeu o acionamento do alarme, gerando dúvida quanto à ocorrência de emergência;
- No dia do incêndio, o sistema encontrava-se desligado e alguns detectores de fumaça permaneciam com as tampas de proteção instaladas desde a entrega do empreendimento.

## QUANTO AO FUNCIONAMENTO DO SISTEMA DE INCÊNDIO

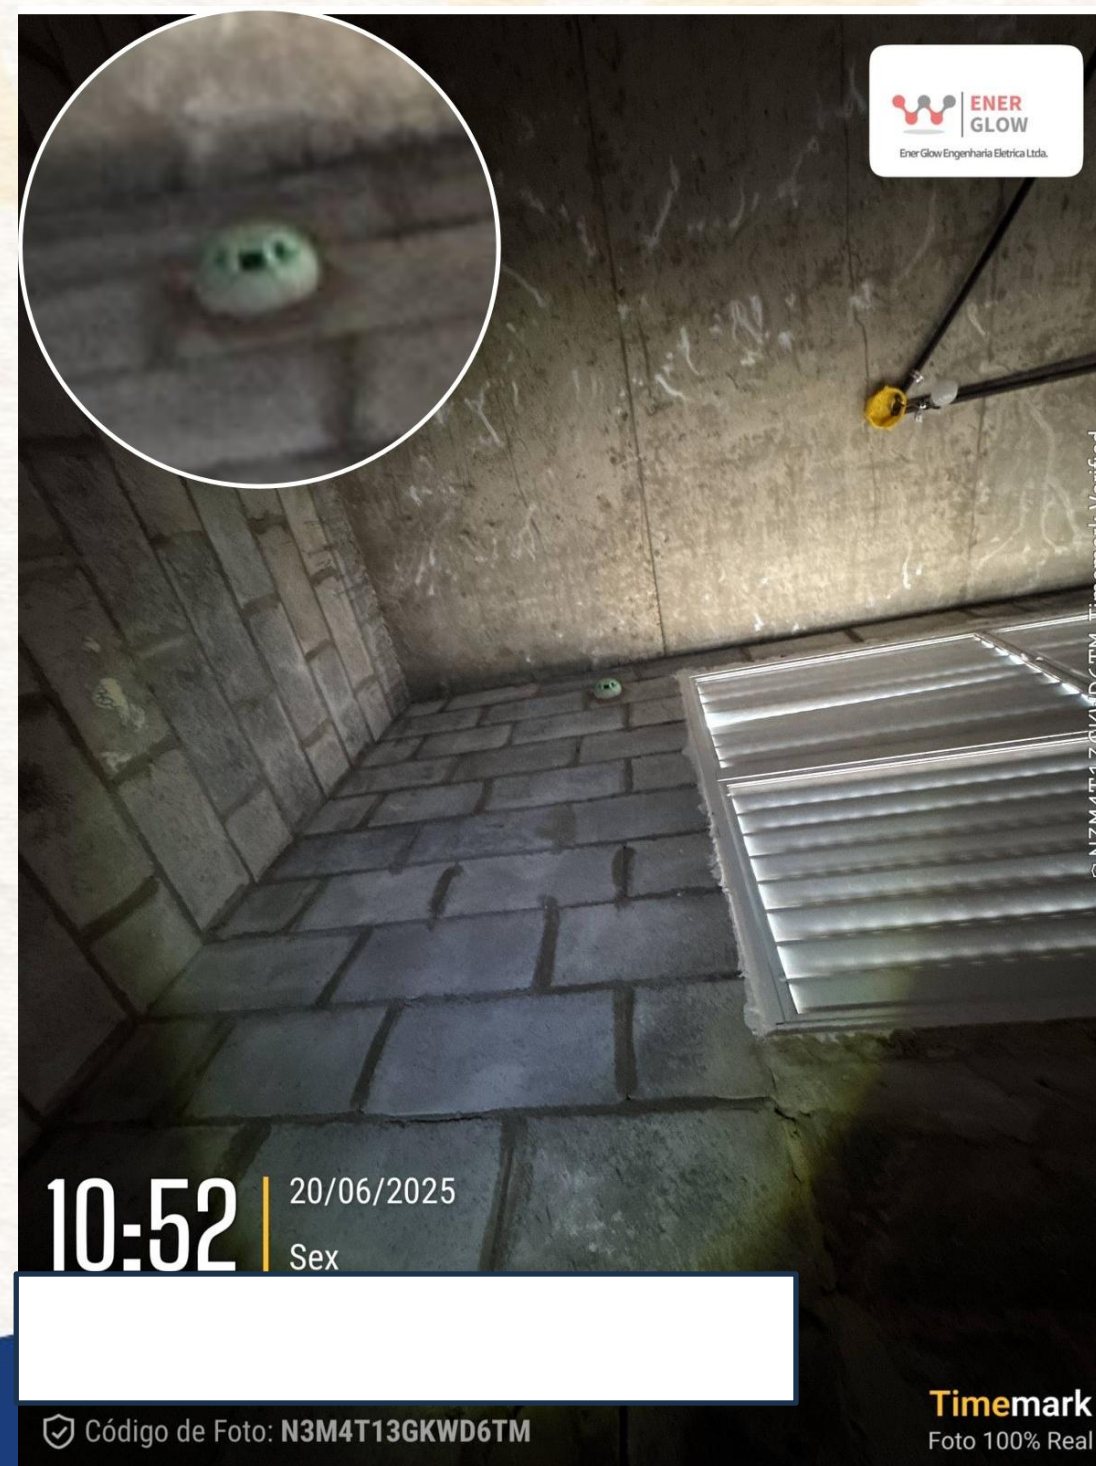
## QUANTO AO FUNCIONAMENTO DO SISTEMA DE INCÊNDIO

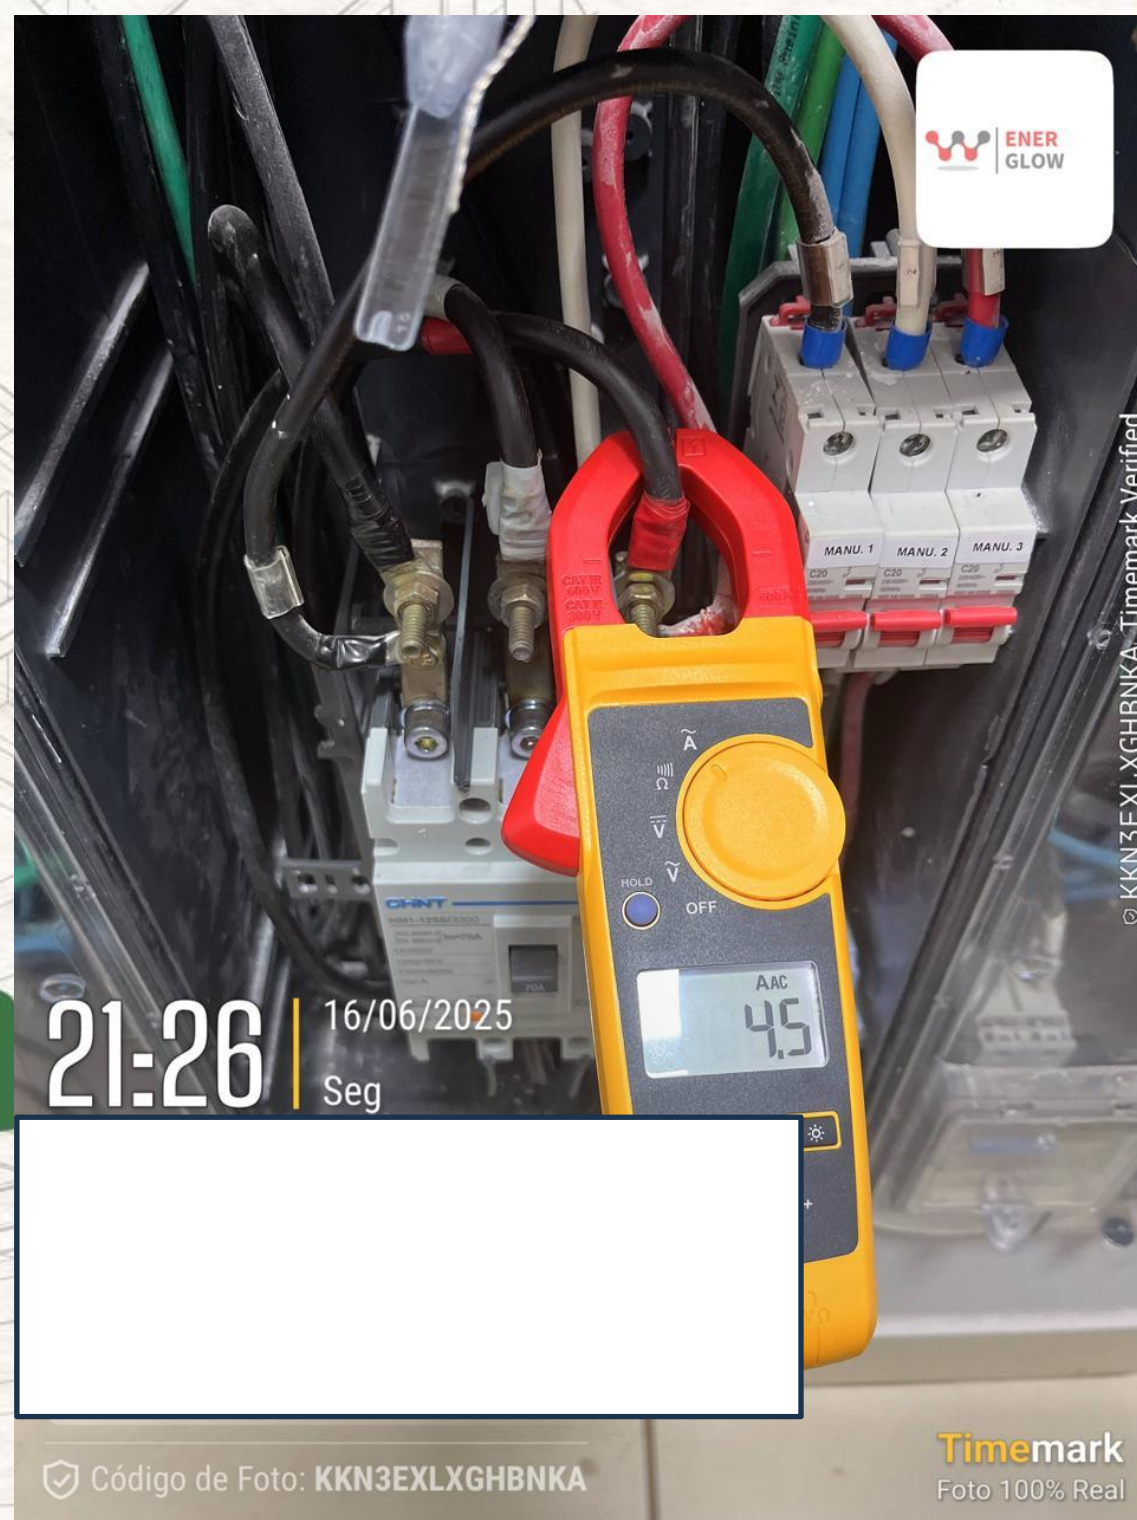
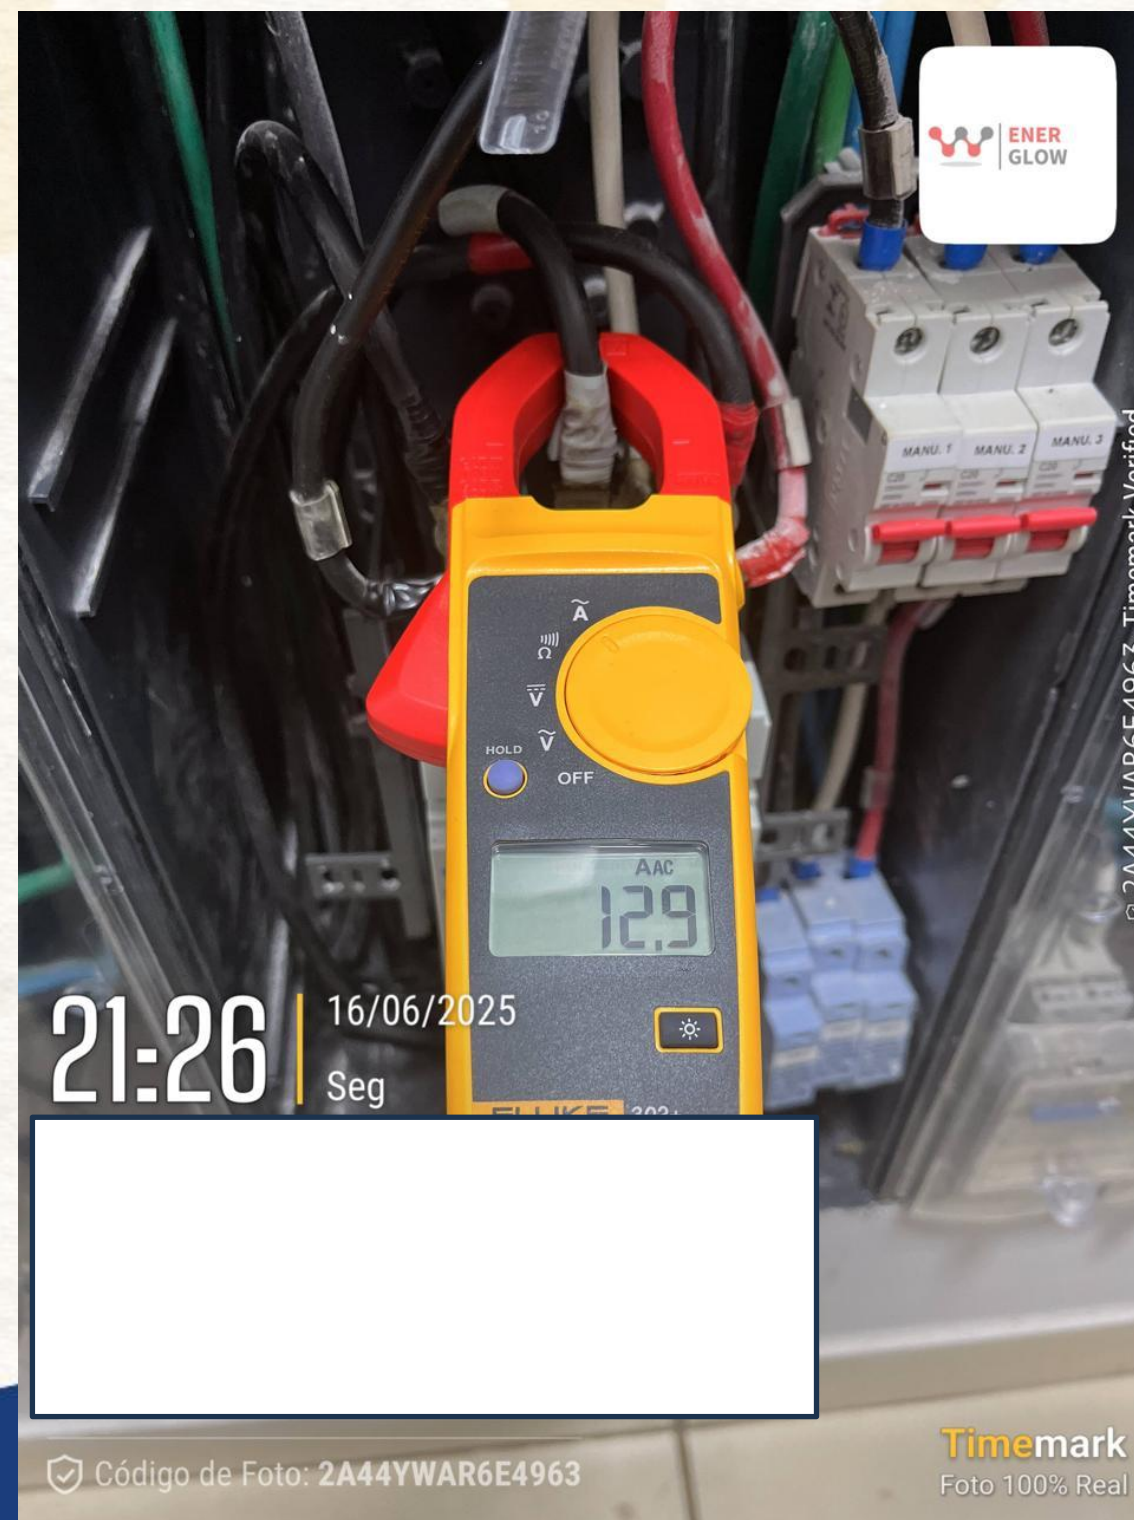
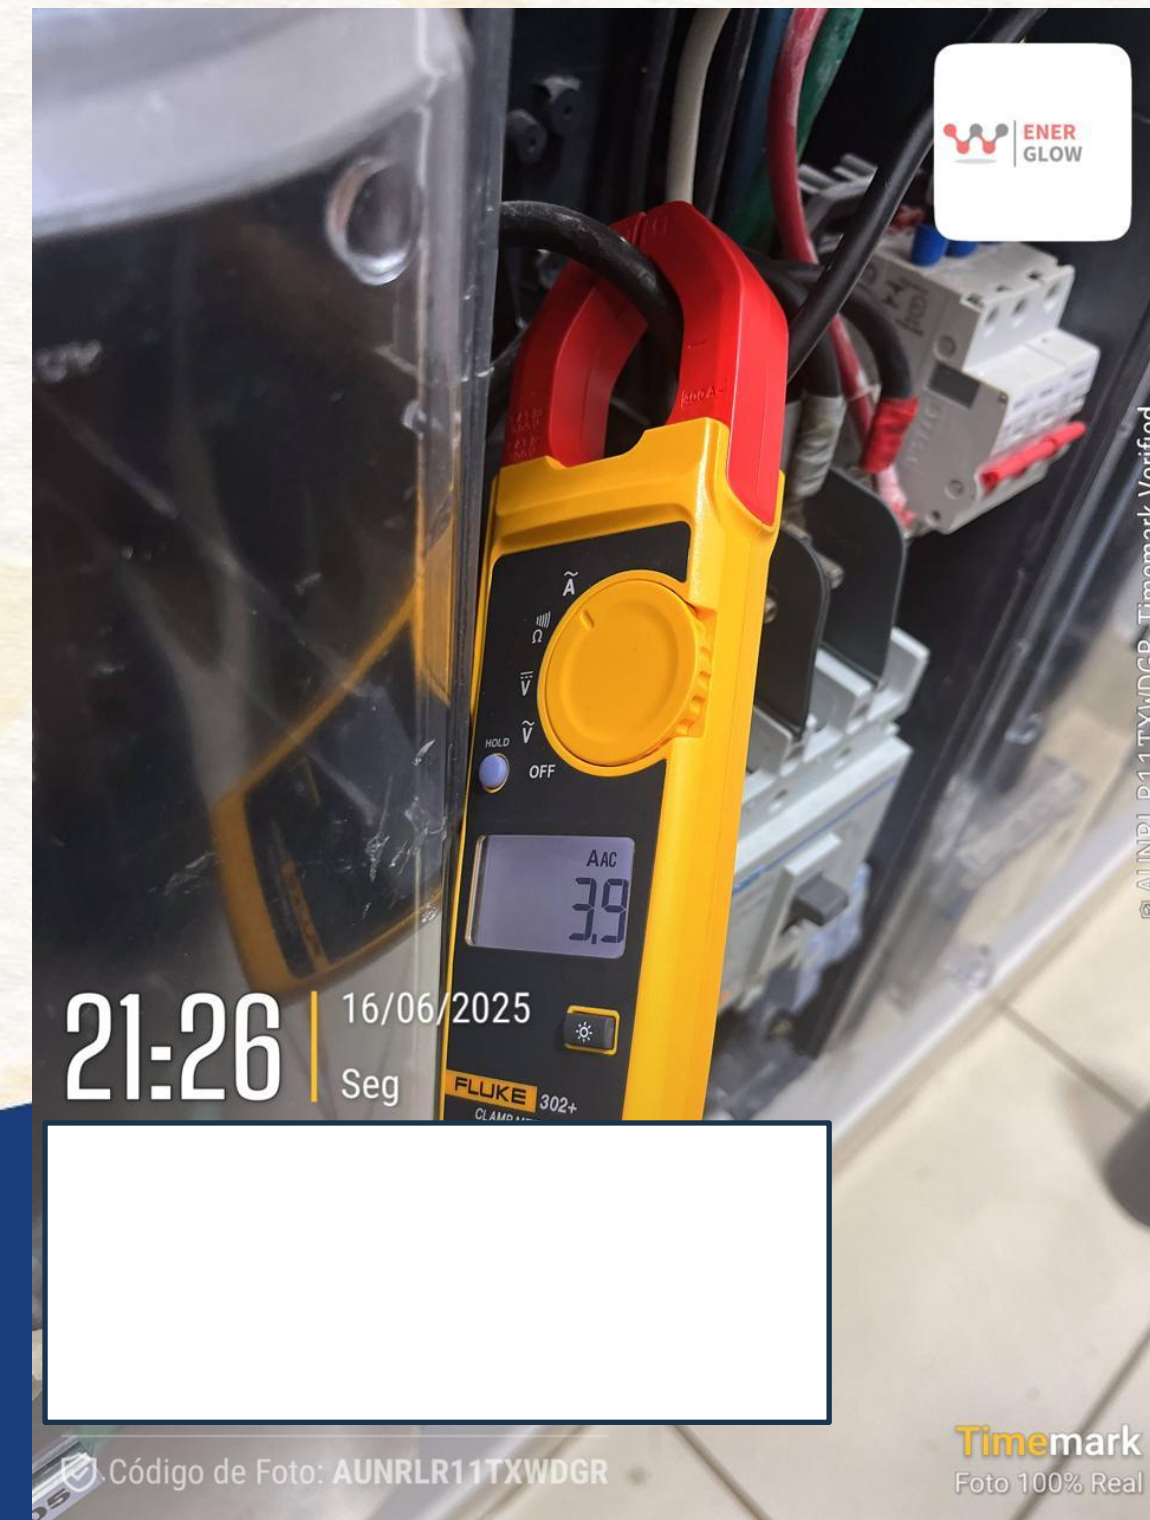
## ANALISE DO PADRÃO CONSTRUTIVO DO SISTEMA ELÉTRICO DAS DEMAIS TORRES

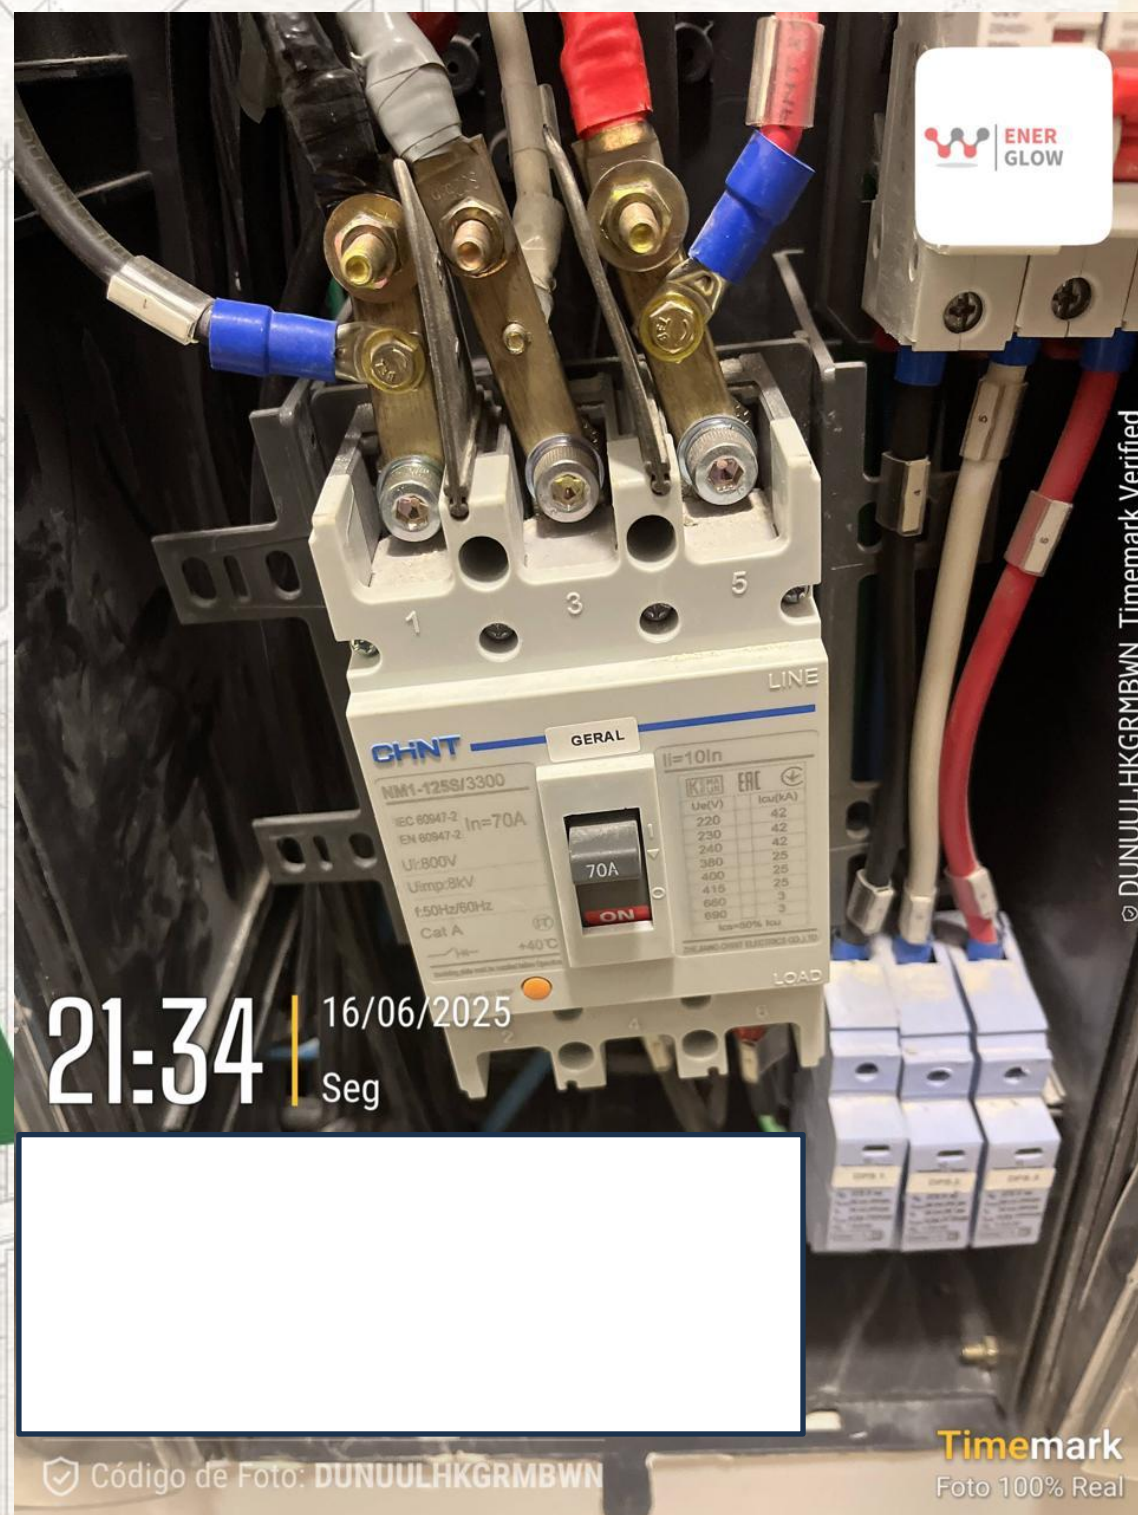
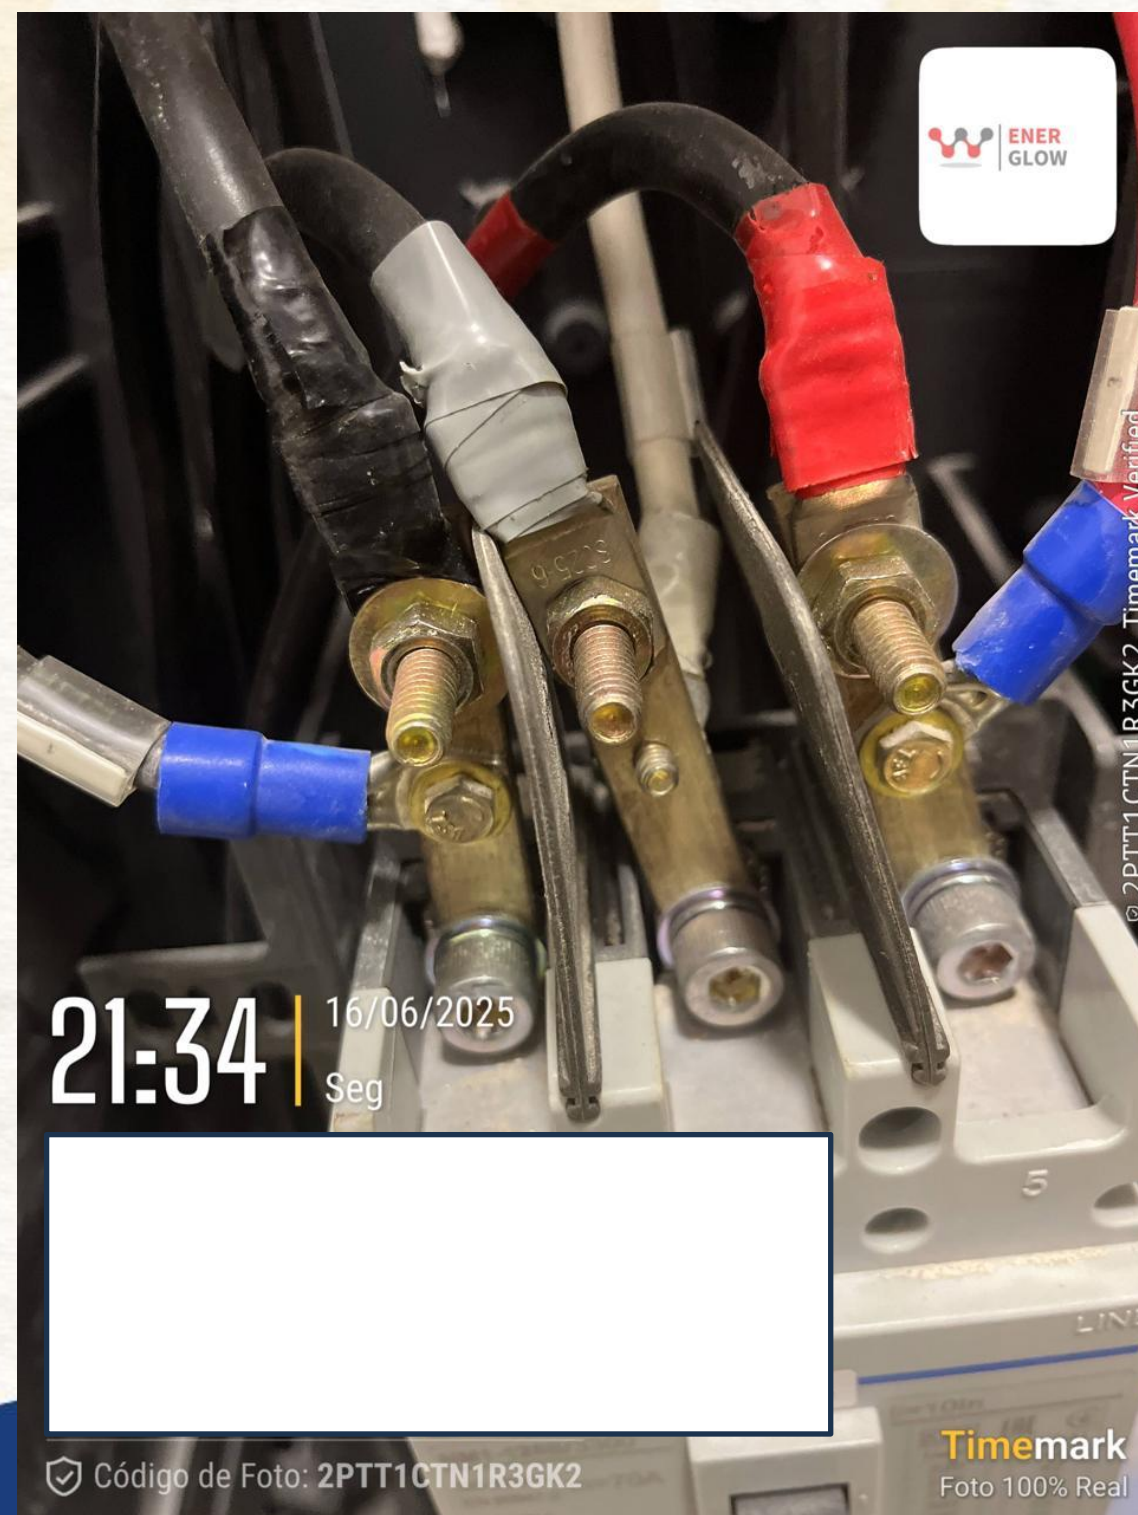
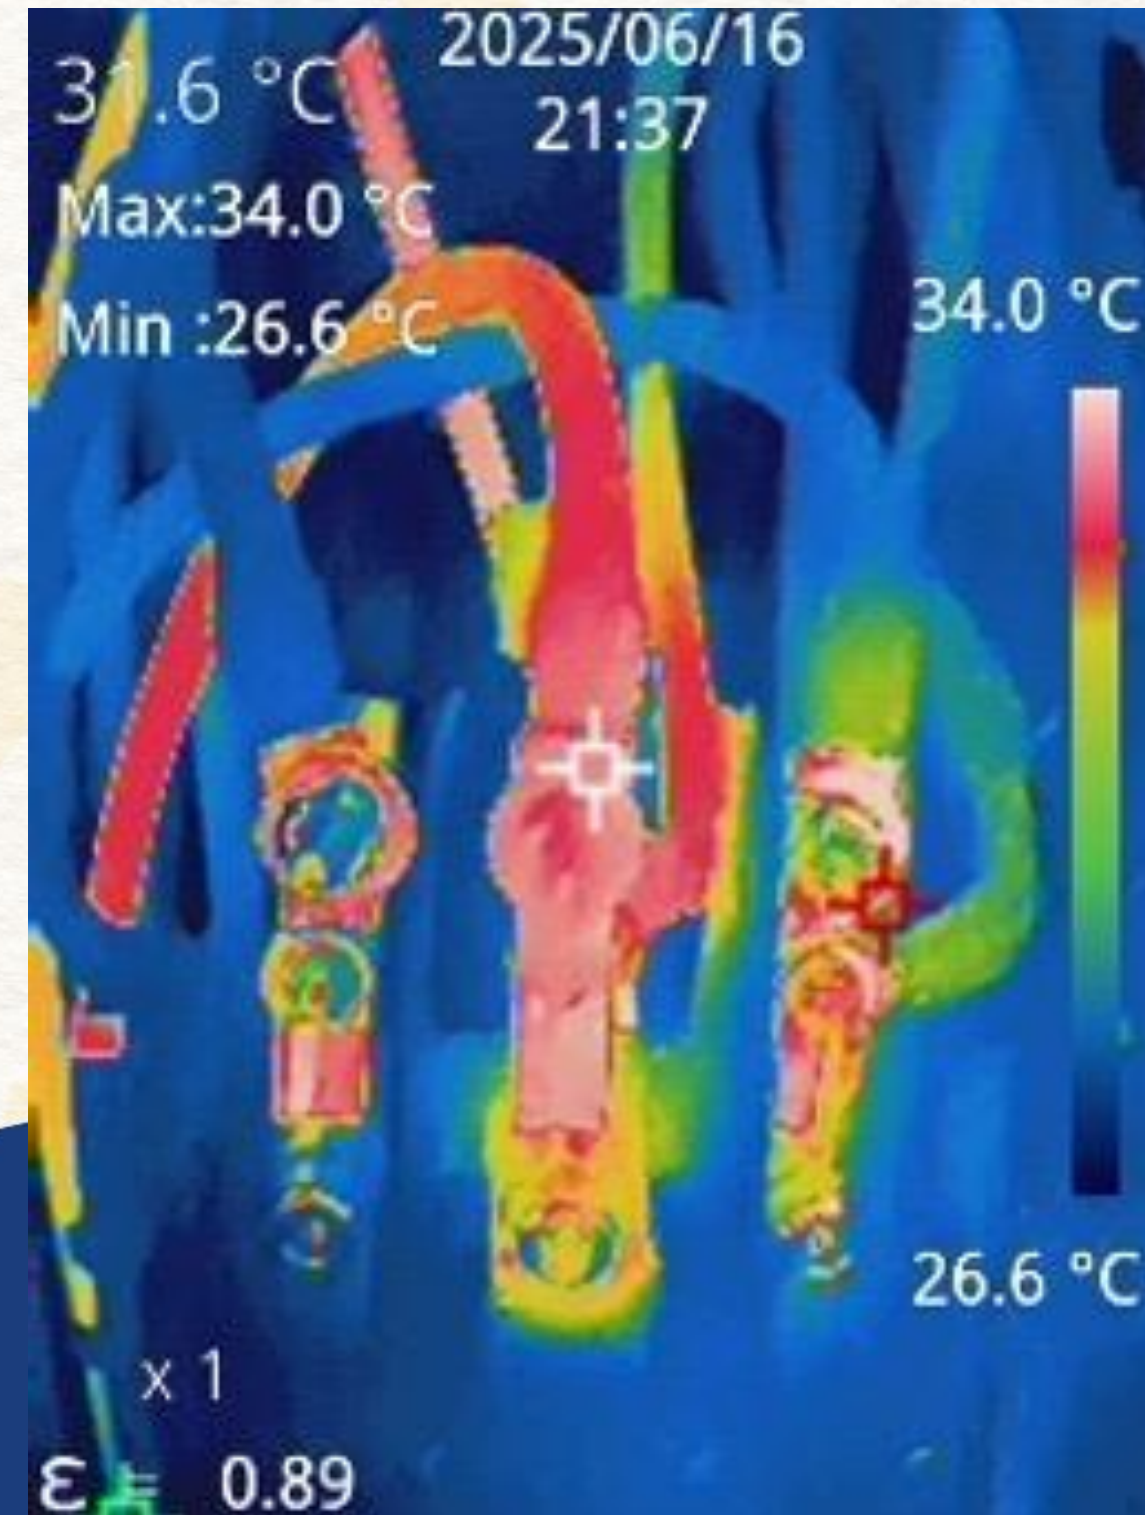
## ANALISE DO PADRÃO CONSTRUTIVO DO SISTEMA ELÉTRICO DAS DEMAIS TORRES
