Seminário de Engenharia  
de Avaliações e Perícias  
do Centro-Oeste.

# PERICIA PÓS INCÊNDIO EM CONDOMÍNIO RESIDENCIAL

- Fabio Souza – Engenheiro Eletricista
  - Perito Judicial
  - Esp. Eficiência Energética
  - MBA. Gestão de Projetos
- Juliana Soares – Engenheira Civil
  - Perita Judicial
  - Esp. Engenharia diagnóstica
  - Esp. Gerenciamento e Produtividade de obras
- Thomaz Rodrigo Silverol – Engenheiro Civil
  - Perito Judicial
  - Avaliador de imóveis
  - Esp. Engenharia diagnóstica

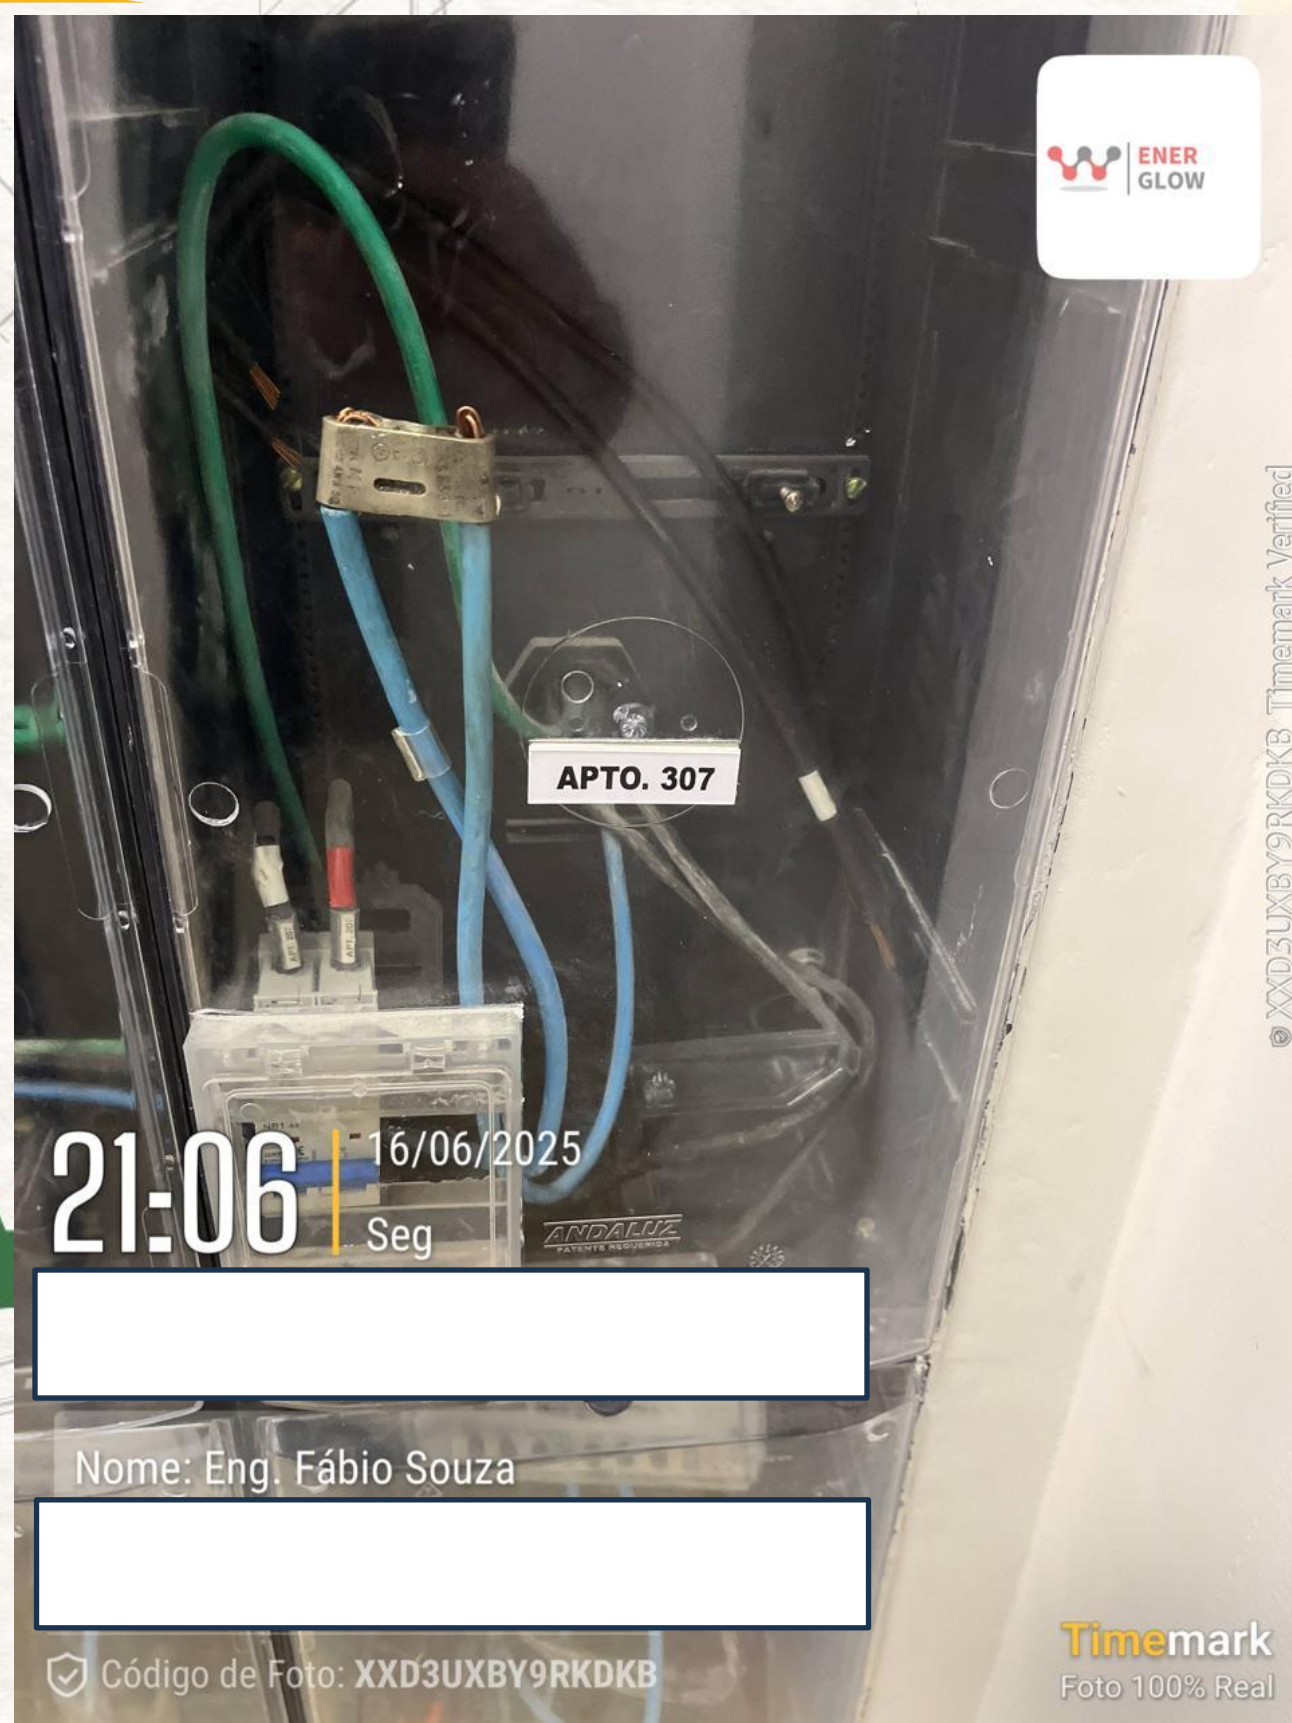
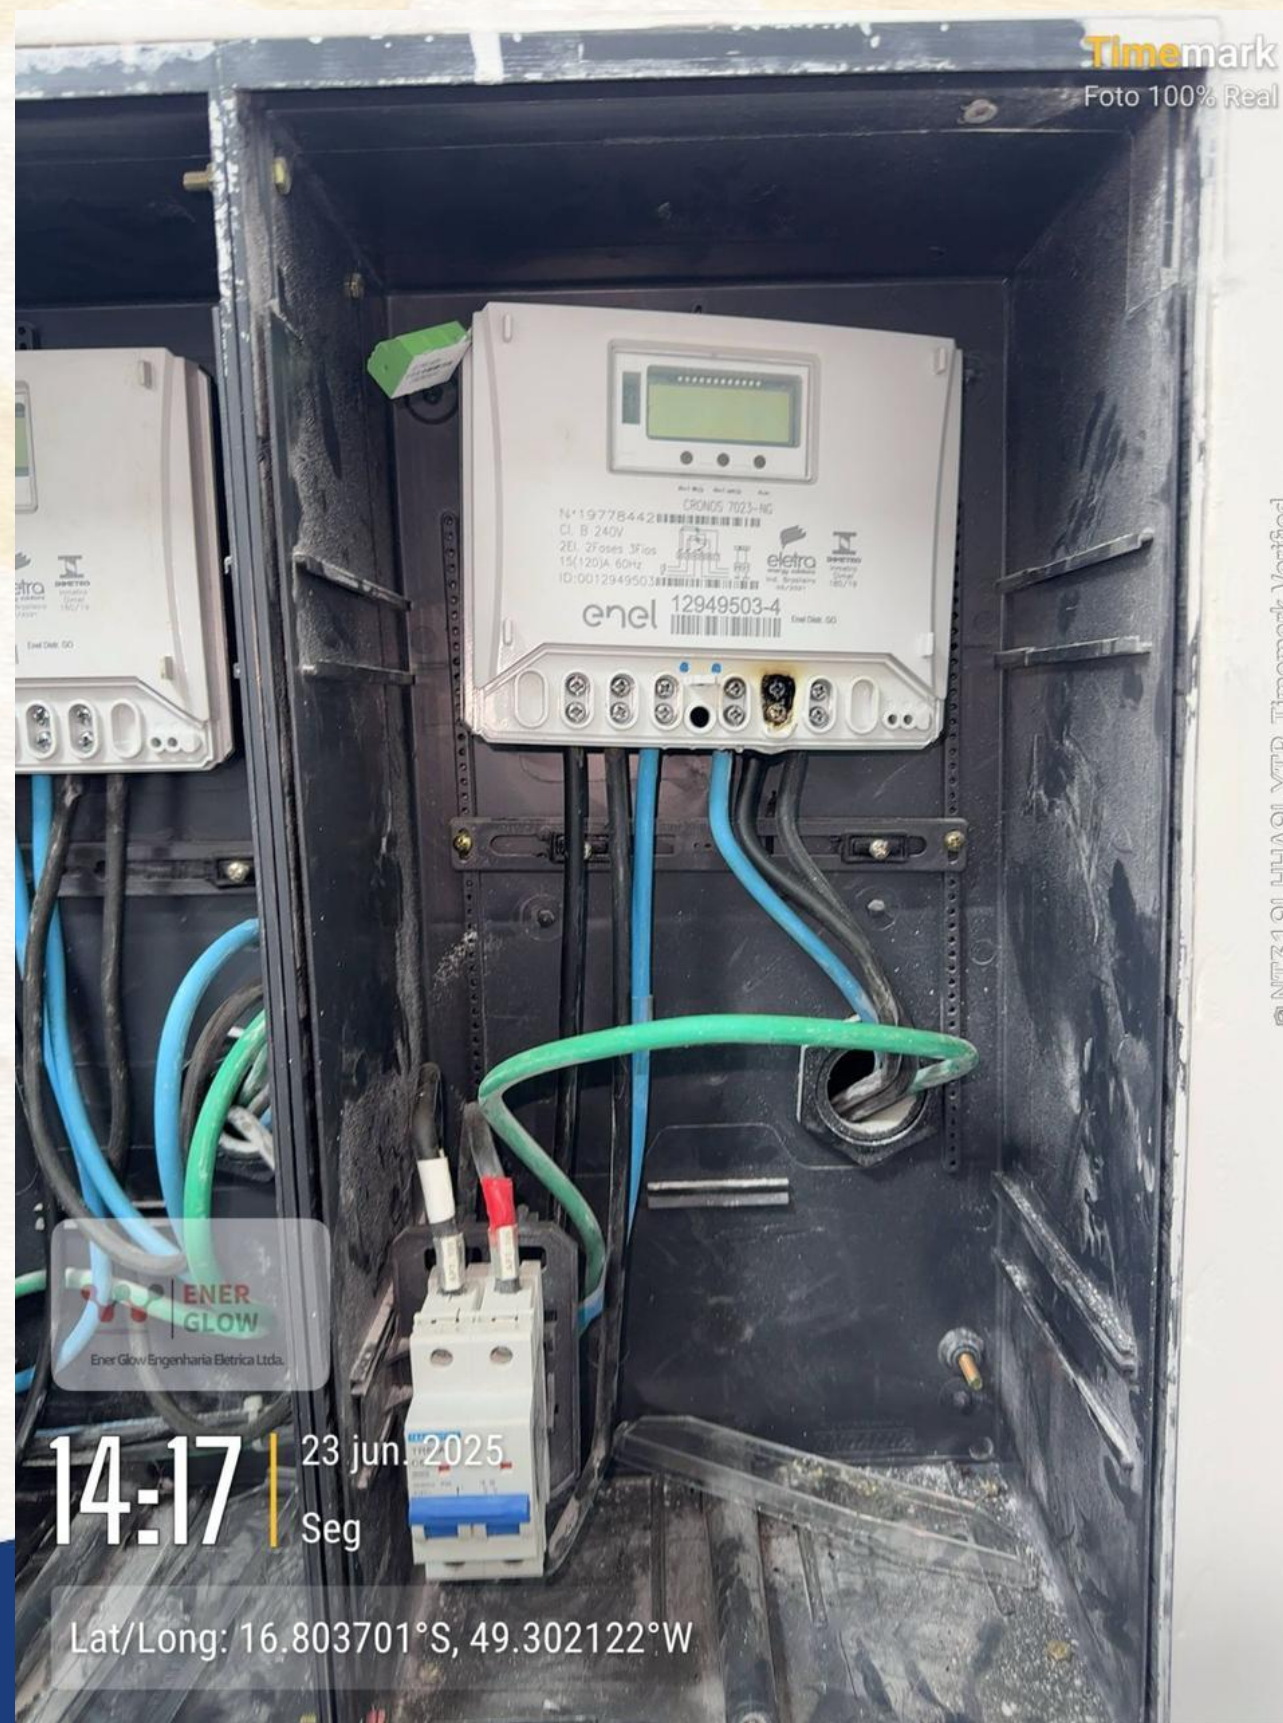
# ANALISE DO PADRÃO CONSTRUTIVO DO SISTEMA ELÉTRICO DAS DEMAIS TORRES

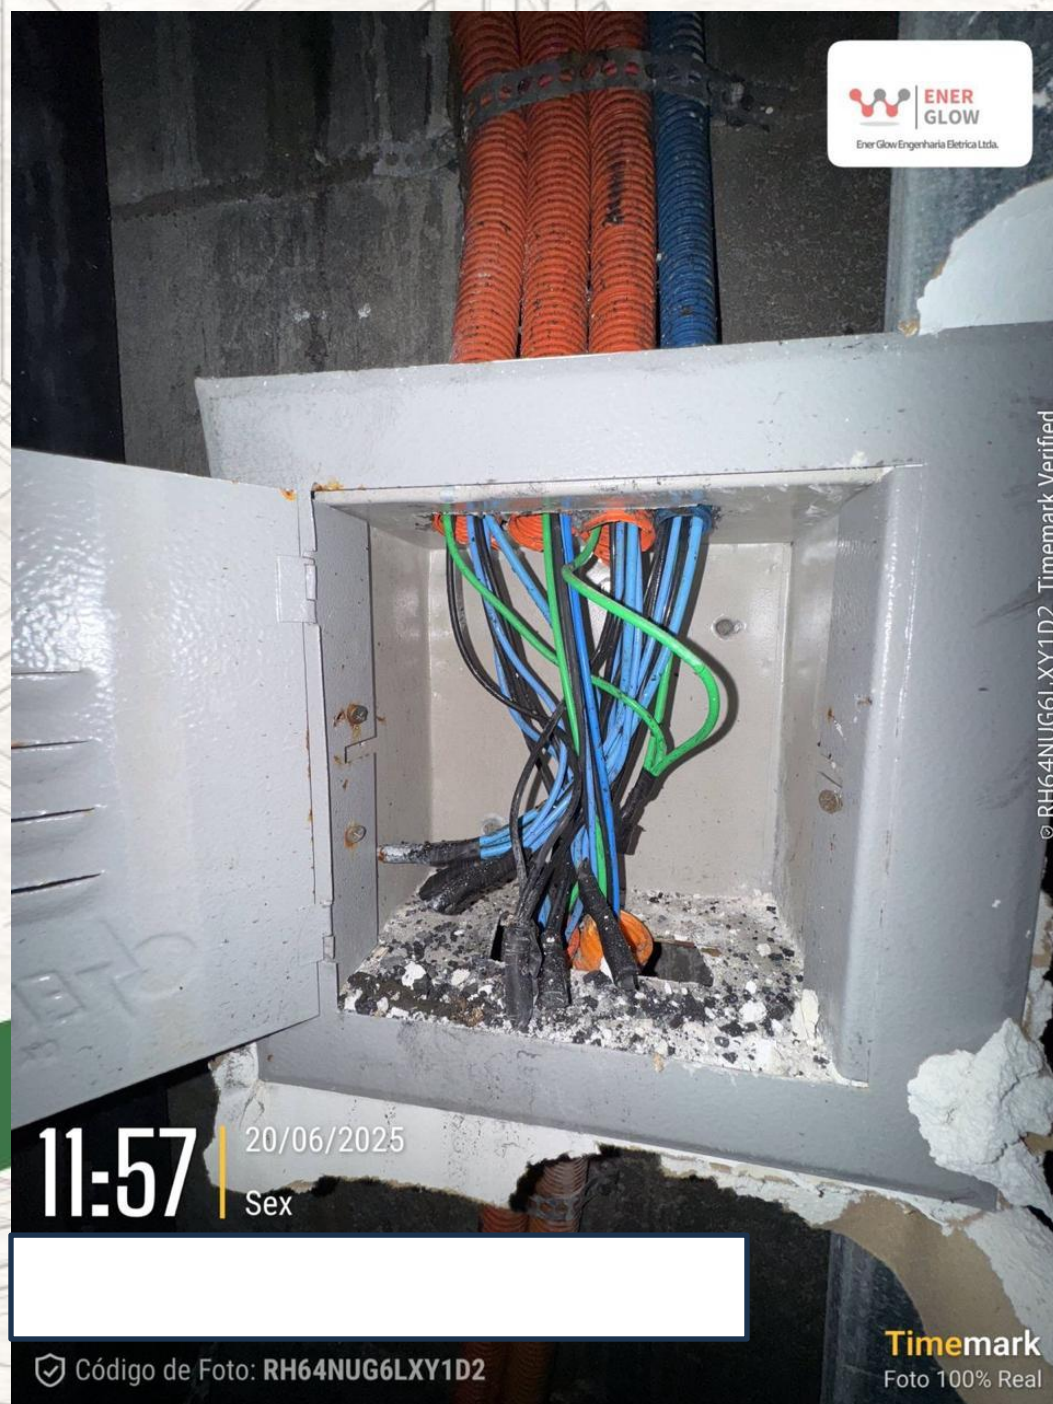
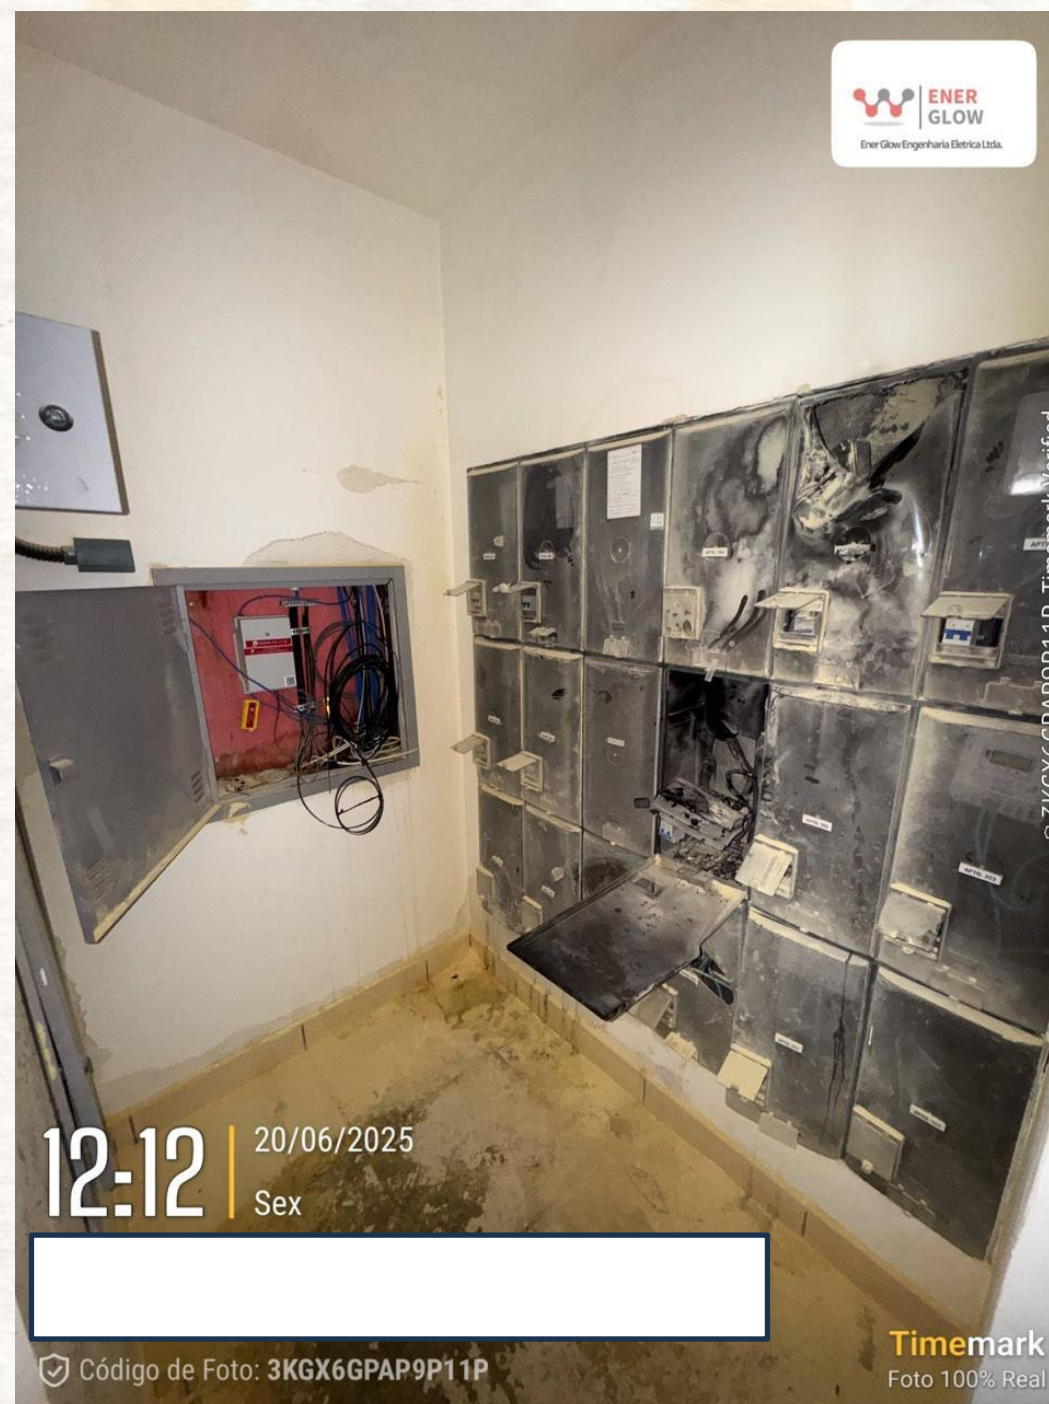
## ANALISE DAS CAUSAS PROVÁVEIS

- Falhas de isolamento
- Curto-circuito
- Dimensionamento incorreto
- Material de baixa qualidade (fio com quantidade inferior de cobre)
- Mau contato elétrico
- Falta de manutenção preventiva (reaperto)
- Ausência de conectores

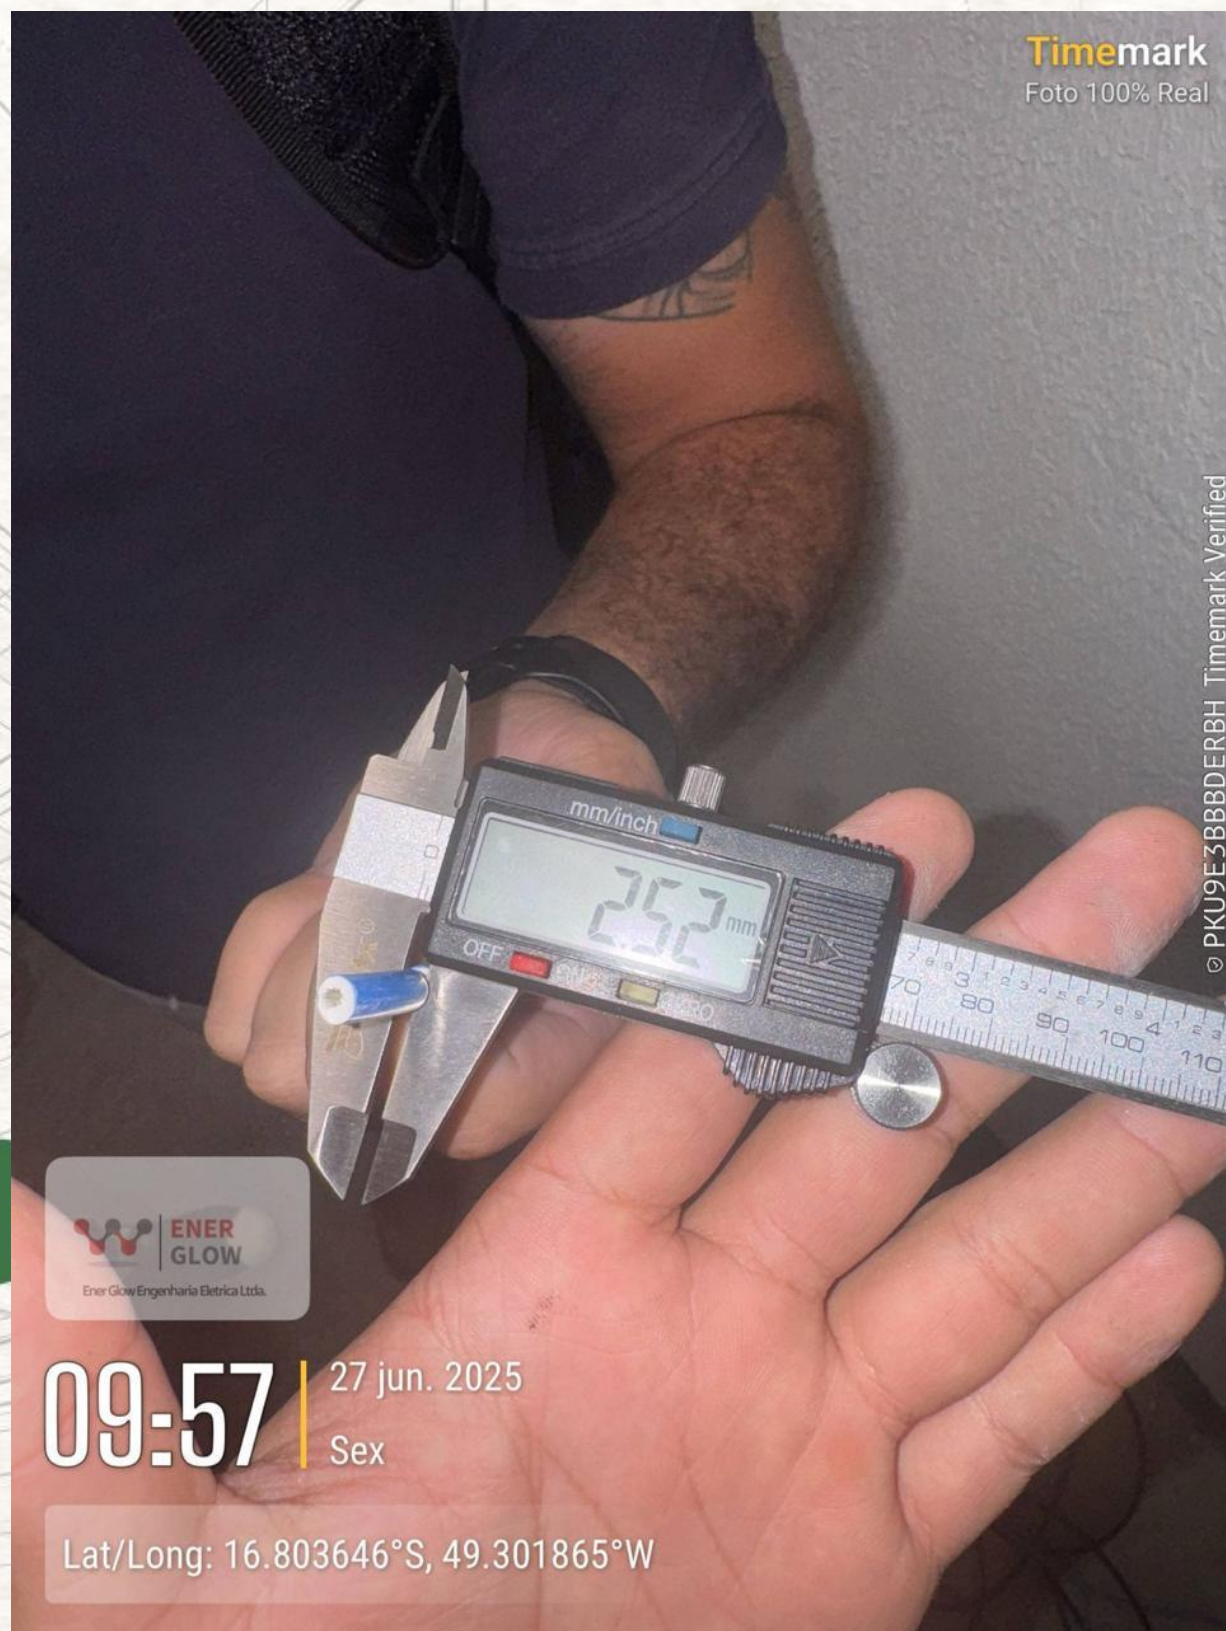
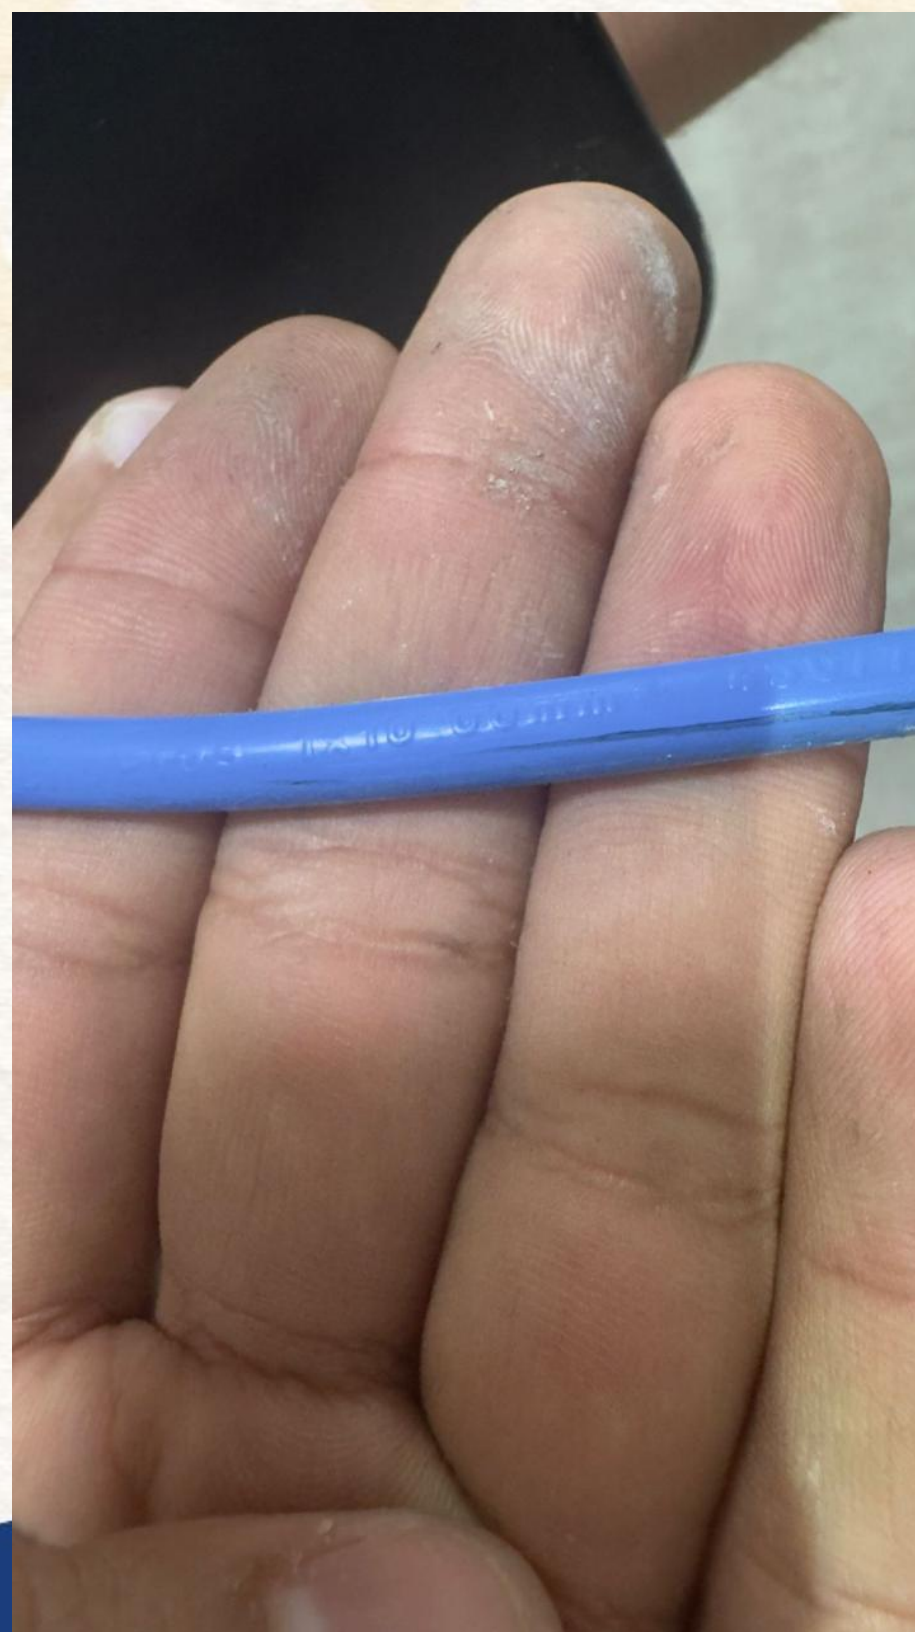
## ANALISE DAS CAUSAS PROVÁVEIS

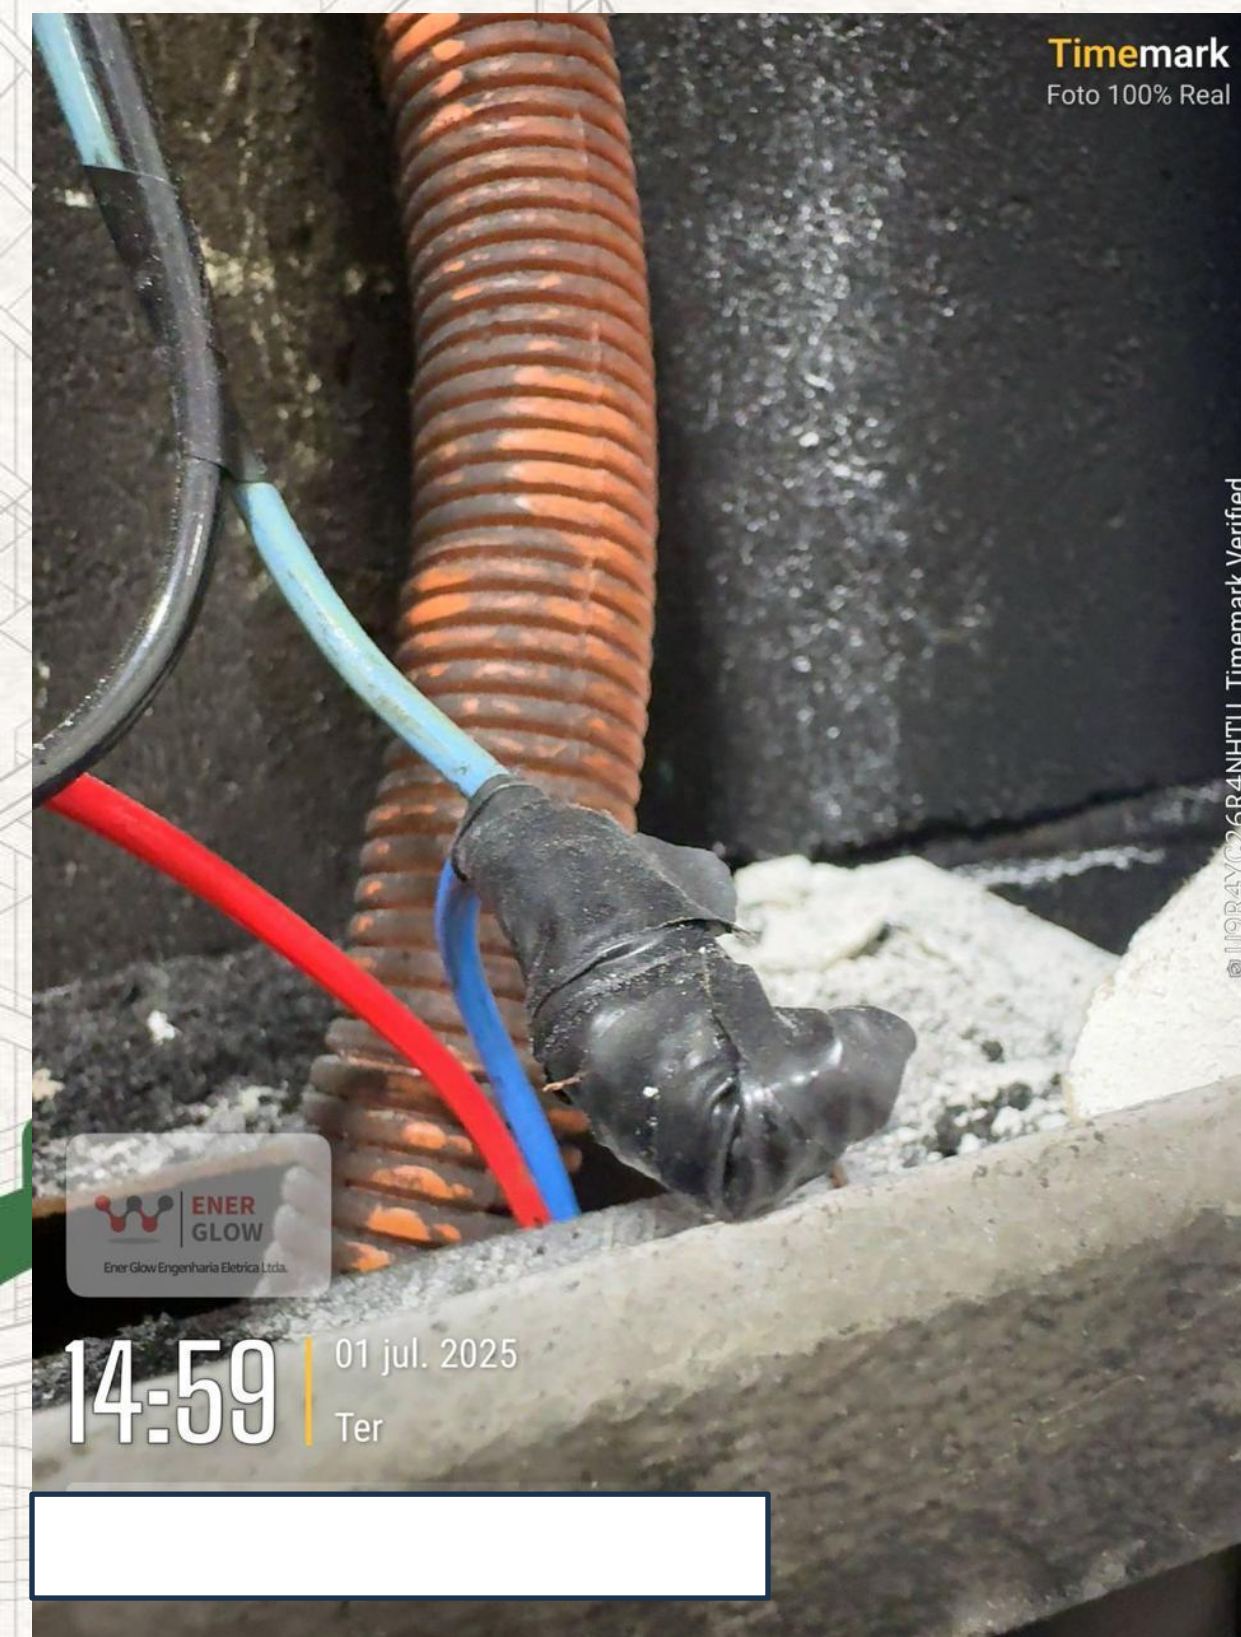
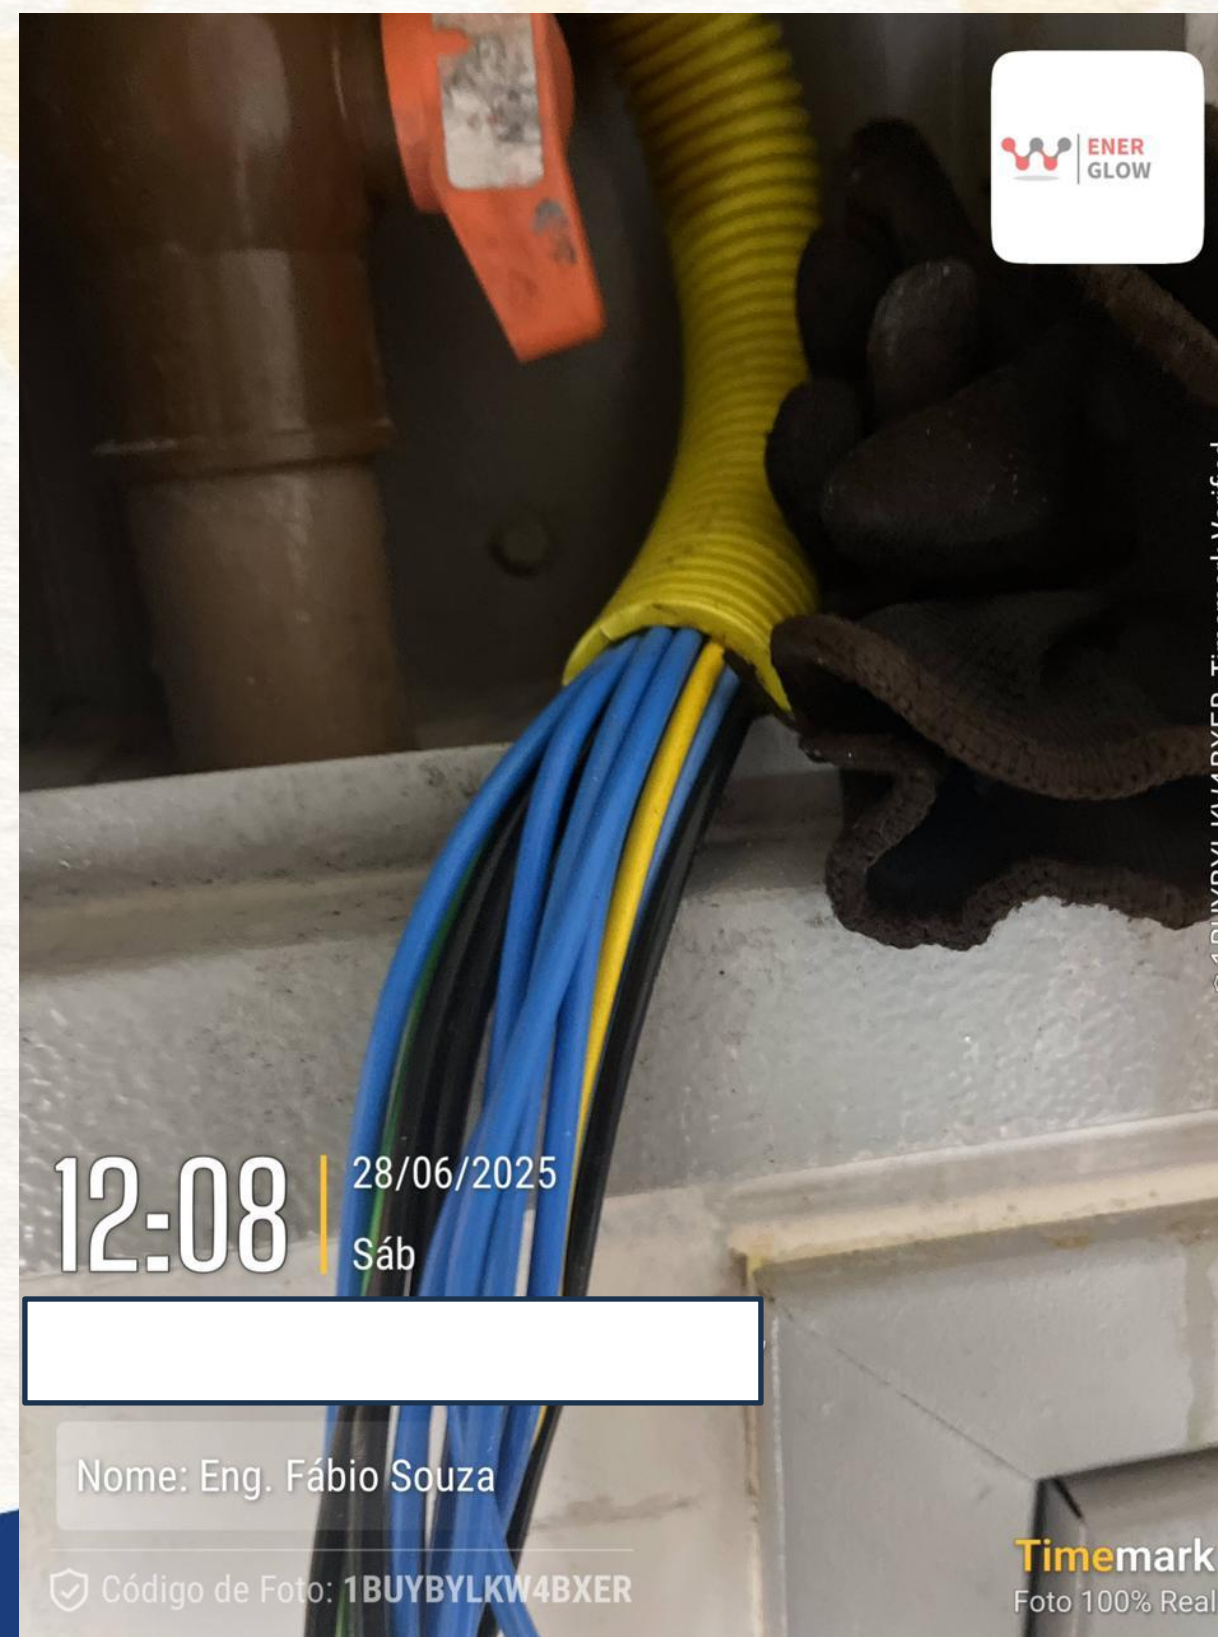
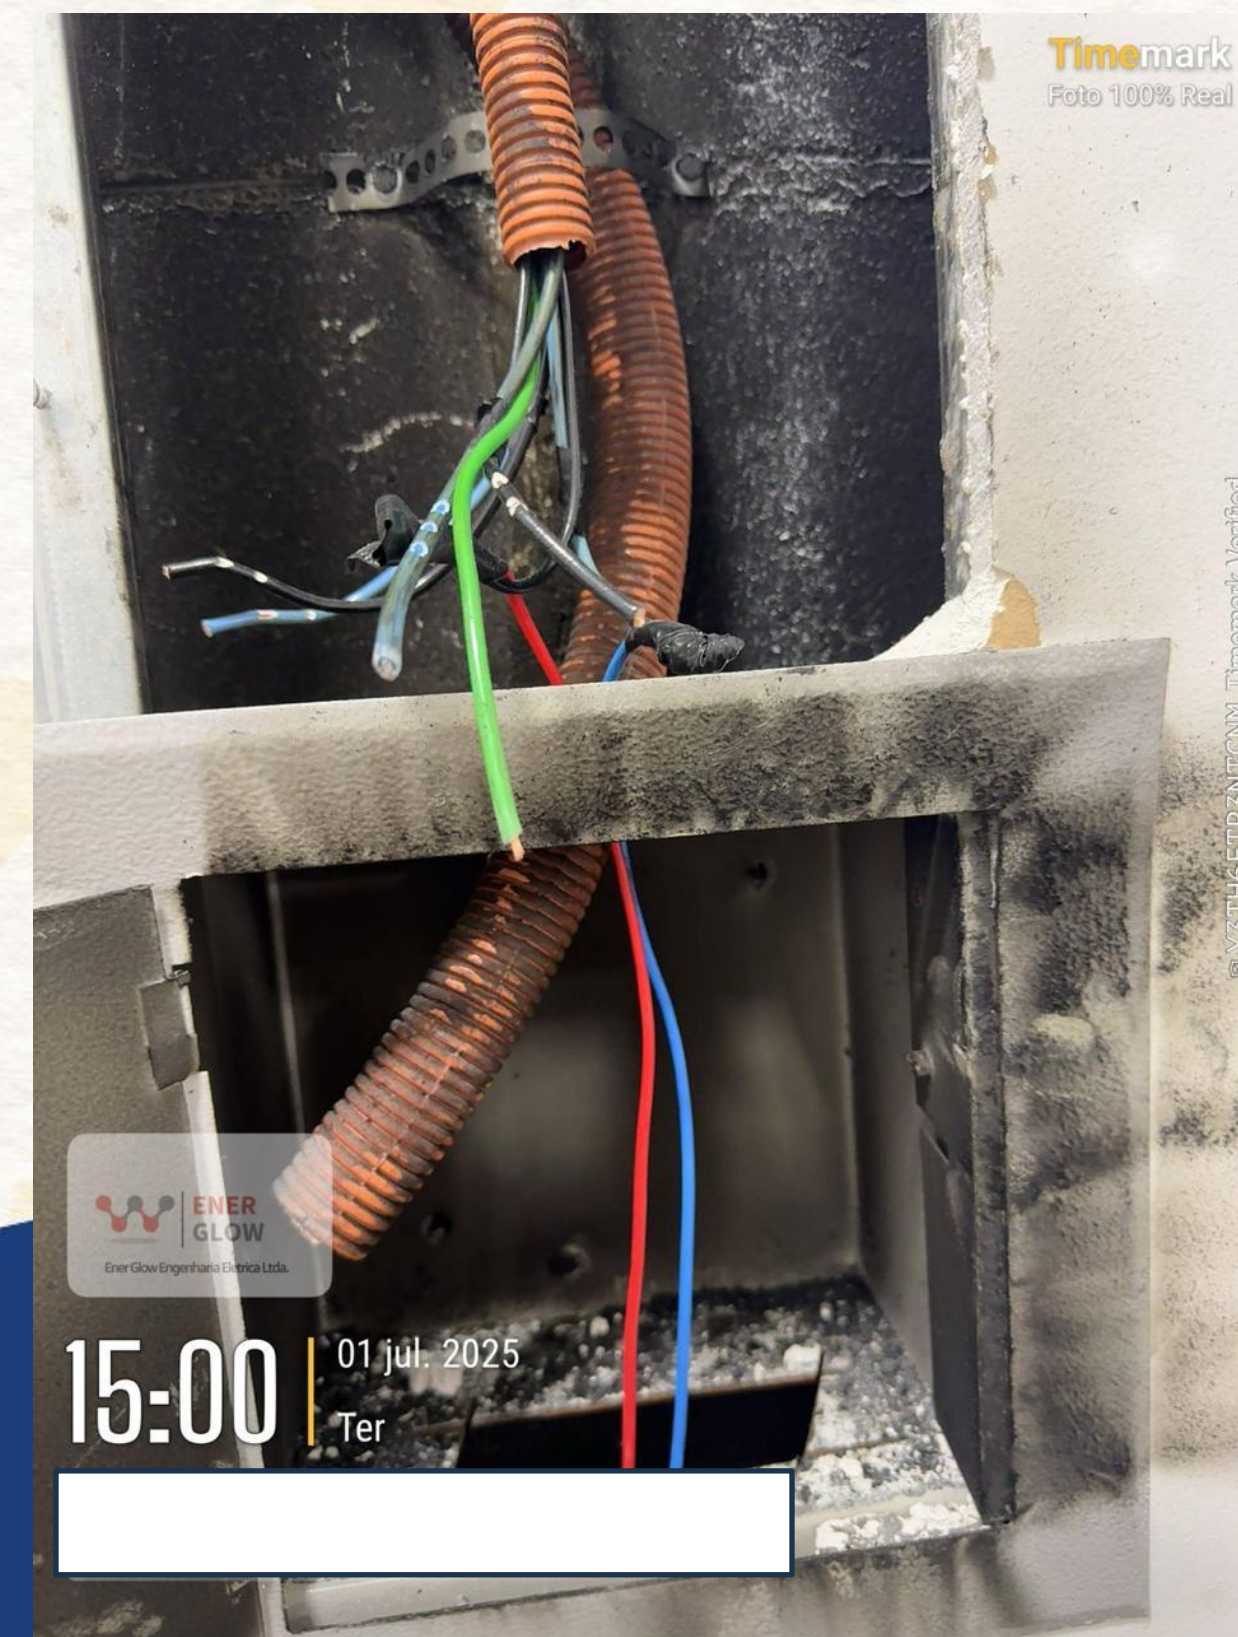
# ANALISE DAS CAUSAS PROVÁVEIS

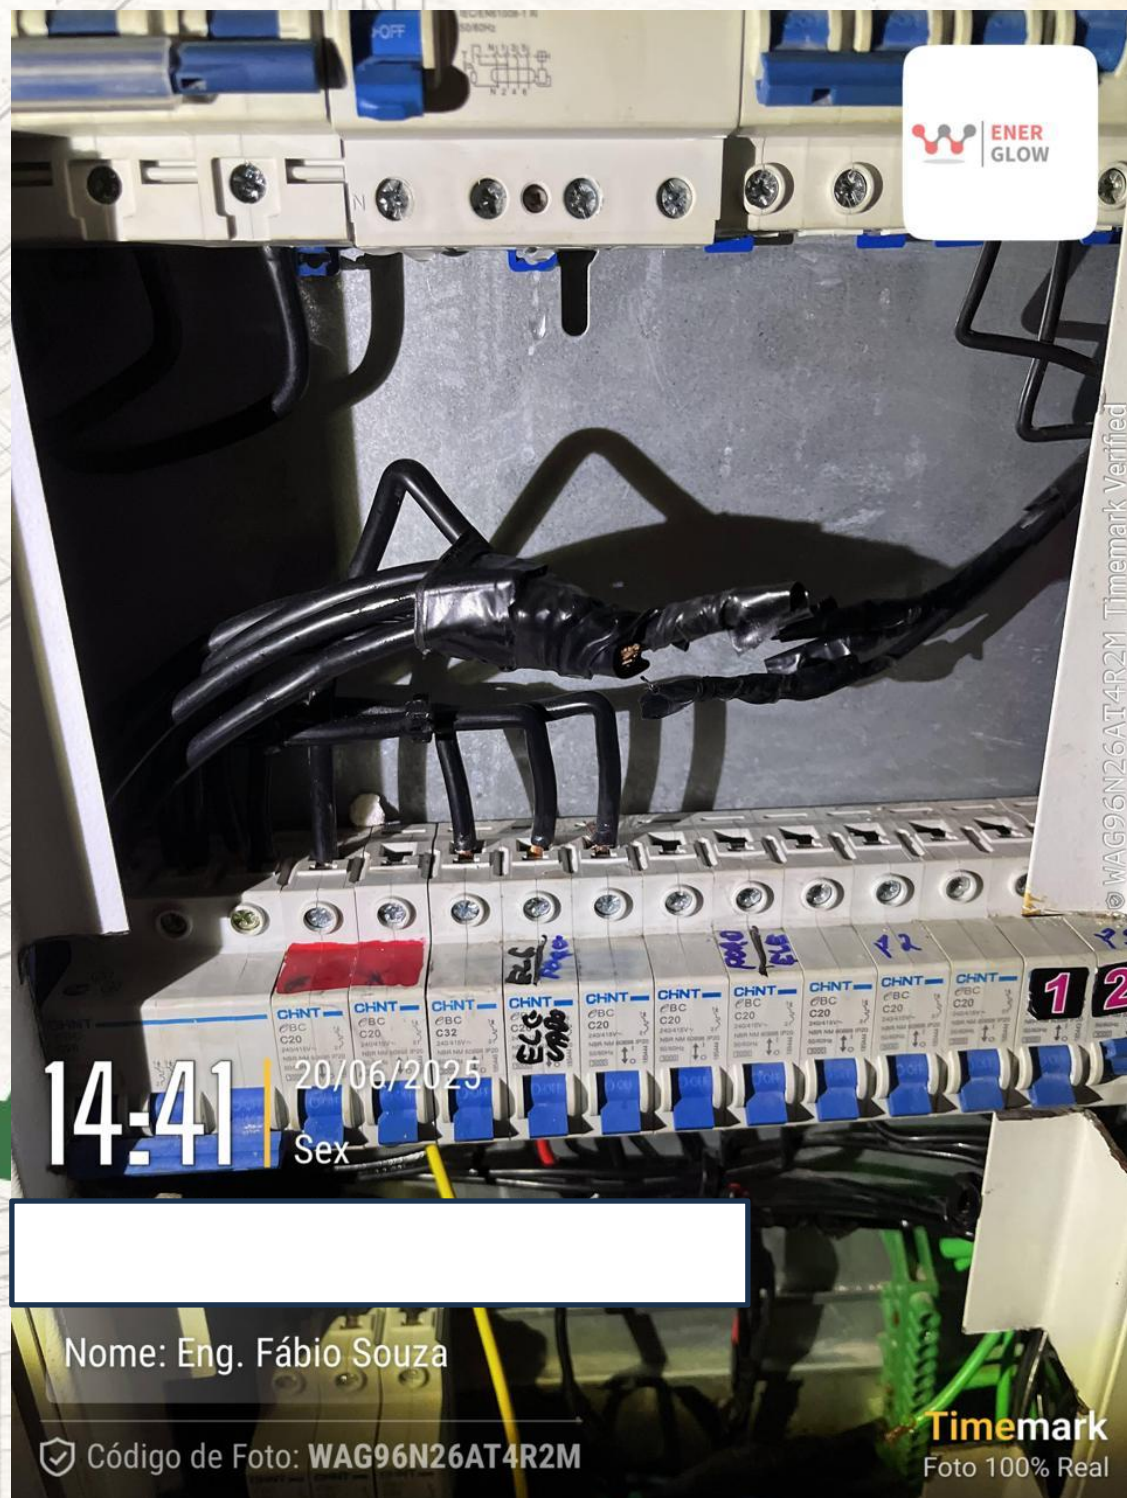
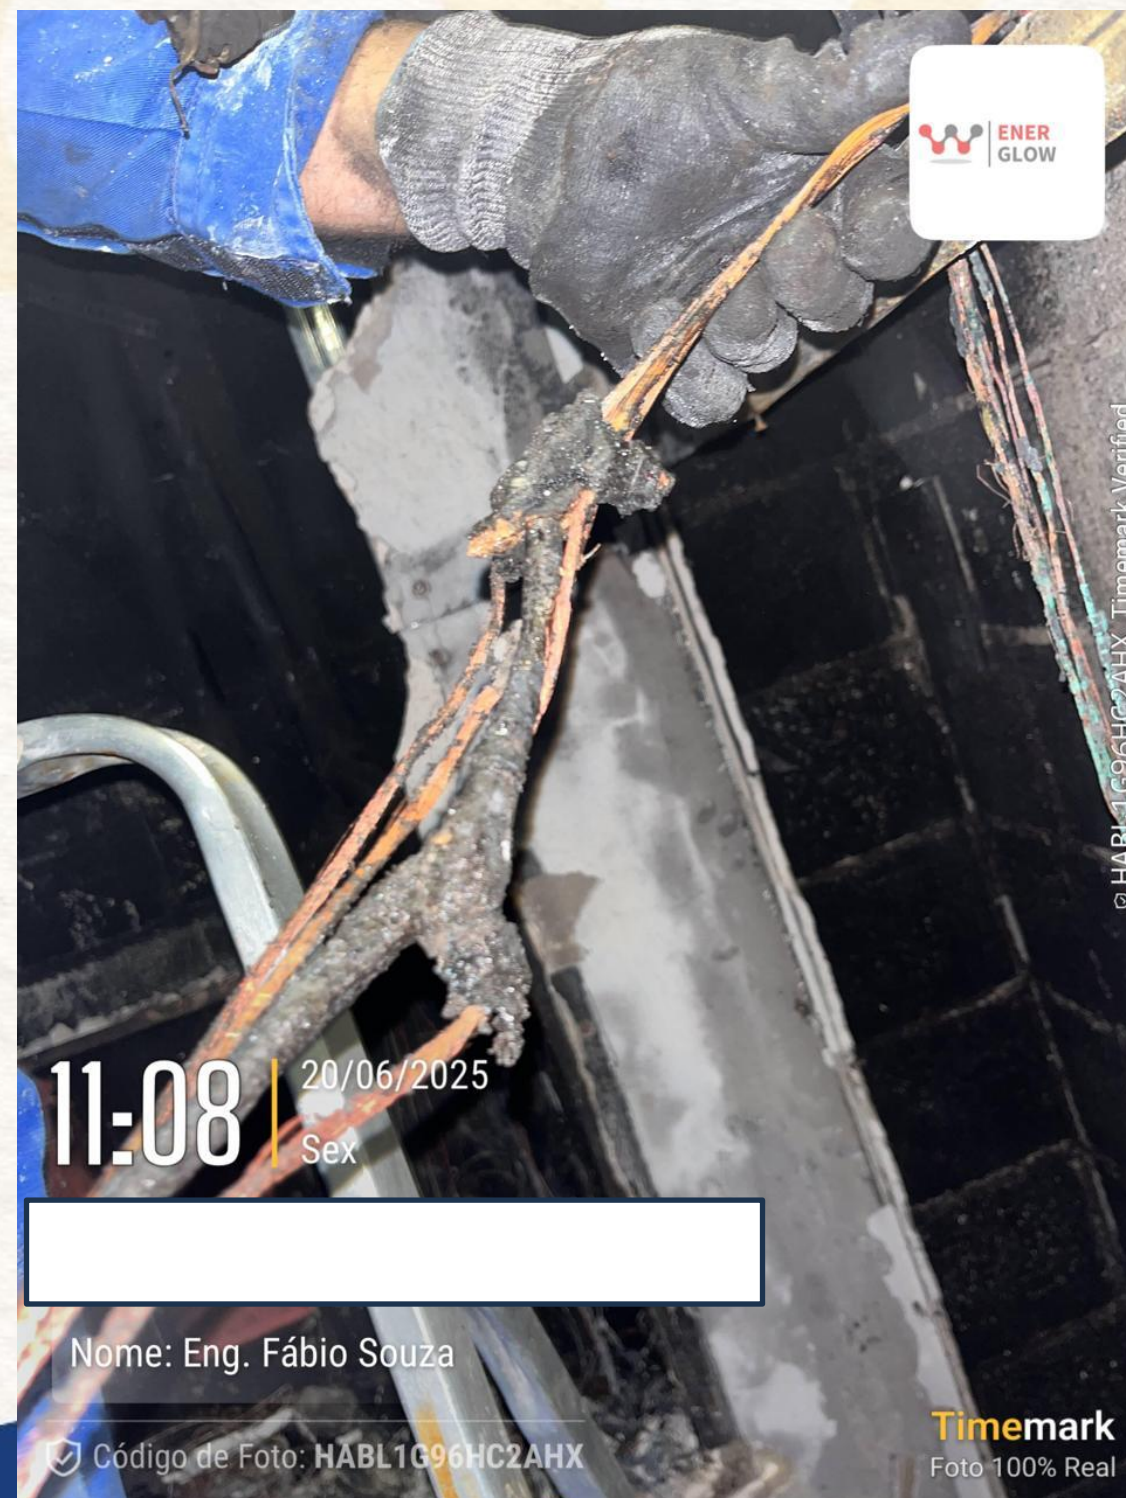
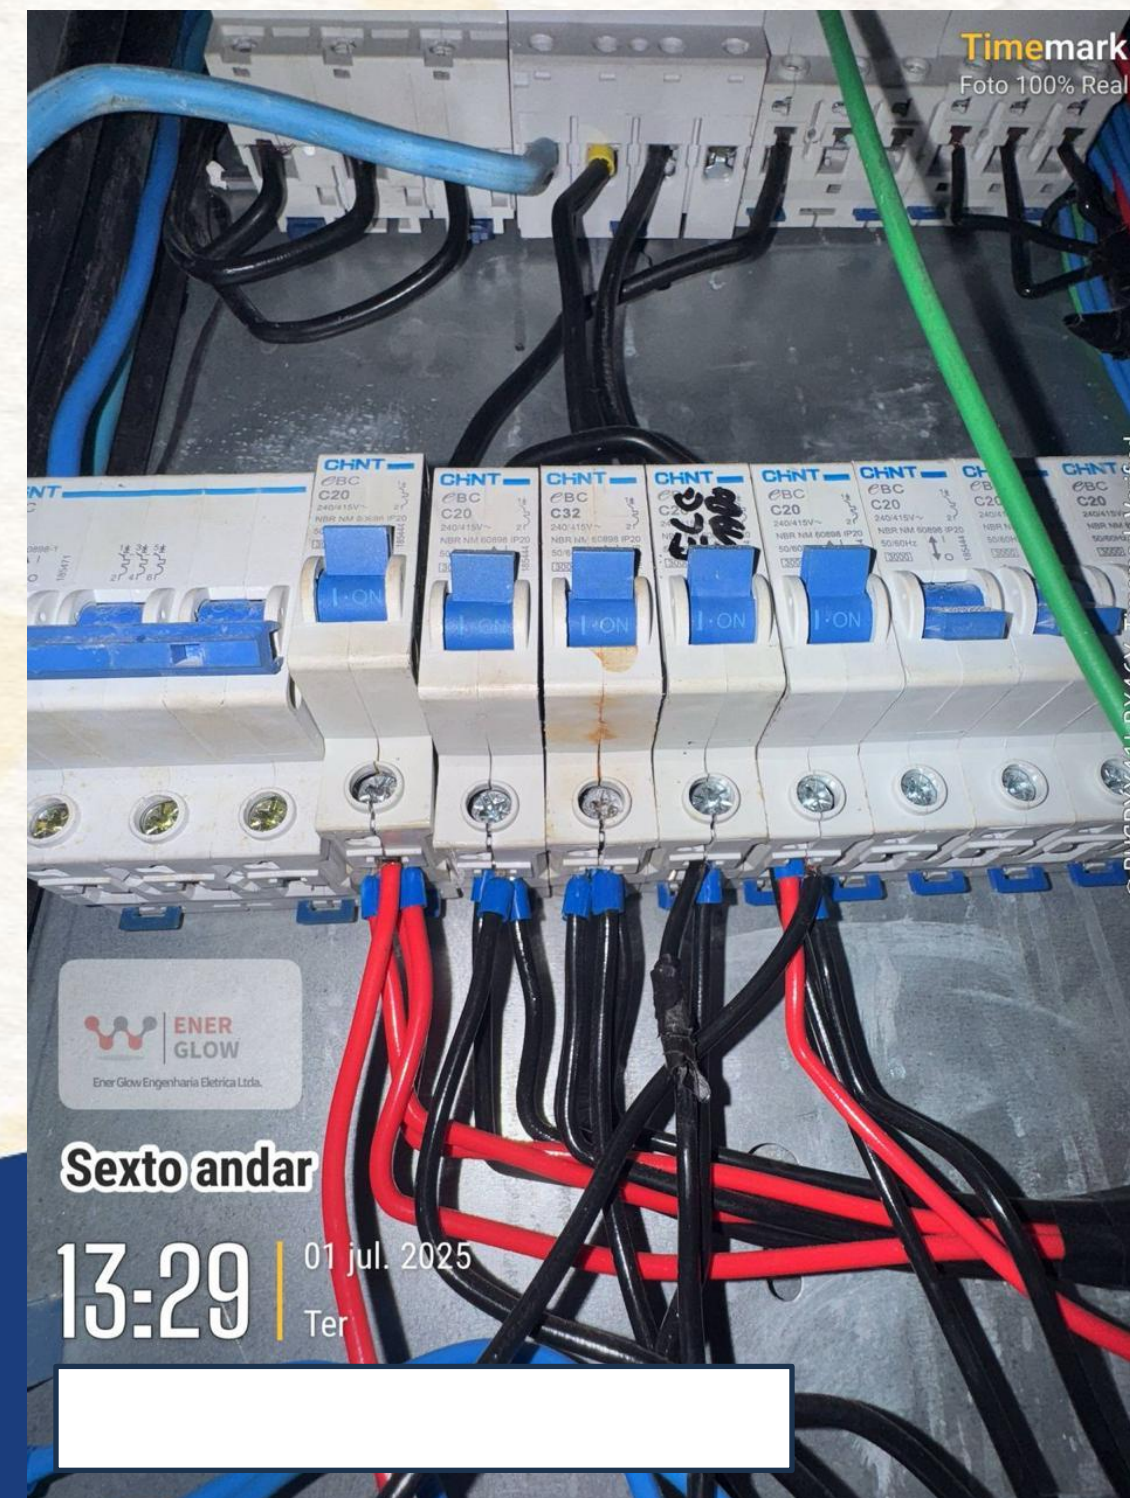
## ANALISE DAS CAUSAS PROVÁVEIS
