Seminário de Engenharia  
de Avaliações e Perícias  
do Centro-Oeste.

# PERICIA PÓS INCÊNDIO EM CONDOMÍNIO RESIDENCIAL

- Fabio Souza – Engenheiro Eletricista
  - Perito Judicial
  - Esp. Eficiência Energética
  - MBA. Gestão de Projetos
- Juliana Soares – Engenheira Civil
  - Perita Judicial
  - Esp. Engenharia diagnóstica
  - Esp. Gerenciamento e Produtividade de obras
- Thomaz Rodrigo Silverol – Engenheiro Civil
  - Perito Judicial
  - Avaliador de imóveis
  - Esp. Engenharia diagnóstica

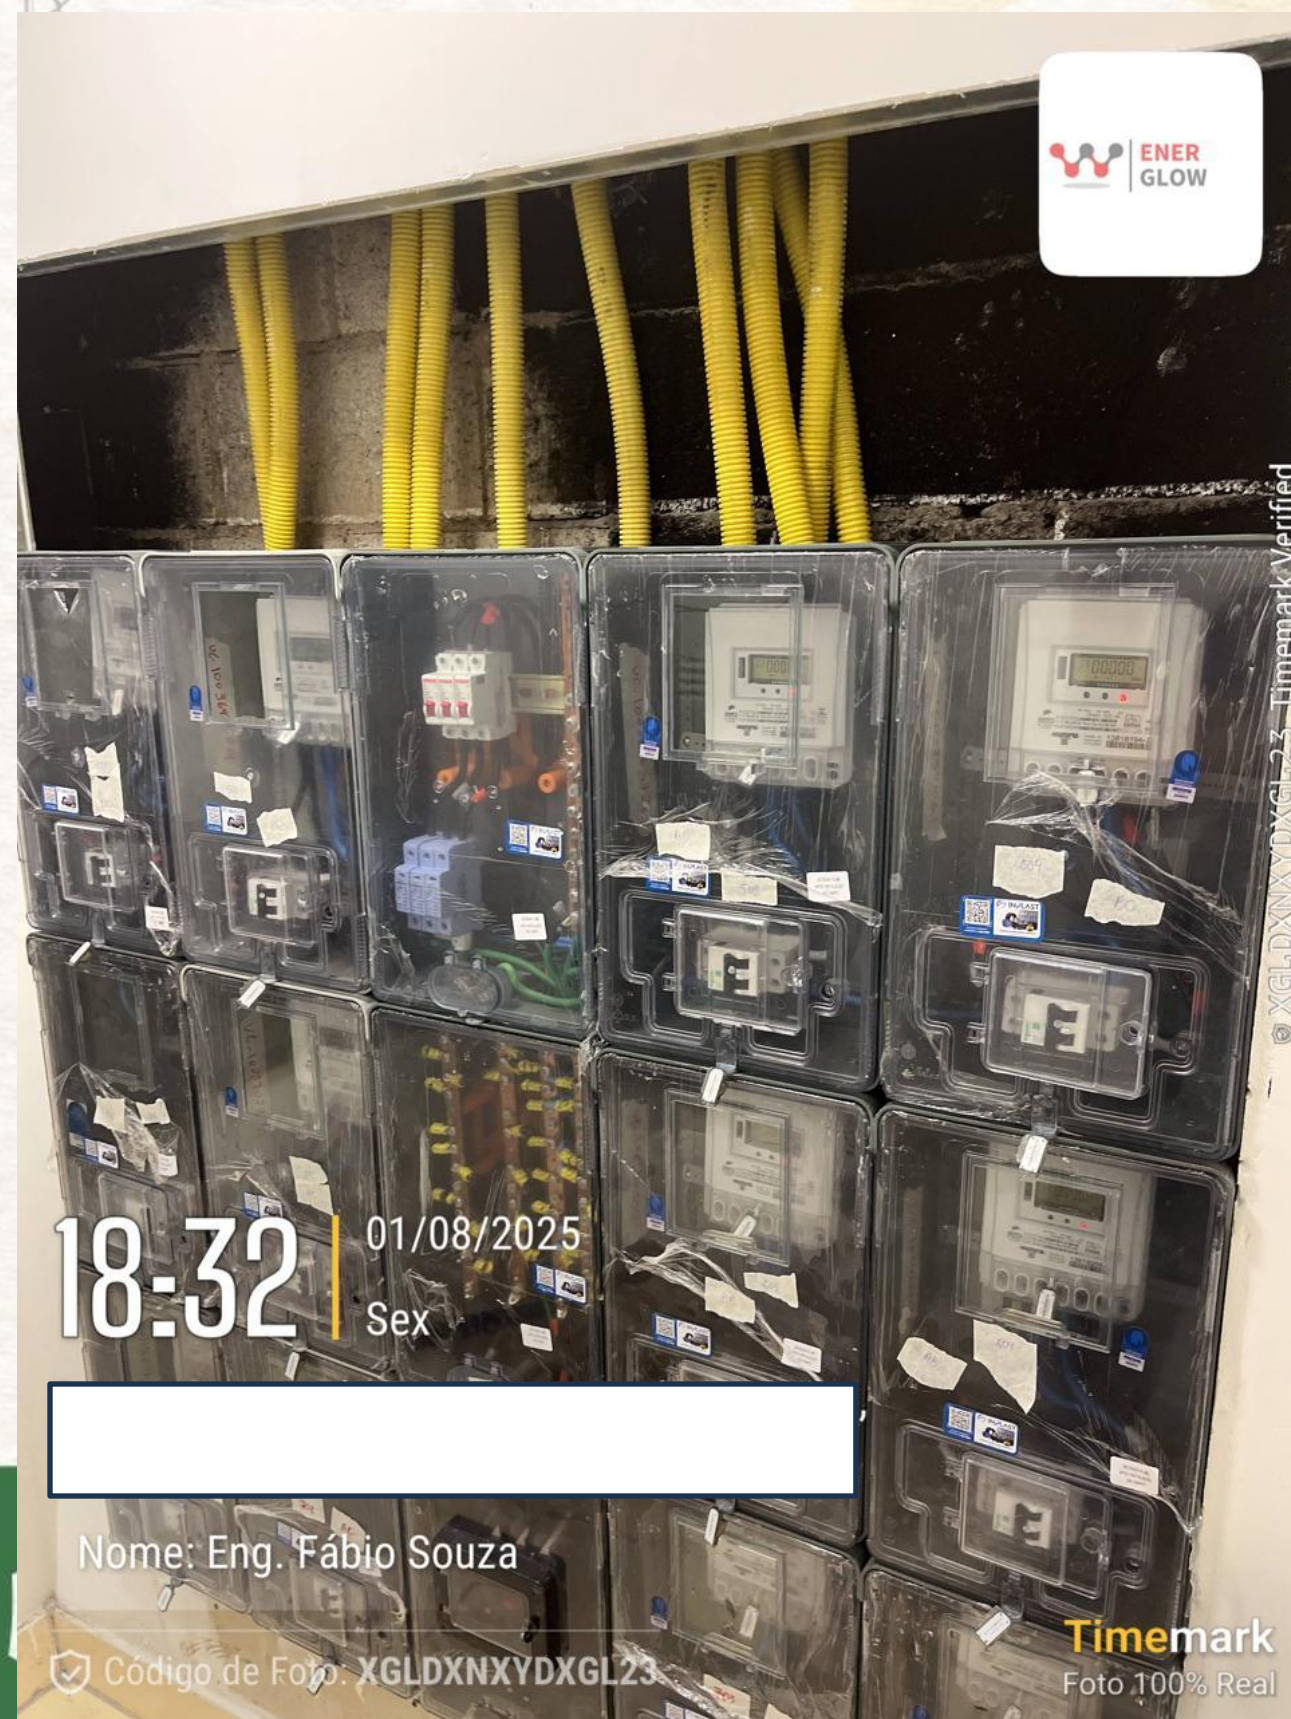
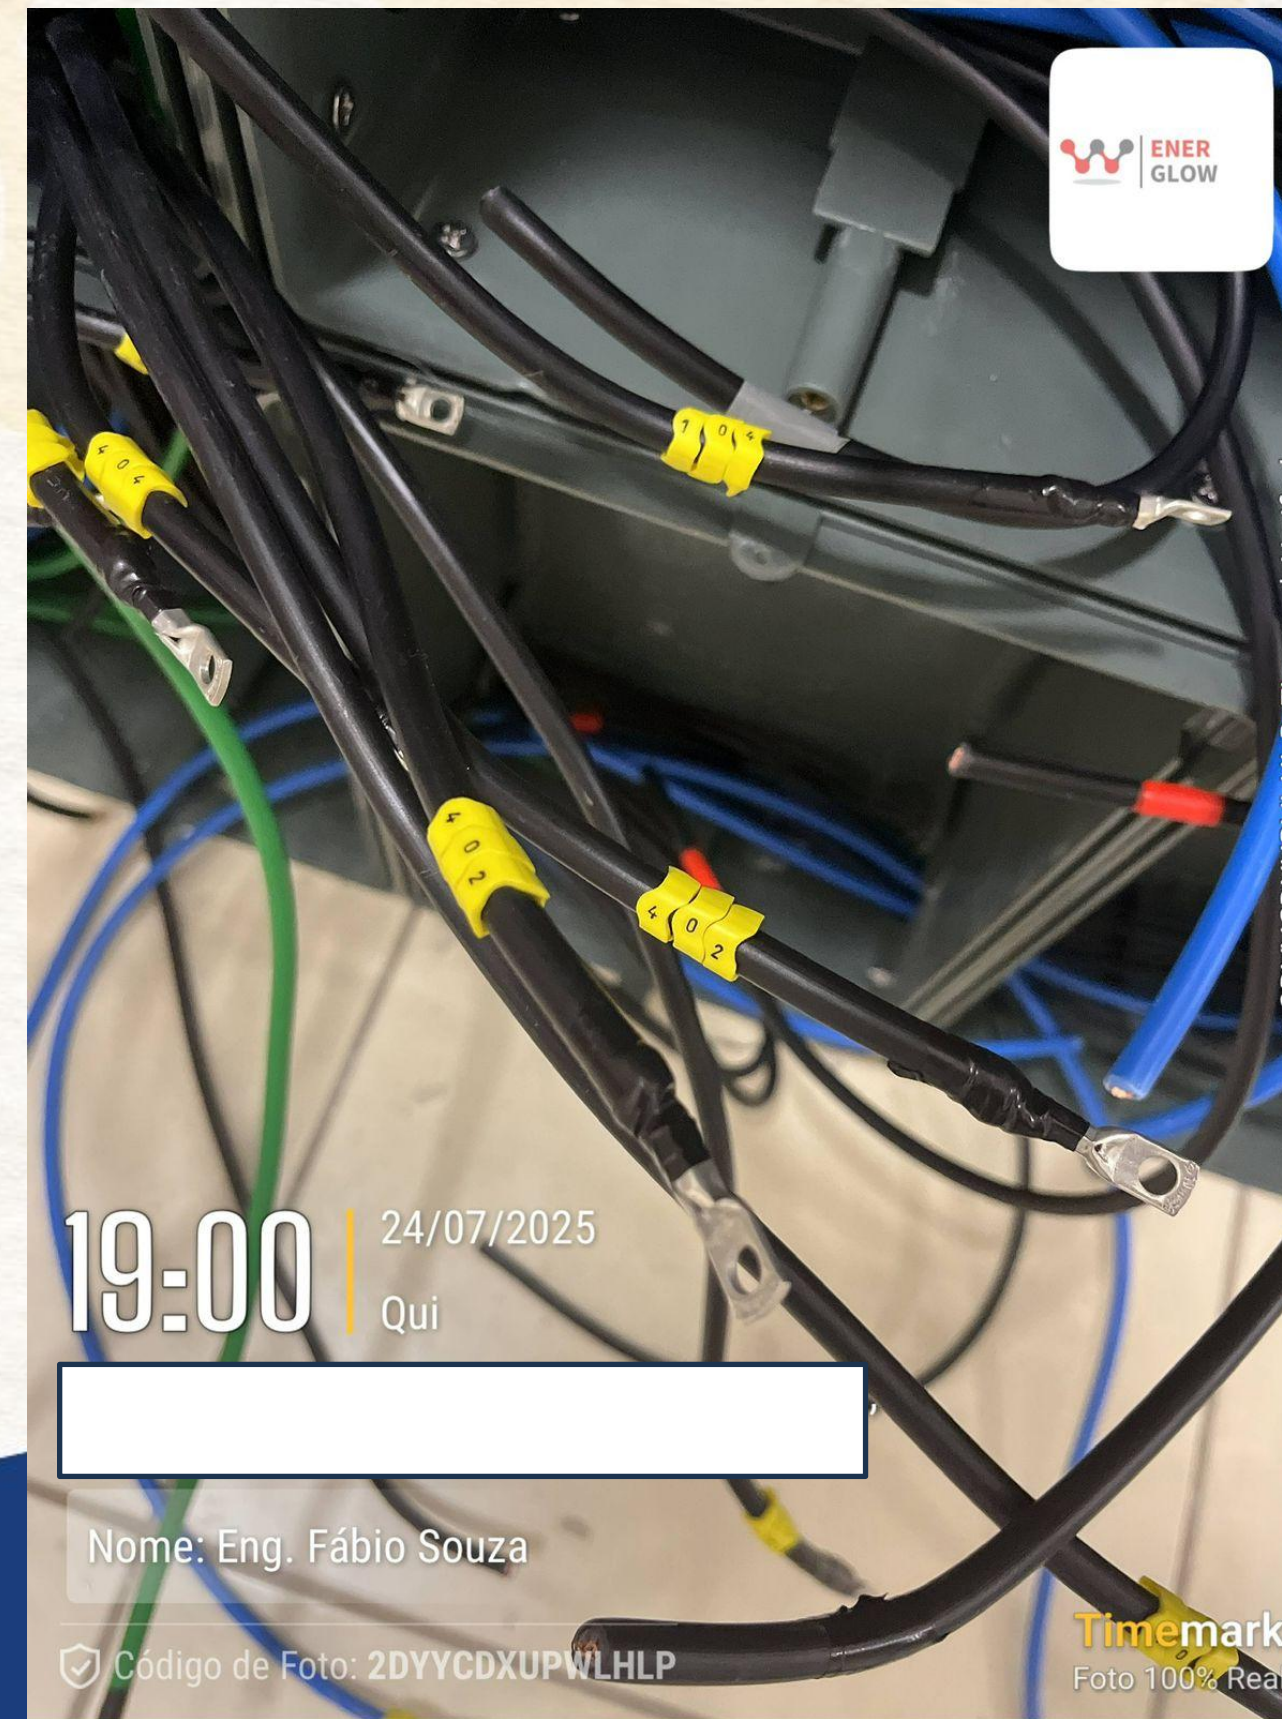
# CONSULTORIA PARA AVALIAR A RECONSTRUÇÃO

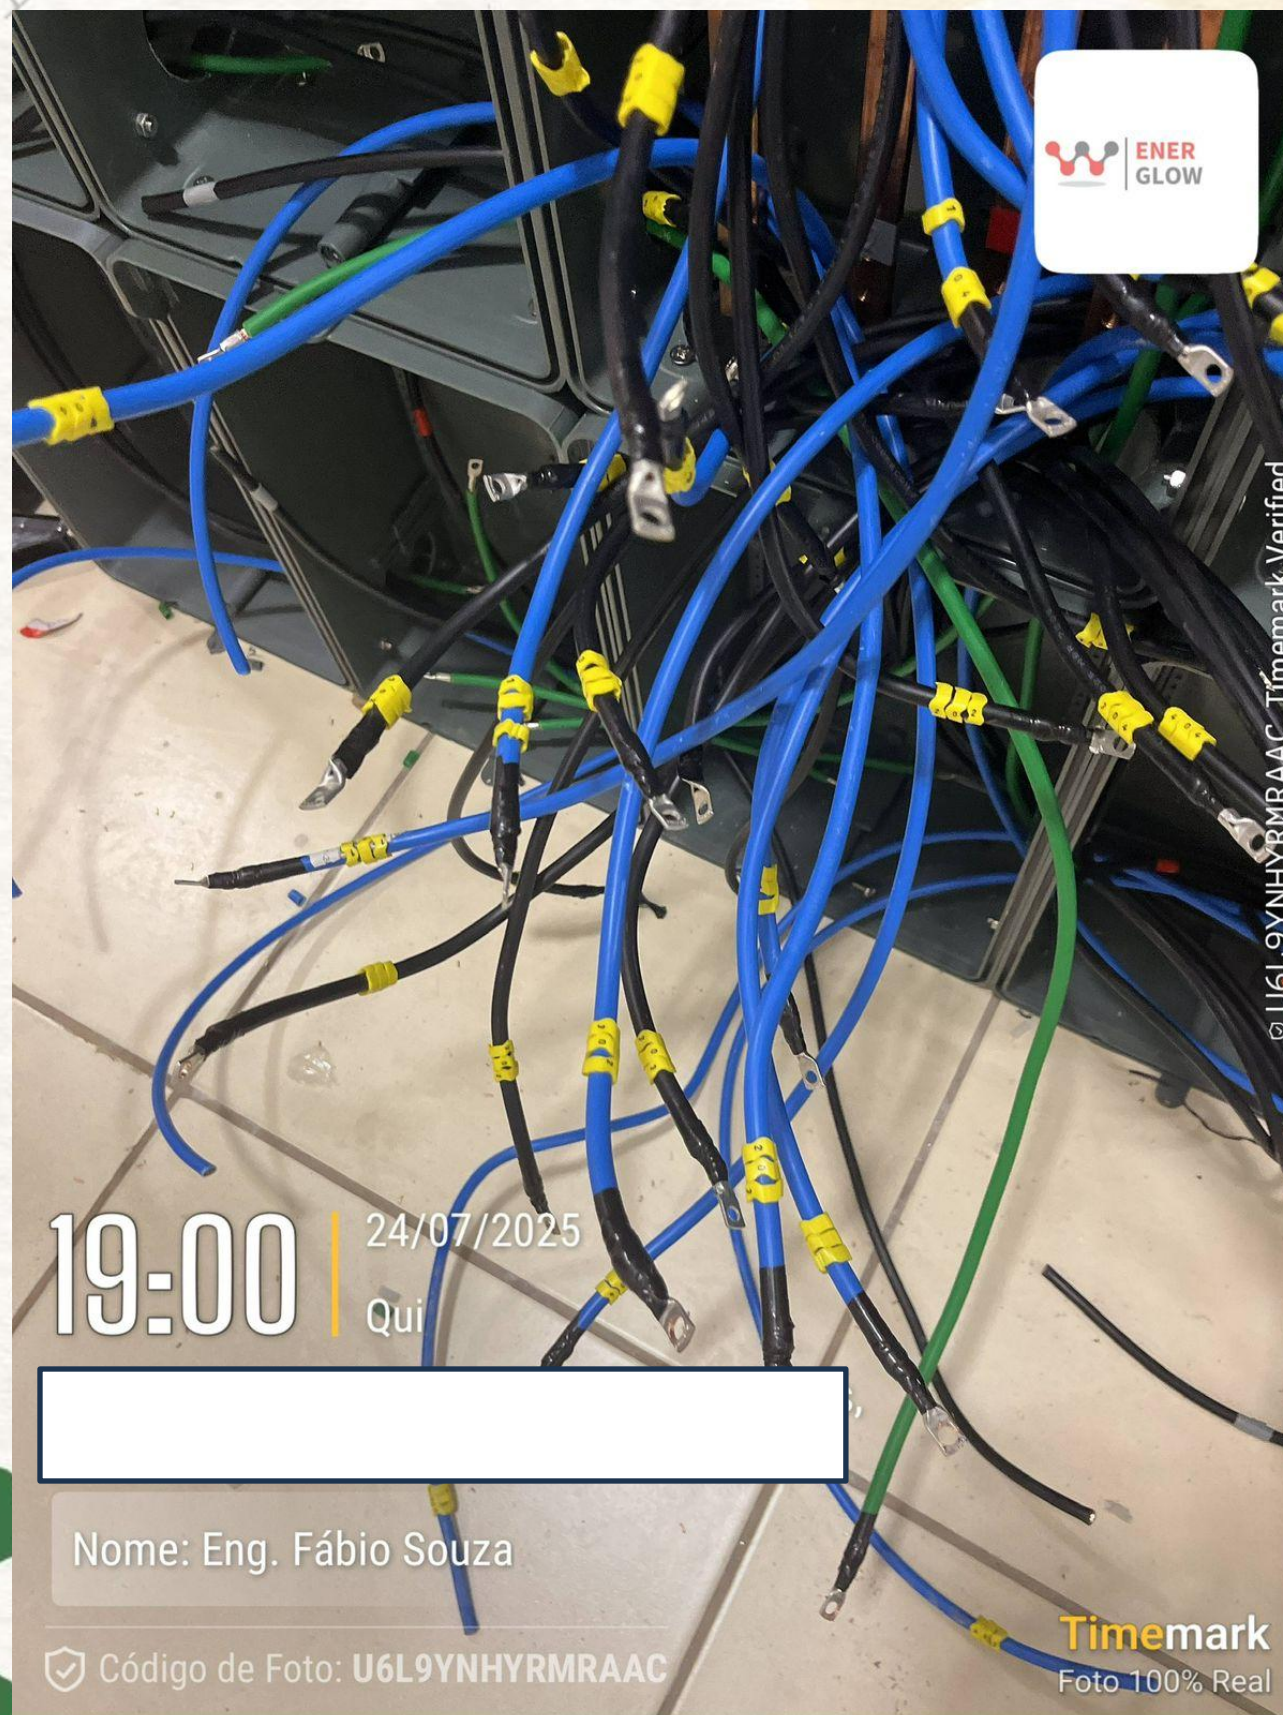
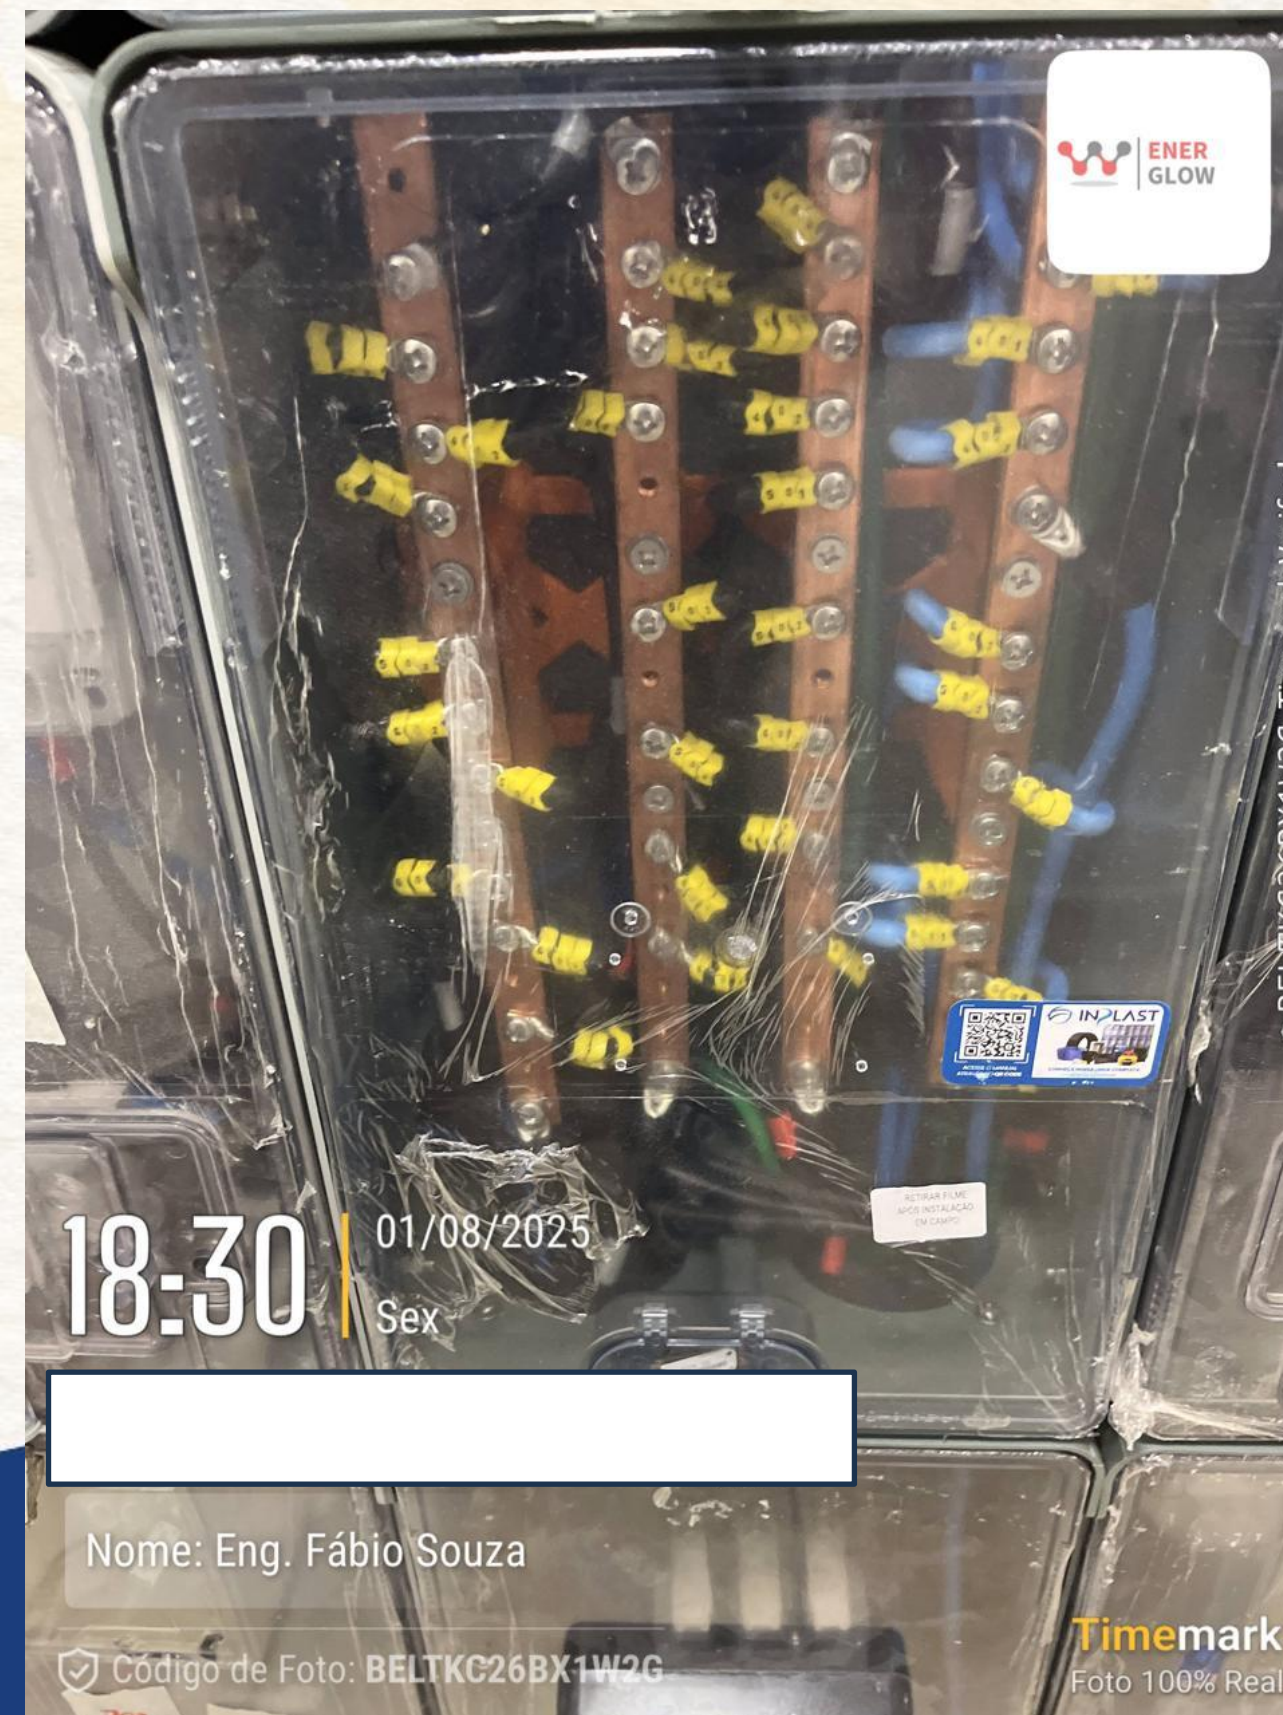
# CONSULTORIA PARA AVALIAR A RECONSTRUÇÃO
