## **ANÁLISE DE EXECUÇÃO DE RESERVATÓRIOS CONDOMINIAIS DE ÁGUA POTÁVEL ENTERRADOS E EVENTUAL CONTAMINAÇÃO**

Trabalho de Perícia

**Santos – SP  
Agosto/2021**

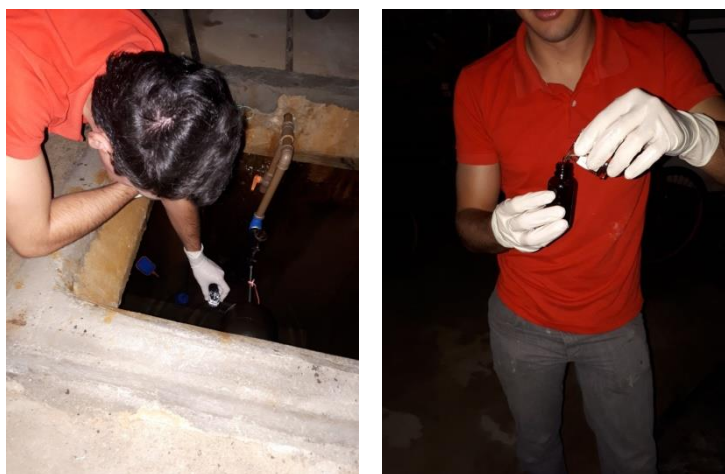
As coletas das amostras foram realizadas pelos autores com auxílio de um Becker de vidro e com o uso de luvas de látex para evitar o contato direto com a água e, então, uma possível contaminação desta (figura 17). Em seguida a água coletada foi conservada em frasco de vidro esterilizado, embalada e transportada para o laboratório, de forma que todo o processo levou cerca 3 (três) horas.

Figura 17 – Coletas realizadas nos dias 02 e 11 de maio de 2018 (autoria própria).

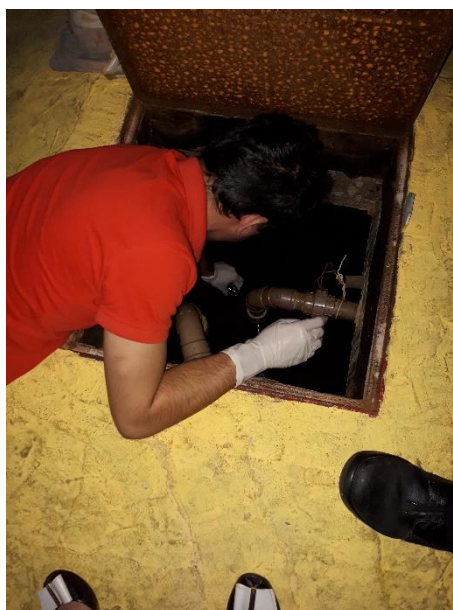
Tal como o item 4.1.2 deste trabalho, foram selecionadas datas para coleta das amostras para que fossem obtidas as situações mais extremas do uso dos reservatórios; conforme coleta realizada e ilustrada na figura 25.

Figura 25 – Coletas realizadas nos dias 02 e 11 de maio de 2018 (autoria própria).
