RESOLVENDO SITUAÇÕES CRÍTICAS EM ESTRUTURAS DE CONCRETO ARMADO

Trabalho de Perícia

Goiânia/GO
2021

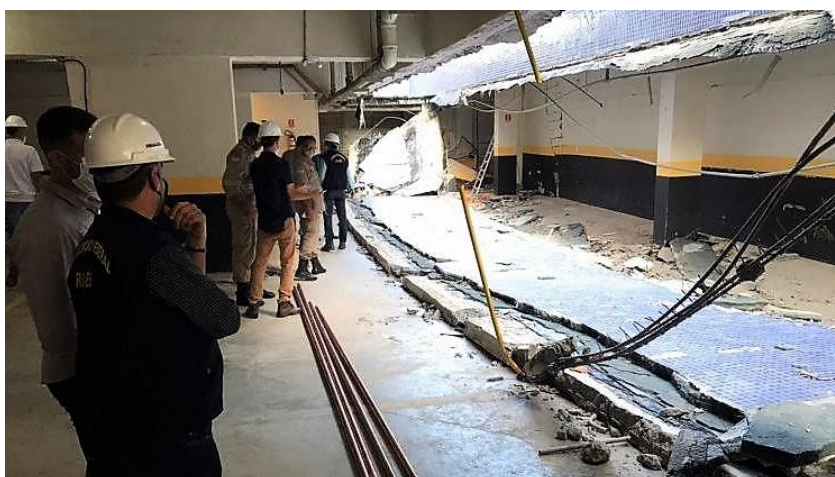
- a) Falhas nos projetos estruturais: ocorrem por erros no escritório de cálculo tais como: por esquecimento de alguma carga importante que deveria compor os cálculos realizados; por erro de conta simplesmente; ou ainda, por erro de desenho. Há ainda casos muito esporádicos do calculista projetar estrutura inédita e falhar. Exemplos: Pavilhão da Gameleira, Belo Horizonte; Edifício Palace II, Rio de Janeiro; desabamento da Estação Pinheiros da Linha 4 do Metrô de São Paulo; desabamento da piscina do edifício Parador em Vila Velha.

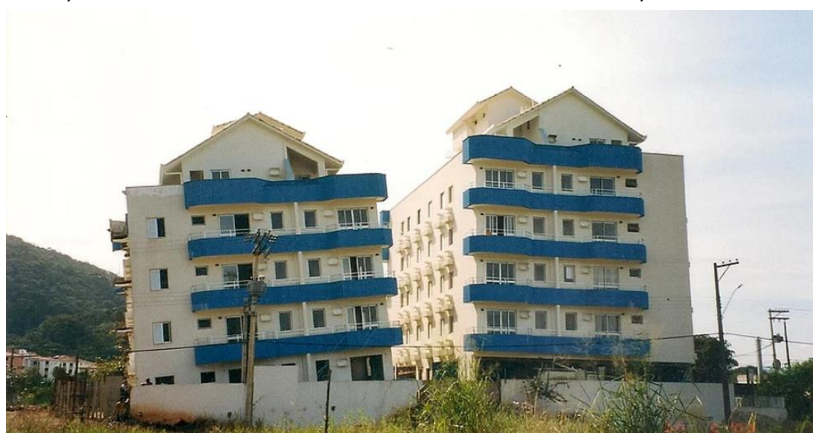
- b) Falhas nas fundações: podem ter muitas origens, como solo insuficientemente pesquisado e que apresenta camada ruim por debaixo de uma camada boa, estacas partidas ou mal ancoradas, etc. Exemplos: Edifício São Luís Rei, no Rio de Janeiro; Edifício Anêmona no litoral de Ubatuba, SP.

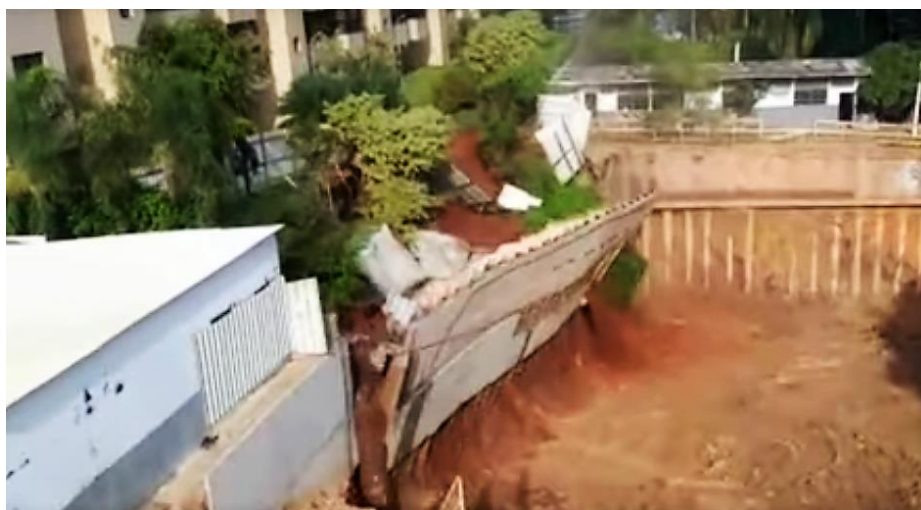
- c) Falhas de execução nos materiais, por negligência na execução ou por simples ignorância: ocorre por ausência de controle tecnológico durante a obra e/ou falta de supervisão do engenheiro. Os colapsos advêm de erro no traço do concreto, por vibração excessiva do concreto (brocas), de mau posicionamento dos ferros (ou até mesmo desvio dos vergalhões por roubo), por vergalhões de aço com têmpera ruim, por cura malfeita, por desforma errada da estrutura, ou devido a pancadas em local impróprio (em pilares, por exemplo) e muitas outras possibilidades. Exemplo comum: desabamento de varandas e marquises por colocação errada dos vergalhões negativos que as sustenta, desabamento de muros de arrimo por falta de armaduras, tirantes ou erro na sua colocação, etc.

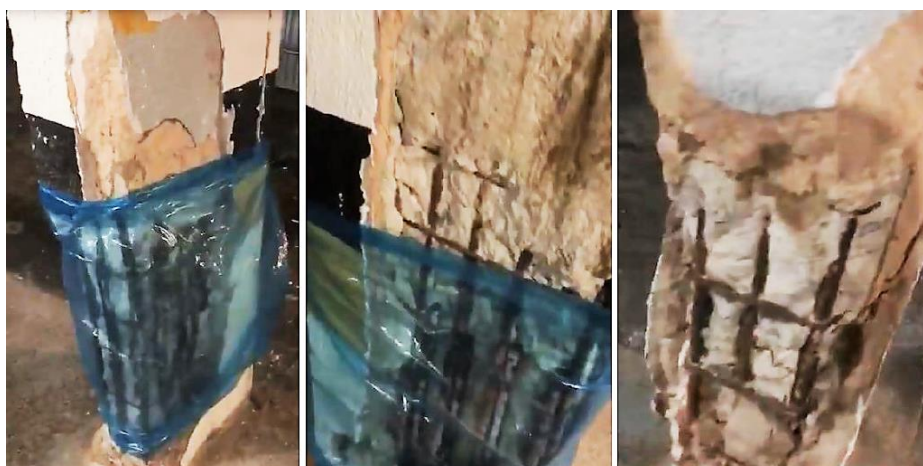
- d) Corrosão em edificações sem manutenção correta: ocorrem desabamentos por corrosões advindas de falta de manutenção predial. Se vergalhões de concreto armado ficam expostos às intempéries e à umidade, a corrosão se instala e vai-se alastrando por dentro das peças estruturais, podendo levar ao colapso do conjunto, no todo ou em parte. Advêm de falta de cuidado na manutenção da estrutura. Exemplos: desabamento do Edifício Andréa em Fortaleza; desabamento do conjunto residencial Champlain Towers South em Surfside, na Flórida.

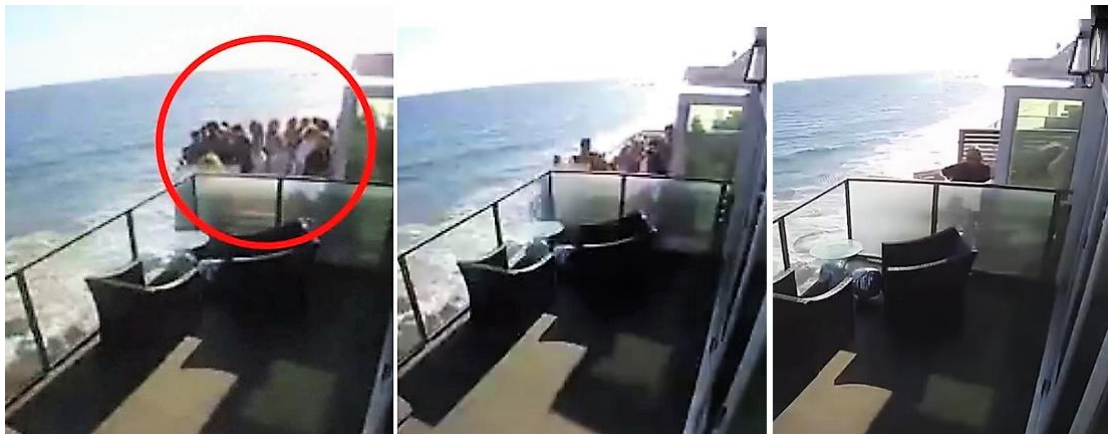
- e) Sobrecarga excessiva: as estruturas têm uma carga prevista em cálculo, mais uma sobrecarga de utilização, e mais um coeficiente de segurança. Porém, há proprietários e moradores que abusam destas margens de folga e colocam pesos nas estruturas que superam essas previsões, levando a estrutura ao colapso. É o caso de proprietários que colocam dois andares a mais nas suas unidades de cobertura (tríplices) sem os devidos cuidados, ou ainda que preenchem decks e lajes rebaixadas com areia e entulho em tal quantidade que adicionam peso além de todas as previsões e cuidados feitos pelo calculista e construtor, chegando ao ponto de fazerem desabar os seus imóveis com estas sobrecargas vultosas. Exemplos: desabamento de prédios informais nas comunidades carentes de Rio das Pedras e Muzema, no Rio de Janeiro; varanda durante uma festa em Malibu, na Califórnia (sequência abaixo).

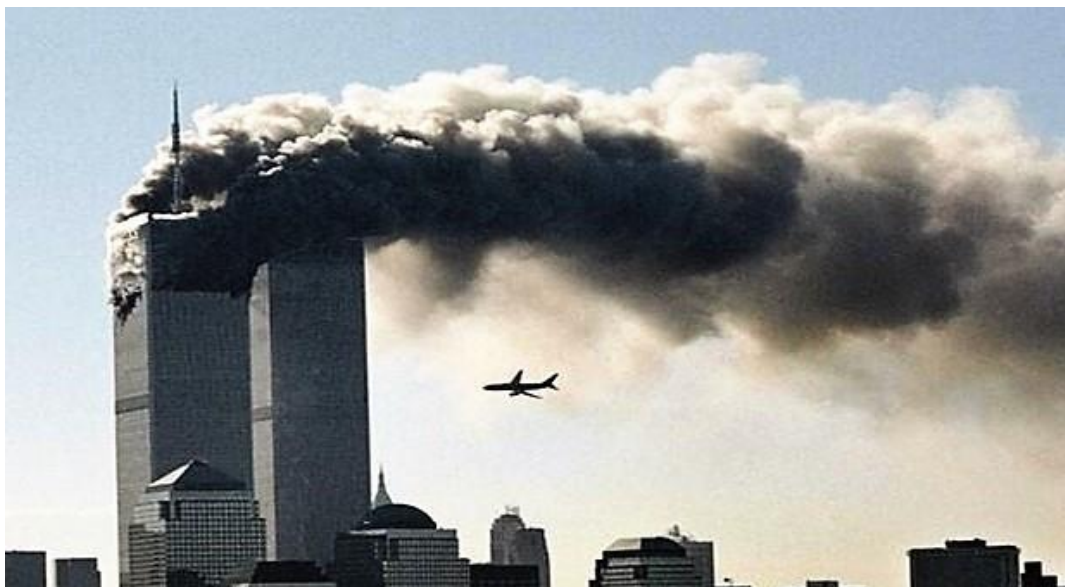
- f) Vento anormal, fogo, explosão: quando na construção realizada ocorre algum acidente grave, como um incêndio ou uma forte explosão, ou ainda um impacto não previsto, a estrutura poderá ruir, mesmo estando bem projetada e construída. Exemplos: Torres do WTC em Nova Iorque em 2001; desabamento em 2018 do Edifício Wilton Paes de Almeida em São Paulo.

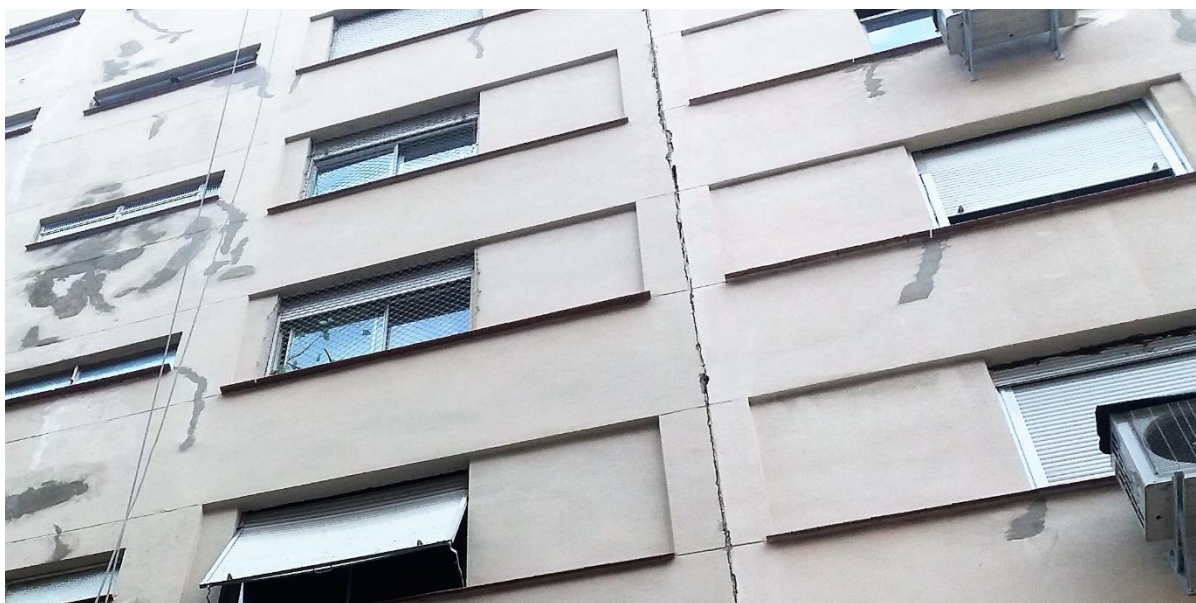
E, ainda neste capítulo das falsas impressões, há relatos até do fato tragicômico de alguns vistoristas, sem formação adequada, ficarem alarmados com algumas grandes trincas verticais nas fachadas de edifícios e considerarem que a estrutura deva estar caindo, alertando inclusive o Síndico e mobilizando a Defesa Civil. No entanto, estas trincas vieram a se revelar apenas uma junta de dilatação da estrutura que veio a ser preenchida por massa de pintura, que a mascarou, e estava, obviamente, abrindo formando uma rachadura com aspecto assustador ao olhar leigo.

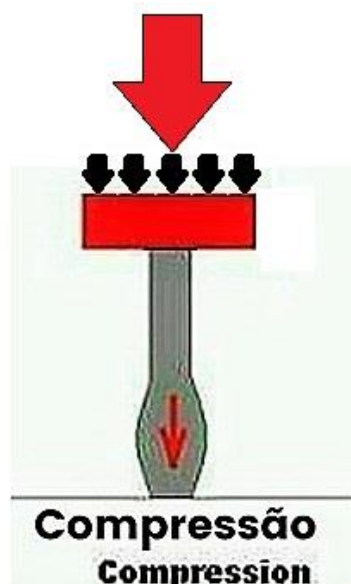
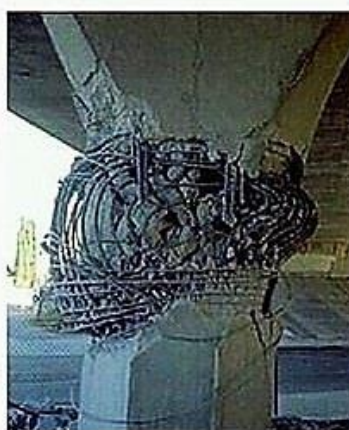
1. Ruptura por esmagamento do pilar – causado pelo excessivo esforço de compressão aplicado, podendo ocorrer por sobrecarga anômala ou falha na concretagem da peça (brocas internas). Um exemplo: esmagamento pela rara incidência de ventos excepcionalmente fortes na fachada de edifícios de grande altura que, pela sua forma e eventual esbeltez na transversal do vento, venha a gerar uma sobrecarga de compressão muito grande, acima do coeficiente de segurança projetado, nos pilares do lado oposto, levando-os à ruína. Olhando-se um pilar esmagado se vê que o miolo da peça fica com o concreto esfacelado e os vergalhões saltam para fora, envergados em todas as direções. Este tipo de colapso não dá sinais prévios por deformação ou fissuração, simplesmente acontece.

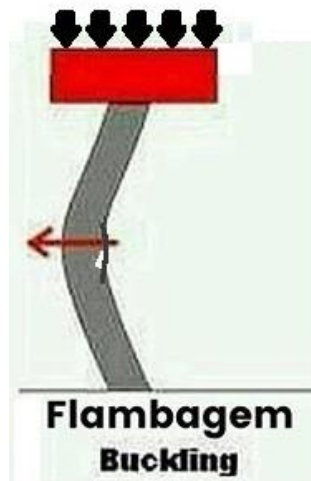
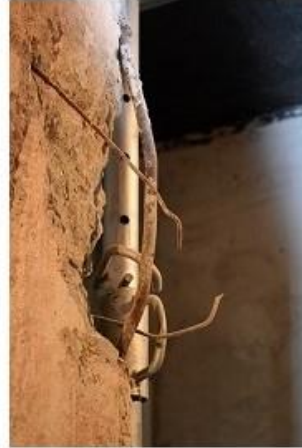
2. Ruptura por flambagem do pilar – pilares são dimensionados conforme a carga que recebem e são calculados pela forma e tamanho da sua seção em relação à sua altura. Se algum carregamento anômalo, ou um corte na sua seção, ou ainda a corrosão dos seus vergalhões, diminuem a sua capacidade de

resistência eles envergam (flambam) no comprimento vertical, podendo romper com a quebra do concreto e o embarrigamento dos vergalhões saltando para fora da face arqueada da peça. Esta ruptura pode avisar pela flecha aparente que começa a aparecer com o arqueamento do pilar ao longo da sua altura.

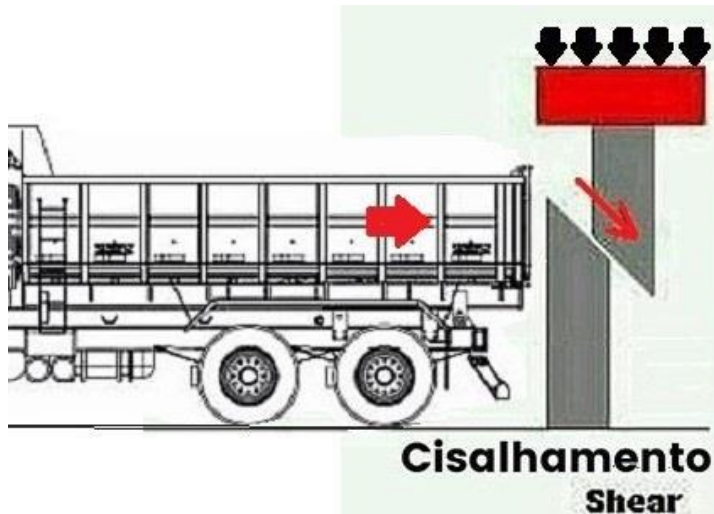
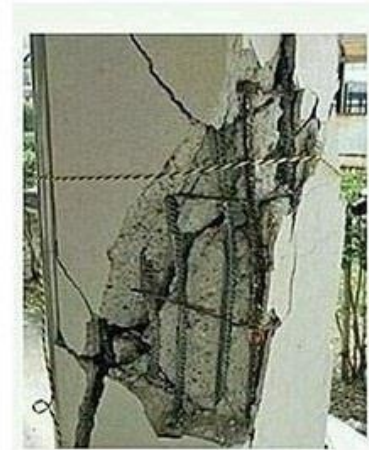
3. Ruptura por cisalhamento do pilar – advém de um esforço não previsto no dimensionamento do pilar como, por exemplo, atingido pela pancada transversal de um pesado caminhão dando a ré sobre ele. Este tipo de ruptura aparece como uma grande rachadura transversal e inclinada na seção do pilar a 45° aproximadamente.

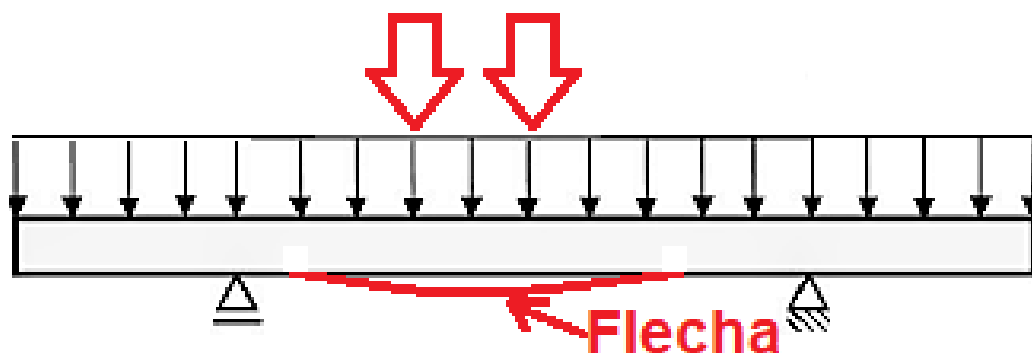
4. Ruptura por flexão – sabendo-se que as vigas e lajes trabalham com a compressão na sua parte superior e a tração na parte inferior, quando bi apoiadas, ou ao contrário em balanços e zonas de continuidade de vigas e lajes. Nestes casos a quebra da estrutura normalmente avisa com o aparecimento de flechas anormais nas vigas e lajes acompanhadas de trincas, porém não avisa quando o problema está localizado nos balanços, que sempre desabam repentinamente sem qualquer prévio aviso. Importante saber também que as flexões, simples ou compostas, ocorrem também nas zonas do encontro

das vigas e pilares, ocasionadas por diversos fatores como a força dos ventos muito fortes, por exemplo.

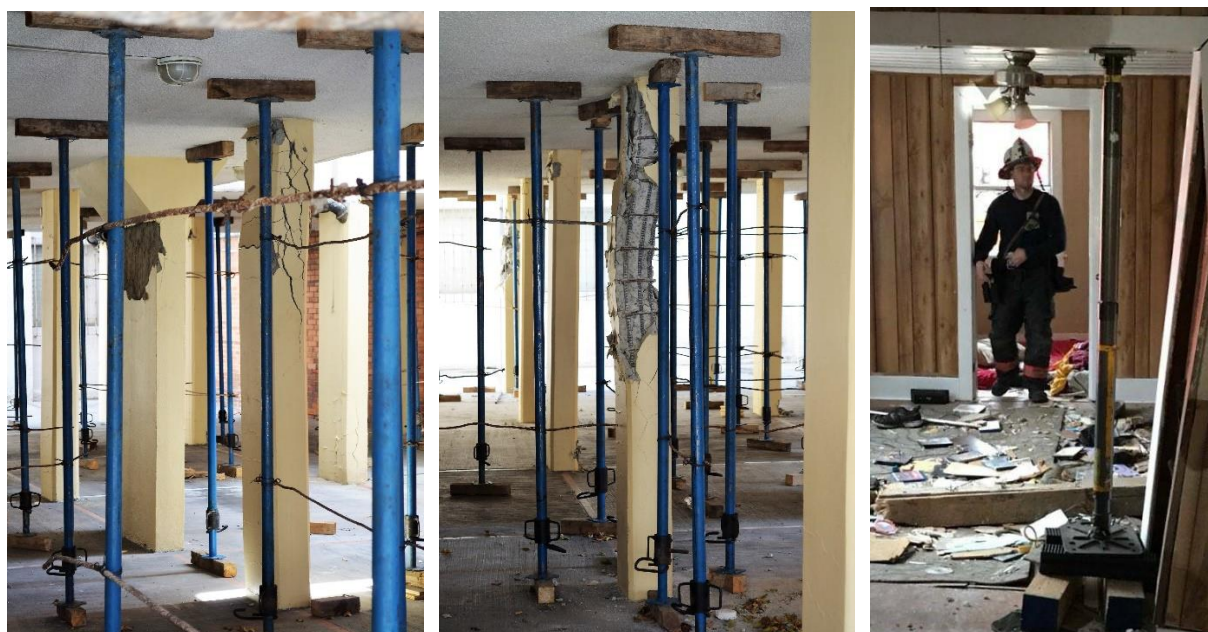
Escoramentos emergenciais feitos com peças tubulares telescópicas prontas. Este material é alugado facilmente no mercado e costuma suportar 1 tonelada cada um.

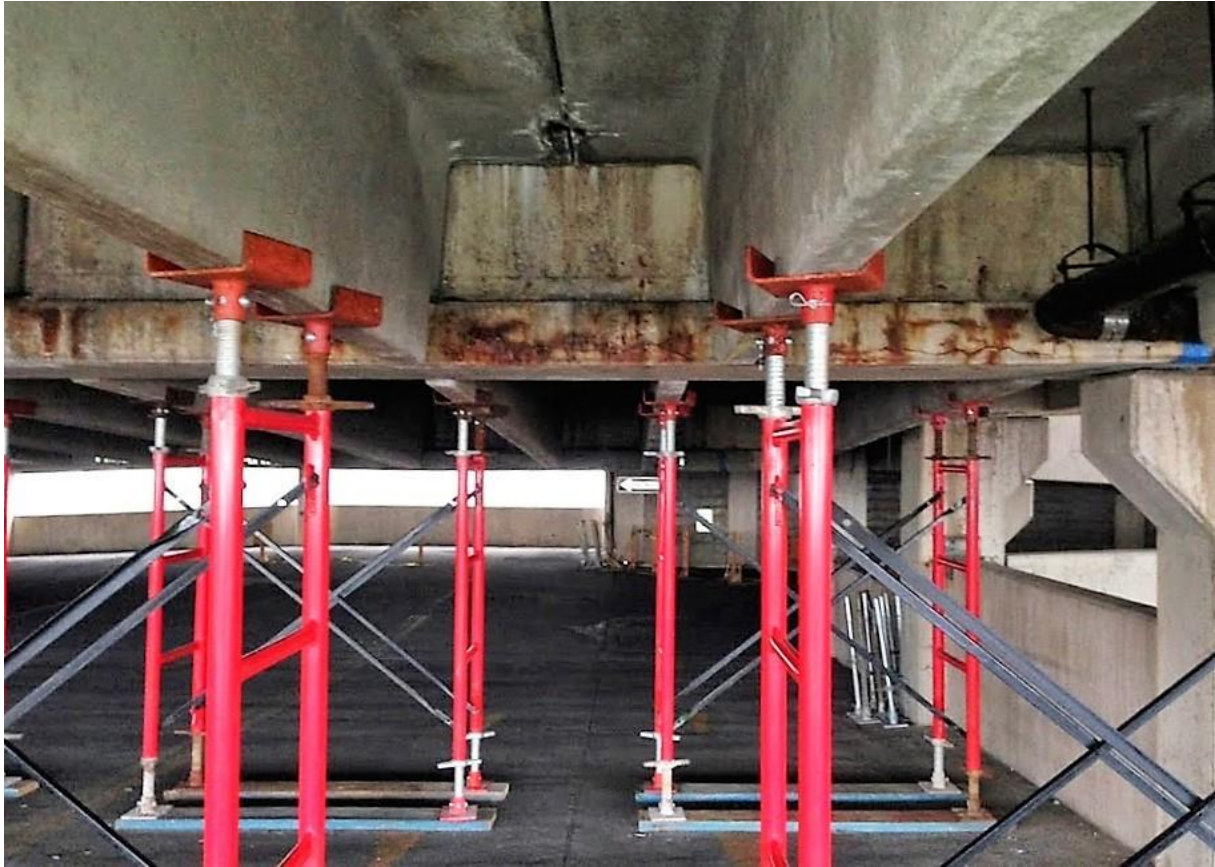
Escoramentos feitos com torres metálicas prontas. Também é material alugado no mercado que pode ser disponibilizado rapidamente para efetuar o procedimento.

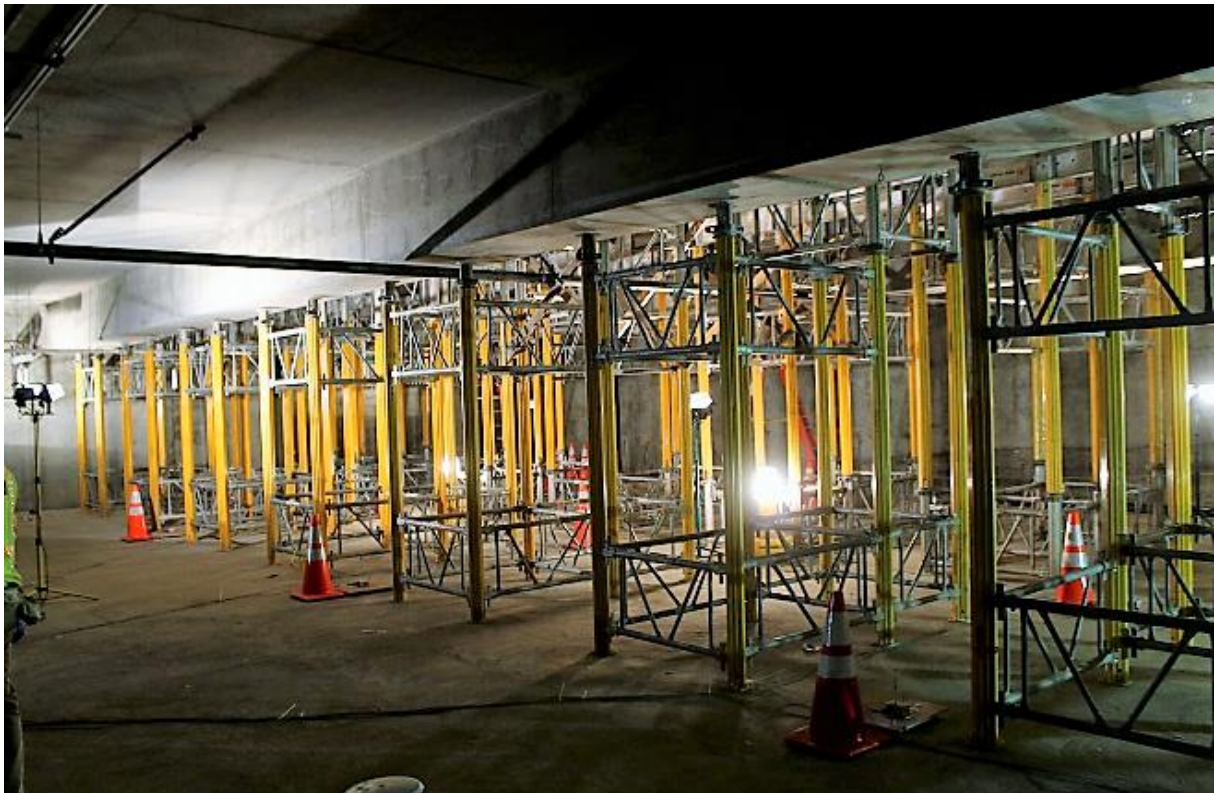
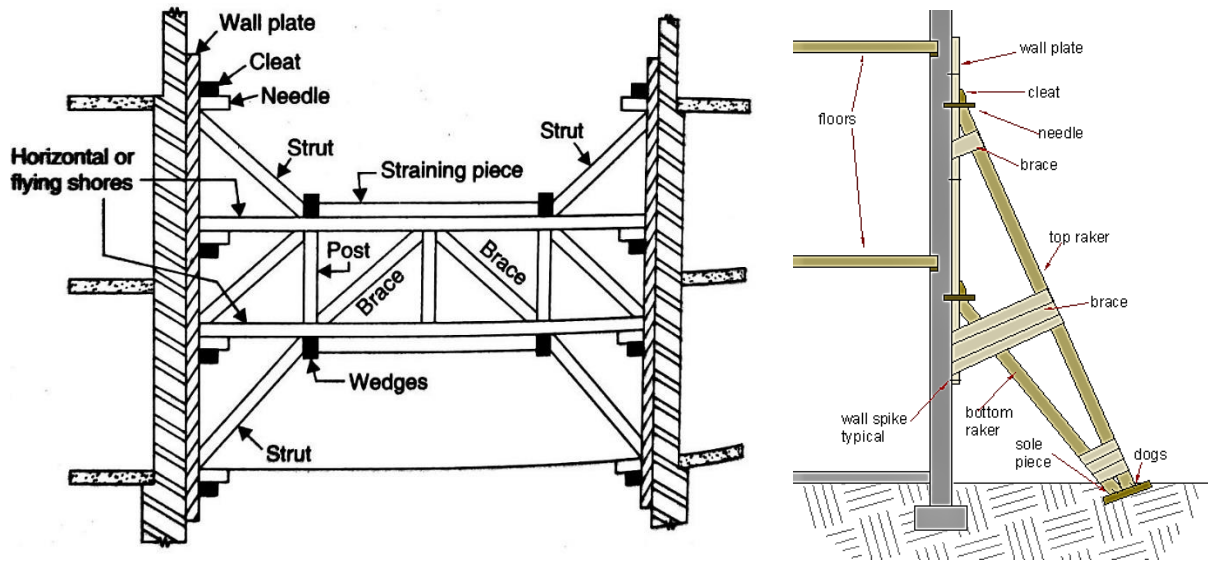
Modelos de escoramentos emergenciais laterais, feitos com peças de madeira bruta (pranchões) ou perfis de aço soldados

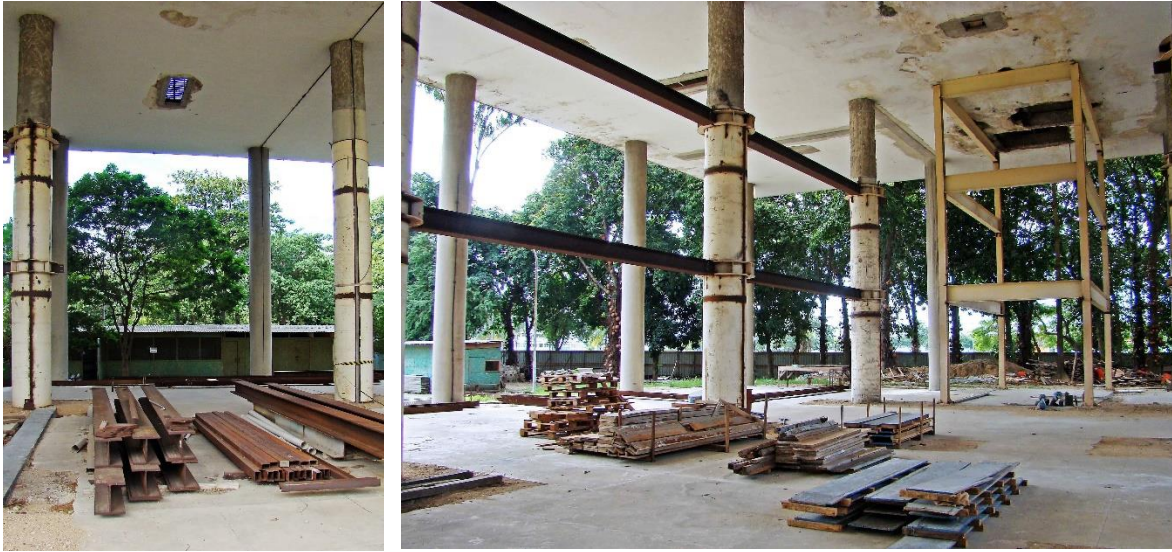
Escoramento feito com perfis de aço contra a flambagem de pilares corroídos.

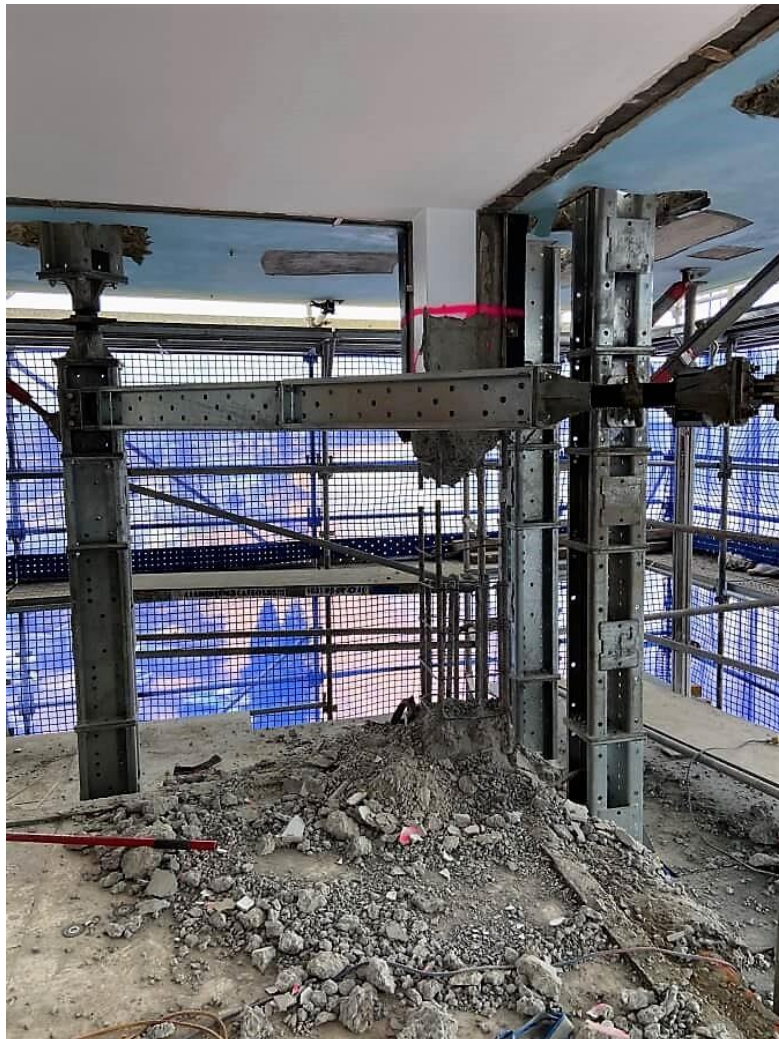
Escoramento especial devidamente calculado como estrutura de aço para atender a esta situação específica no trabalho de recomposição de um pilar colapsado.

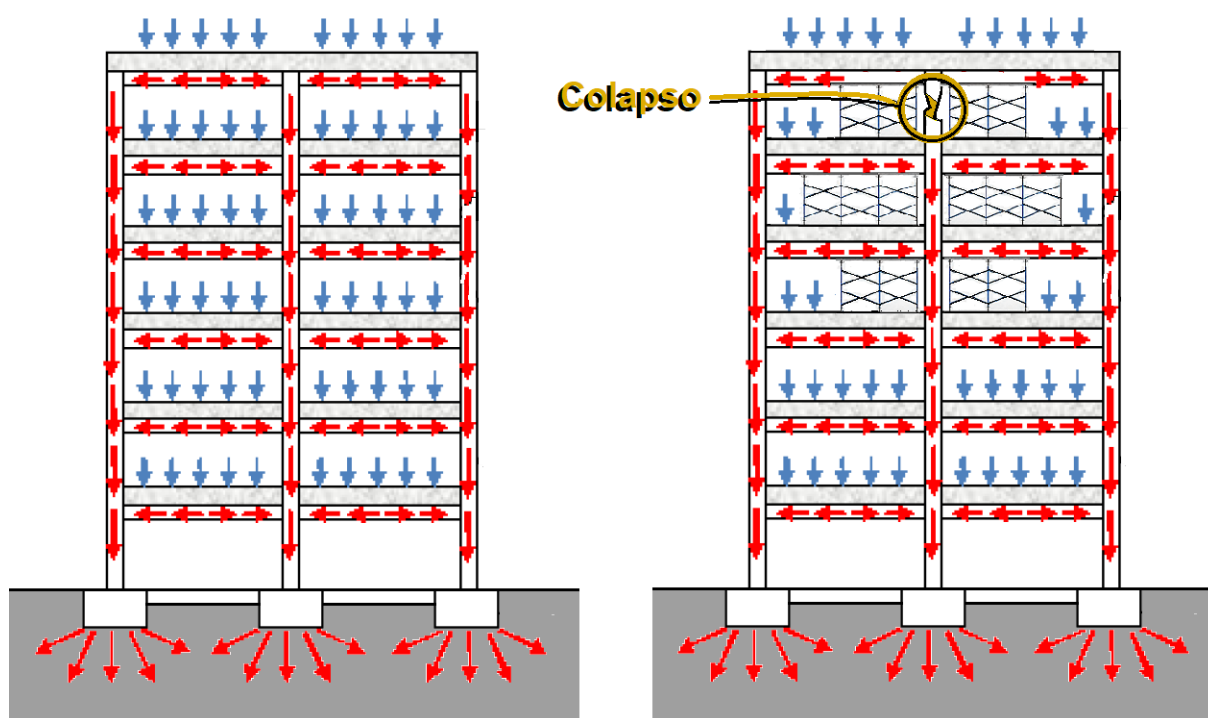
Quando por exemplo um pilar central localizado no último andar colapsa, o escoramento jamais poderá ser apenas naquele pavimento porque senão dobra a carga incidente nas vigas do teto e pilares do pavimento logo abaixo. Devido a este fato simples, o escoramento deve começar no mínimo dois pavimentos abaixo e ir subindo, de modo a redistribuir as cargas incidentes em três níveis diferentes de vigas e pilares. Com este cuidado, a carga adicional será de, no máximo, 25% a mais nas vigas e pilares abaixo do ponto do colapso, o que permite a absorção da carga adicional pelo coeficiente de segurança da estrutura. Importante considerar que a montagem deste escoramento deverá ser feita obrigatoriamente do andar mais baixo para o andar mais alto, para que seja eficaz.

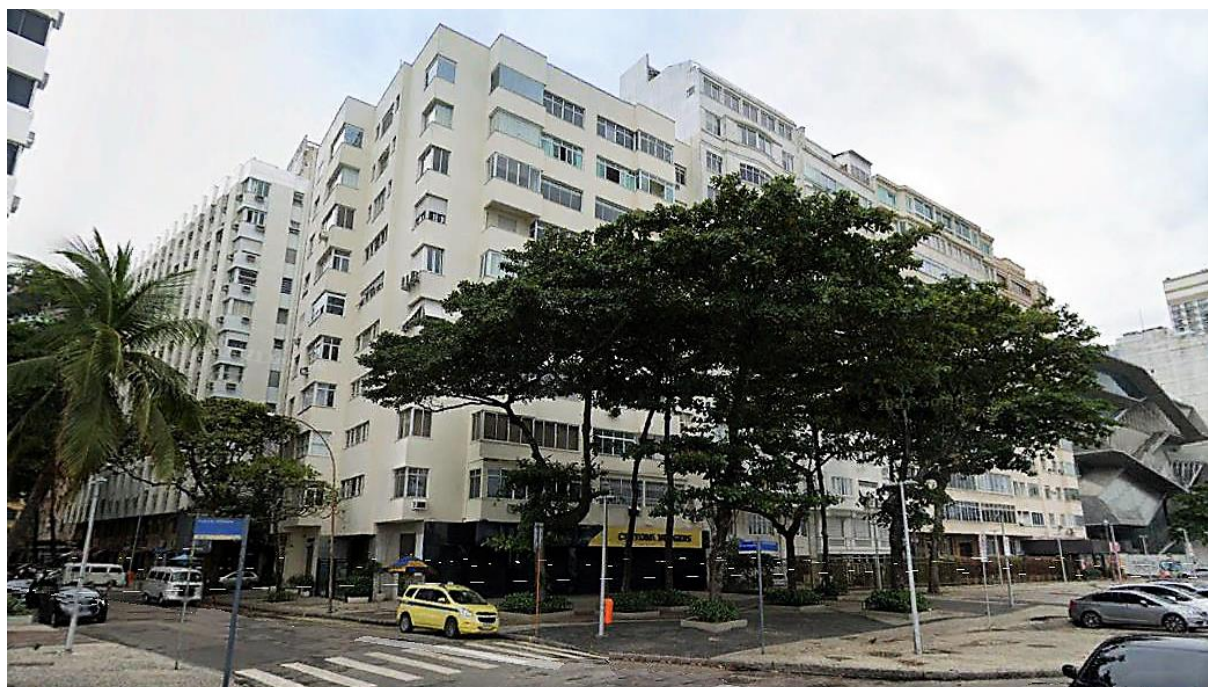
Demonstrando na prática como acontecem de fato estes procedimentos emergenciais, passamos a relatar perícia real realizada no prédio situado à Avenida Atlântica nº 3.530, esquina com a Rua Almirante Gonçalves, no bairro de Copacabana no Rio de Janeiro. O Edifício Alcazar é um prédio misto, residencial e comercial, erigido no final dos anos 1940 de frente para o mar. Tem dez pavimentos, incluindo o térreo com duas lojas e a garagem, cuja arquitetura se constata na foto abaixo.
