**INSPEÇÃO E DIAGNOSTICO ESTRUTURAL DE IMÓVEL
CONSTRUÍDO EM ADOBE E PAU A PIQUE – ESTUDO DE CASO**

Trabalho de Perícia

Goiânia/GO
2021

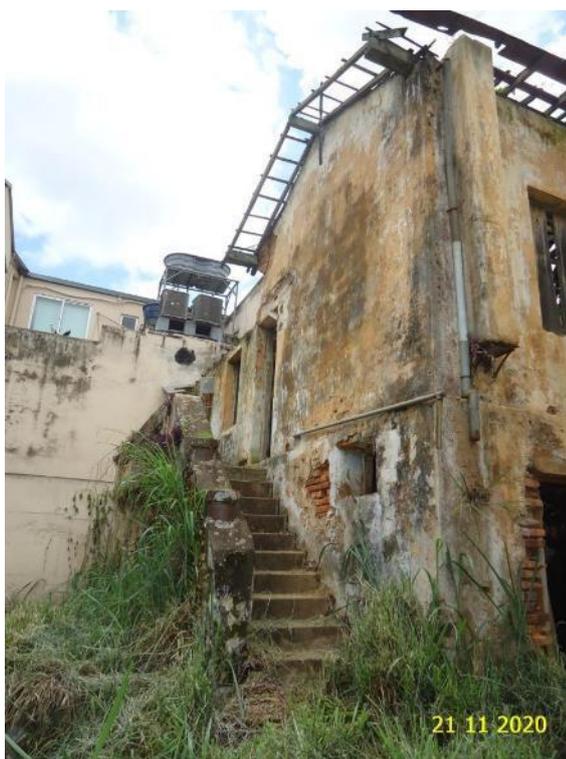
Figura 24 - Vista geral da fachada de fundos da edificação.

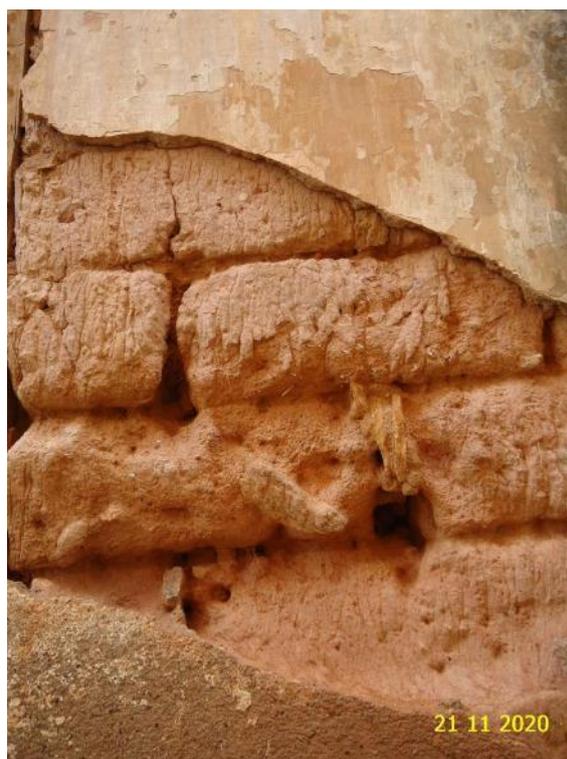
Na parede lateral da edificação ocorreu o colapso parcial da alvenaria de vedação (Figura 27). Já as paredes externas, estas foram construídas com tijolos de adobe (Figura 28).

Internamente, foi identificada diversas manifestações patológicas, dentre elas: ruína de alvenarias (Figura 27, Figura 29 e Figura 31), fendas generalizadas (Figura 31 e Figura 32), destacamento revestimento (Figura 27, Figura 28, Figura 29 e Figura 33) e suscetibilidade da terra pela exposição de água de chuva (Figura 33 e Figura 34).

Figura 28 - Alvenaria externa construída com tijolos de adobe.

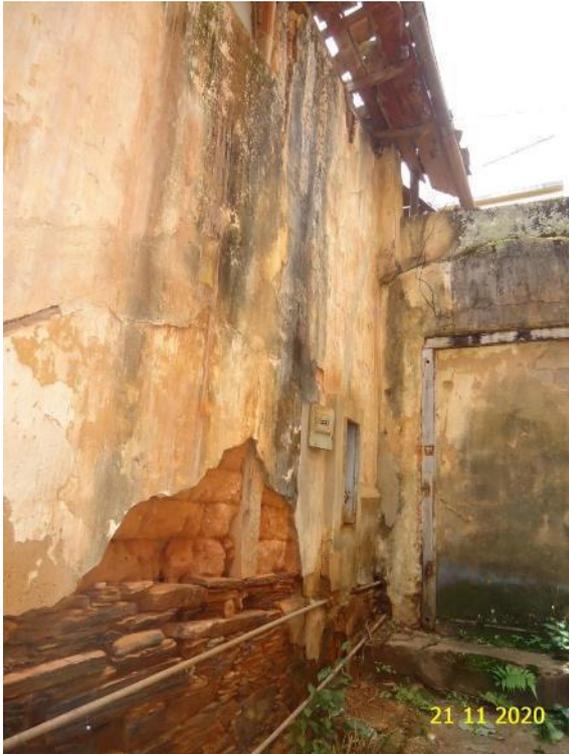
Verificou-se que a caixa de medição e quadro de distribuição não possuíam nenhum elemento elétrico, tais como, disjuntores, fios, dentre outros (Figura 43 e Figura 44).

Figura 43 - Localização do ponto de entrada de energia.
