**PERÍCIA EM IMÓVEL HISTÓRICO TOMBADO: ENSAIOS E TESTES  
DE CARACTERIZAÇÃO PARA SUBSIDIAR PROJETO DE  
RESTAURO. UM ESTUDO DE CASO**

Trabalho de Perícia

Goiânia/GO  
2021

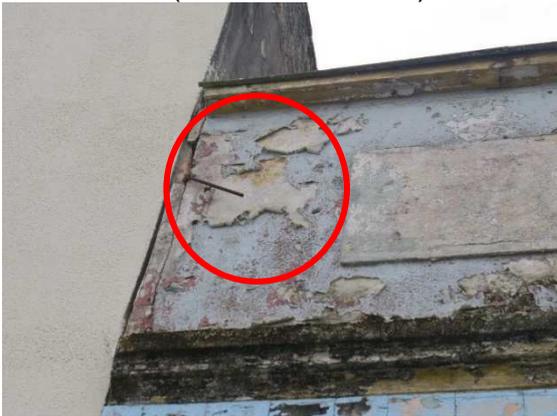
Figura 12 - FACHADA FRONTAL. Face externa. Descascamento da pintura (círculo vermelho)

- a) Tendo em vista a pulverulência e aderência deficiente e generalizada do reboco, em todas as paredes, recomenda-se sua completa remoção e refeitura, preferencialmente por emprego de argamassas industrializadas, aplicadas sobre chapisco;

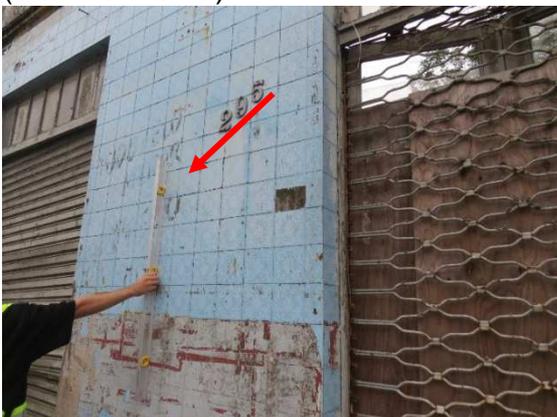
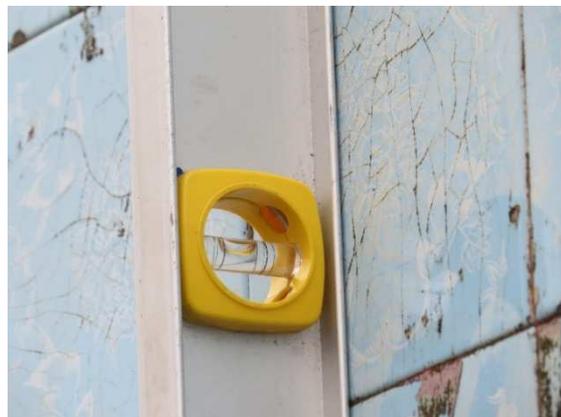
Figura 14 - FACHADA FRONTAL. Face externa. Verificação de nível/ prumo (seta vermelha)

- Através de teste de percussão, realizado nos azulejos, chegou-se à conclusão que aproximadamente 46% apresentavam aderência deficiente, além de um gretamento intenso e generalizado, em seu esmalte (vide figura 20, retro apresentada);
- Foi verificado que a parede possui 30cm de espessura e cerca de 4m de altura, não tendo sido observado qualquer desnível ou desaprumo relevante;

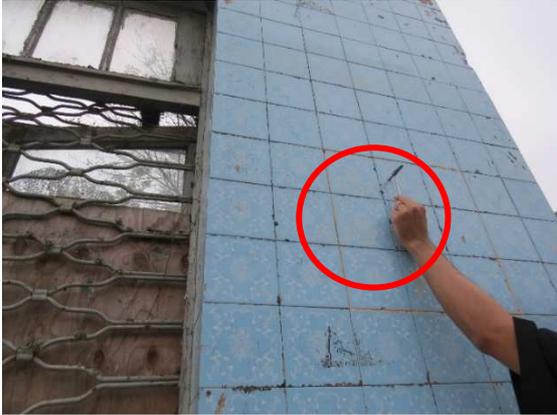
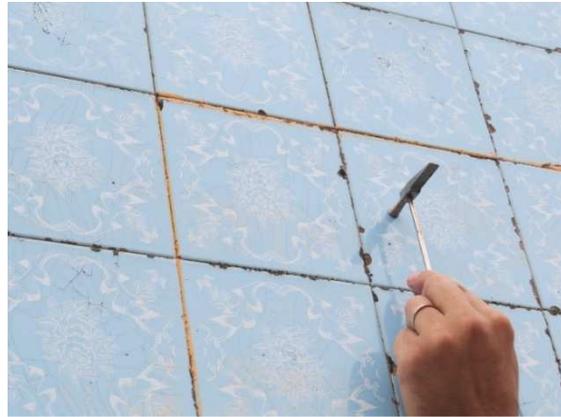
Figura 16 - FACHADA FRONTAL. Face externa. Teste de percussão (círculo vermelho)

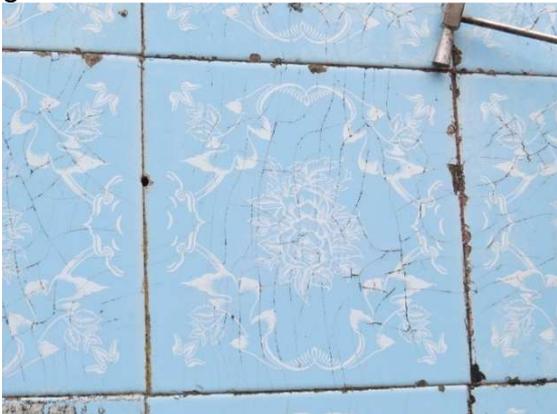
Figura 18 - FACHADA FRONTAL. Face externa. Azulejos com intenso gretamento

i. Fachada Frontal: aderência deficiente dos azulejos (incidência de 46%), gretamento intenso dos azulejos (100%), qualidade/ aderência deficiente do reboco (100%) e ausência de vergas, nas esquadrias;

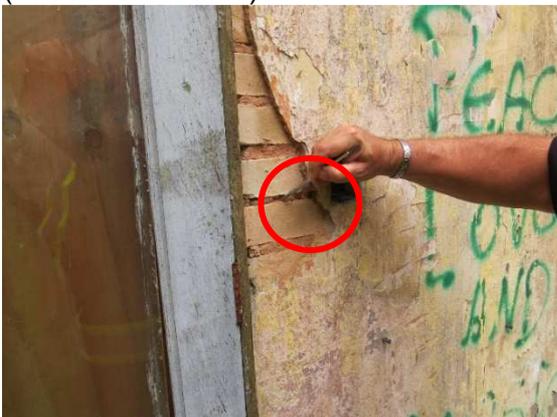
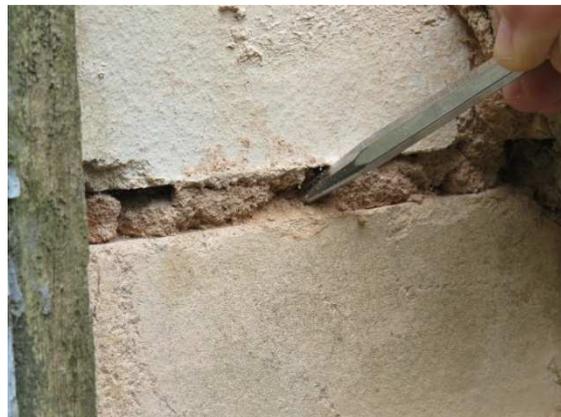
Figura 20 - FACHADA FRONTAL. Face interna. Teste de resistência ao risco (círculo vermelho)

- a) Foi constatado, através de teste de percussão, que 100% do reboco apresentava aderência deficiente, com ausência de chapisco e baixa espessura (aprox. 1cm). Finalizando, através do teste de resistência ao risco, ficou evidenciado que o reboco é pulverulento e frágil e possui coloração avermelhada, sugestiva de uso de argila em sua composição;

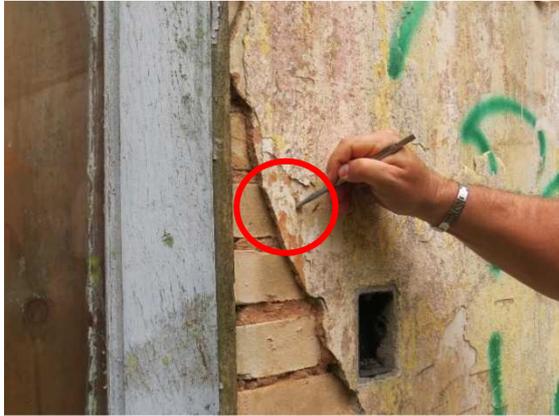
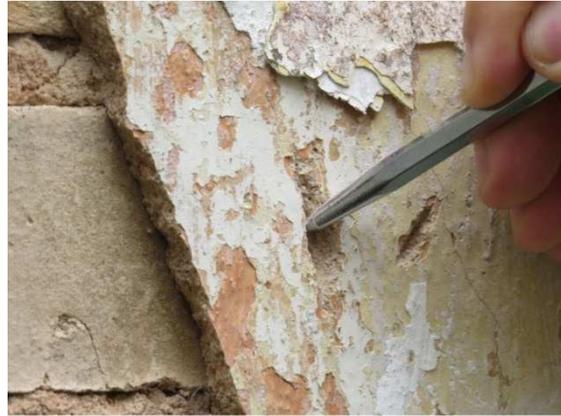
Figura 22 - FACHADA FRONTAL. Face interna. Teste de resistência ao risco (círculo vermelho)

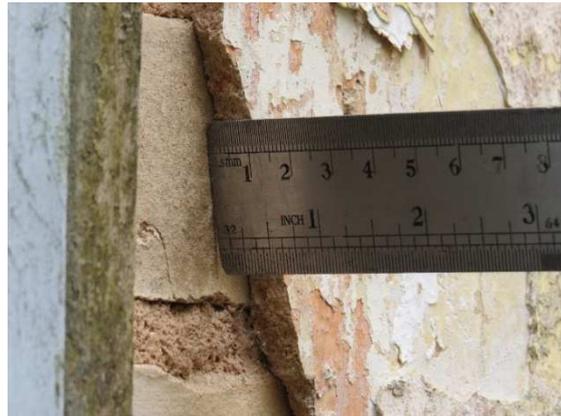
Figura 25 - FACHADA FRONTAL. Face interna. Detalhe da figura anterior

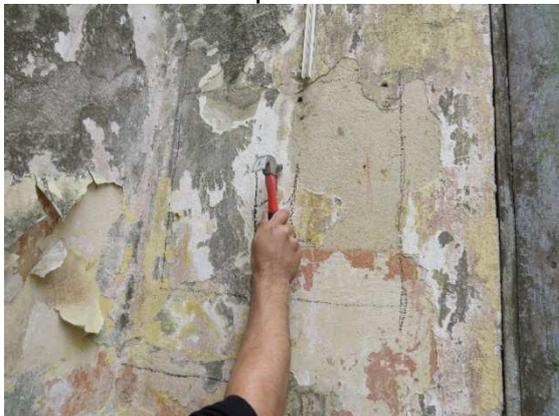
Figura 26 - FACHADA FRONTAL. Face interna. Teste de percussão

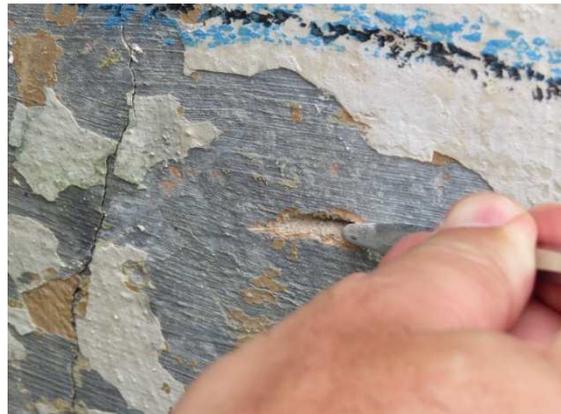
Figura 31 - PAREDE LATERAL ESQUERDA. Face interna. Teste de resistência ao risco

- Foi constatado através de teste de percussão, que 94% do reboco apresentava aderência deficiente, havendo ausência de chapisco. Através de teste de resistência ao risco, ficou evidenciado que o reboco é pulverulento e frágil;
- Em alguns pontos da parede, foi observado crescimento pronunciado de arbustos, o que denota o elevado grau de umidade presente;
- A verificação de nível/ prumo não identificou valores relevantes.
- A medição de umidade indicou não haver diferença significativa entre os valores das faixas superior e inferior.

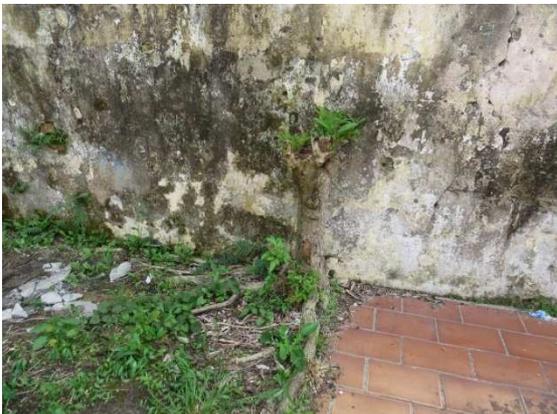
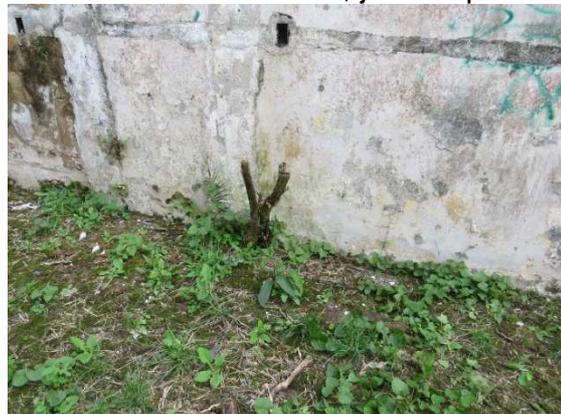
Figura 32 - PAREDE LATERAL ESQUERDA. Face interna. Notar crescimento de arbusto, junto à parede

ii. Parede Lateral Esquerda: qualidade/ aderência deficiente do reboco (94%) e crescimentos de arbustos, junto à parede;

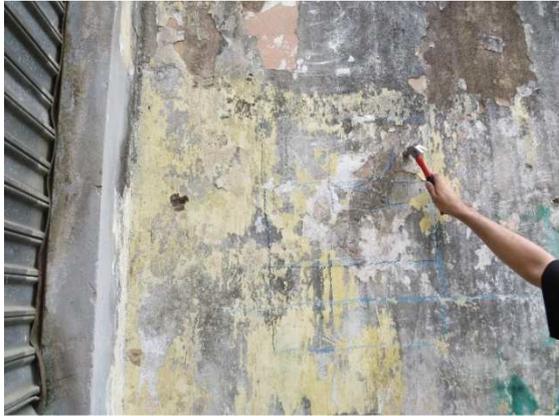
Figura 34 - PAREDE LATERAL ESQUERDA. Face interna. Teste de percussão

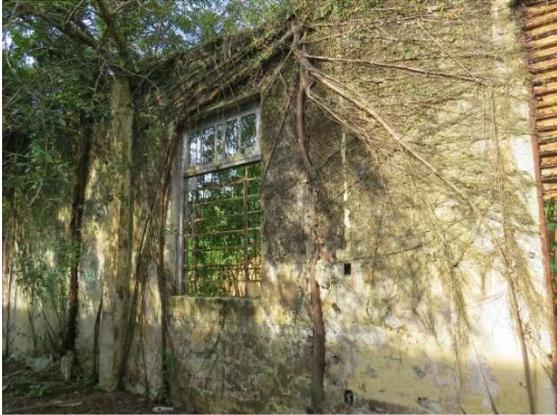
Figura 40 - Face interna. Notar crescimento intenso de arbustos, na parede e sobre a janela

- b) Em diversos pontos foi observado o crescimento pronunciado de arbustos, inclusive adentrando às alvenarias, contribuindo para agravar os problemas de deslocamento do reboco e avanço das fissuras;

- d) No tocante à parede lateral direita (de quem da rua olha), dado nível de dano expressivo presente, convém que se verifique a conveniência em se realizar sua reabilitação ou sua demolição/ reconstrução parcial/ total. No caso de opção por reabilitação, necessário confeccionar elementos de reforço em concreto, nos locais onde remanescem resquícios de pilares de madeira;

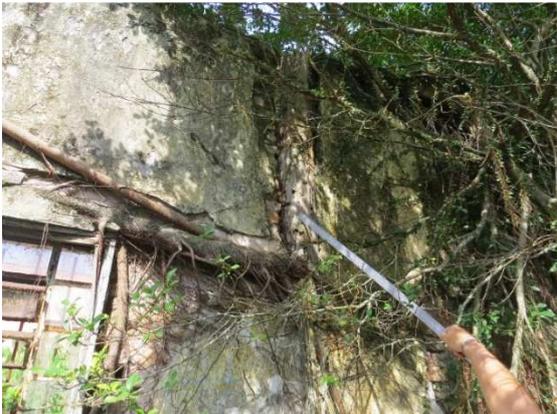
Figura 42 - Parede lateral direita. Face interna. Notar crescimento intenso de vegetação por entre a alvenaria, onde remanesciam resquícios de antigo pilar em madeira

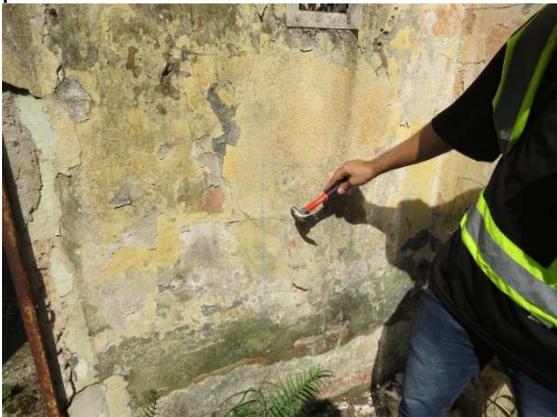
Figura 48 - PAREDE LATERAL DIREITA. Face interna. Teste de percussão

- a) O teste de percussão demonstrou que 95% do reboco apresentava aderência deficiente, com ausência de chapisco. O teste de resistência ao risco evidenciou, também, sua fragilidade e pulverulência;

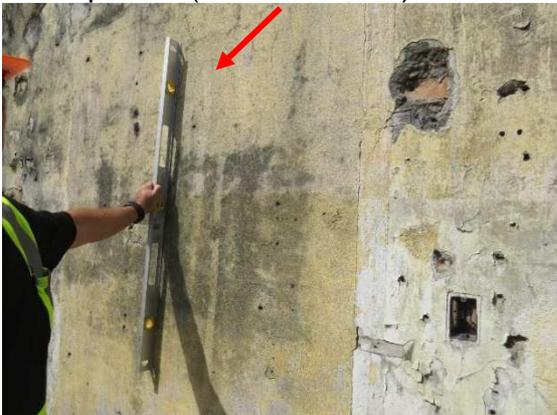
Figura 50 - PAREDE LATERAL DIREITA. Face interna. Verificação de nível/ prumo (seta vermelha)

- c) A verificação do nível/ prumo não detectou nada de relevante;
- d) Via análise visual foi possível perceber que a falta de vergas e contra vergas nas esquadrias pode estar associada às fissuras presentes;

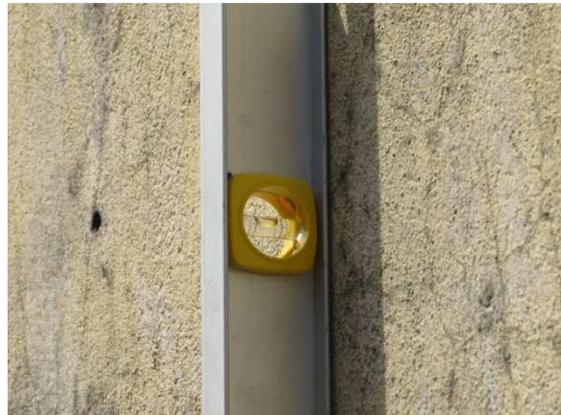
Figura 51 - PAREDE LATERAL DIREITA. Face interna. Detalhe da figura anterior

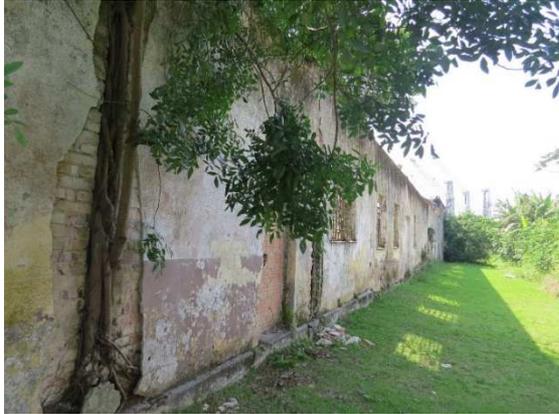
Figura 52 - PAREDE LATERAL DIREITA. Face externa. Vista geral

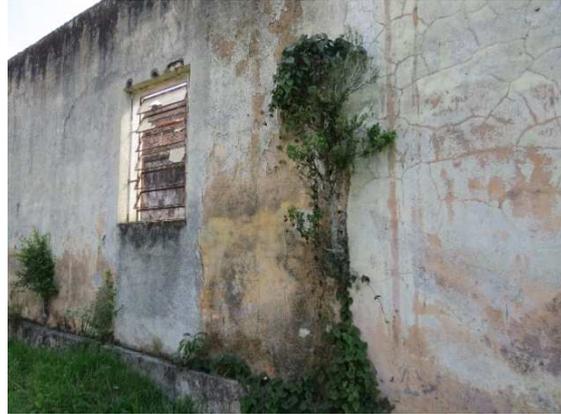
Figura 53 - PAREDE LATERAL DIREITA. Face externa. Notar desenvolvimento de arbusto, sobre a parede

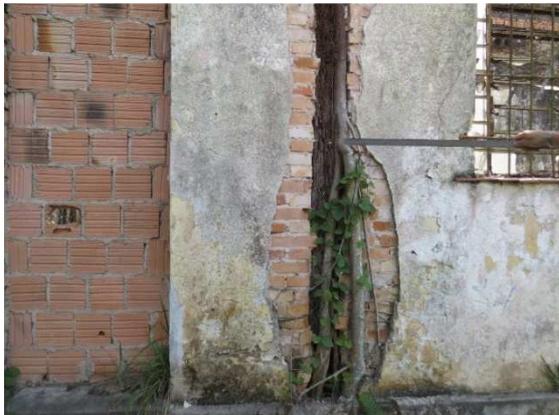
Figura 54 - PAREDE LATERAL DIREITA. Face externa. Notar crescimento de arbusto, entre a alvenaria, no local de um antigo pilar em madeira

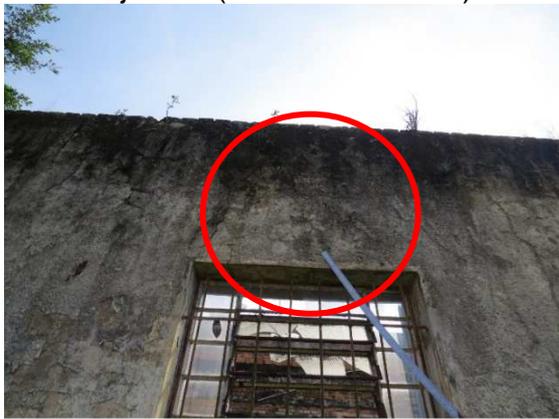
Figura 59 - PAREDE LATERAL DIREITA. Face externa. Detalhe da figura anterior

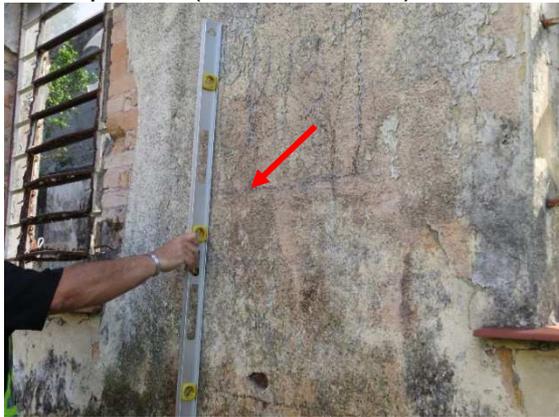
Figura 65 - PAREDE LATERAL DIREITA. Face externa. Detalhe da figura anterior

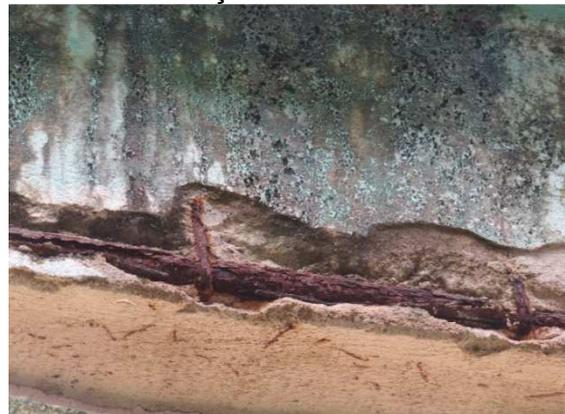
Figura 74 - SALA 2/ FUNDOS. Interno. Pilar com fissuração intensa (círculo

vermelho)

- b) Os elementos estruturais (viga e pilar) encontrados no ambiente, apresentavam-se em intensa fissuração, em decorrência do estado avançado de corrosão de suas armaduras;

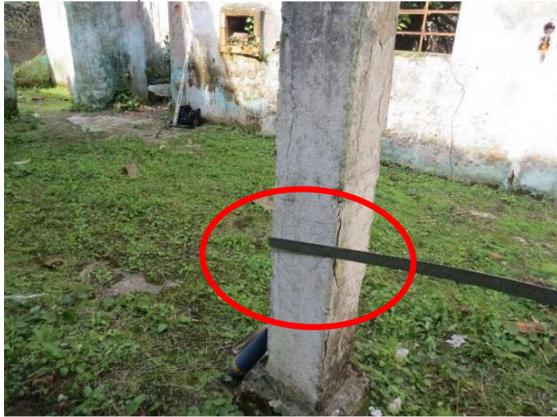
Figura 75 - SALA 2/ FUNDOS. Interno.

Detalhe da figura anterior

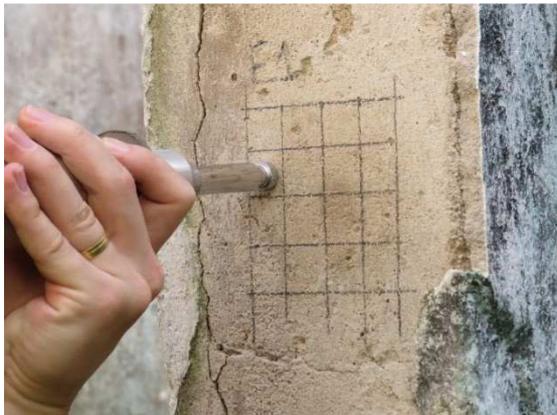
Figura 79 - SALA 2/ FUNDOS. Interno. Teste de percussão em reboco

- a) O teste de percussão indicou que 100% do reboco apresentava aderência deficiente, com ausência de chapisco. O teste de resistência ao risco evidenciou ser o reboco pulverulento e frágil;

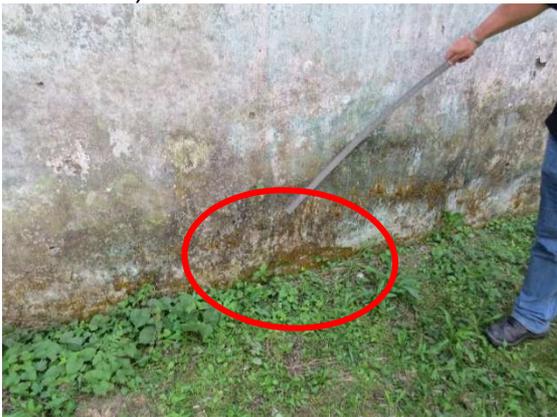
Figura 83 - SALA 2/ FUNDOS. Interno. Detalhe da figura anterior

iv. Sala 2/ Fundos: qualidade/ aderência deficiente do reboco (aprox. 100%), umidade ascendente elevada, com proliferação intensa de agentes biológicos, ausência de vergas/ contravergas, nas esquadrias, corrosão em estágio avançado, nos elementos em concreto presentes (viga e pilar);

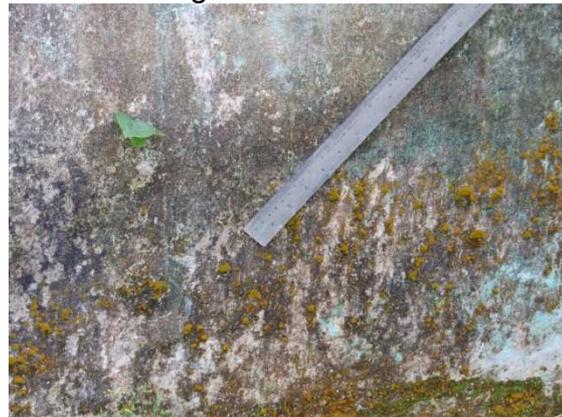
Figura 84 - SALA 2/ FUNDOS. Externo. Vista geral

- c) A verificação do nível/ prumo não demonstrou qualquer observação relevante;
- d) Através de análise visual tornou-se dispensável a realização de medição de umidade, dada percepção da proliferação de agentes biológicos junto à sua base, fator indicativo de intensa umidade presente (vide figura 84, retro apresentada);
