## PERÍCIA DE ENGENHARIA PARA ANÁLISE DE DESLIZAMENTO DE TALUDE URBANO

Trabalho de Perícia

Goiânia/GO  
2021

**XXI COBREAP- CONGRESSO BRASILEIRO DE ENGENHARIA DE AVALIAÇÕES  
E PERÍCIAS - IBAPE/GO**

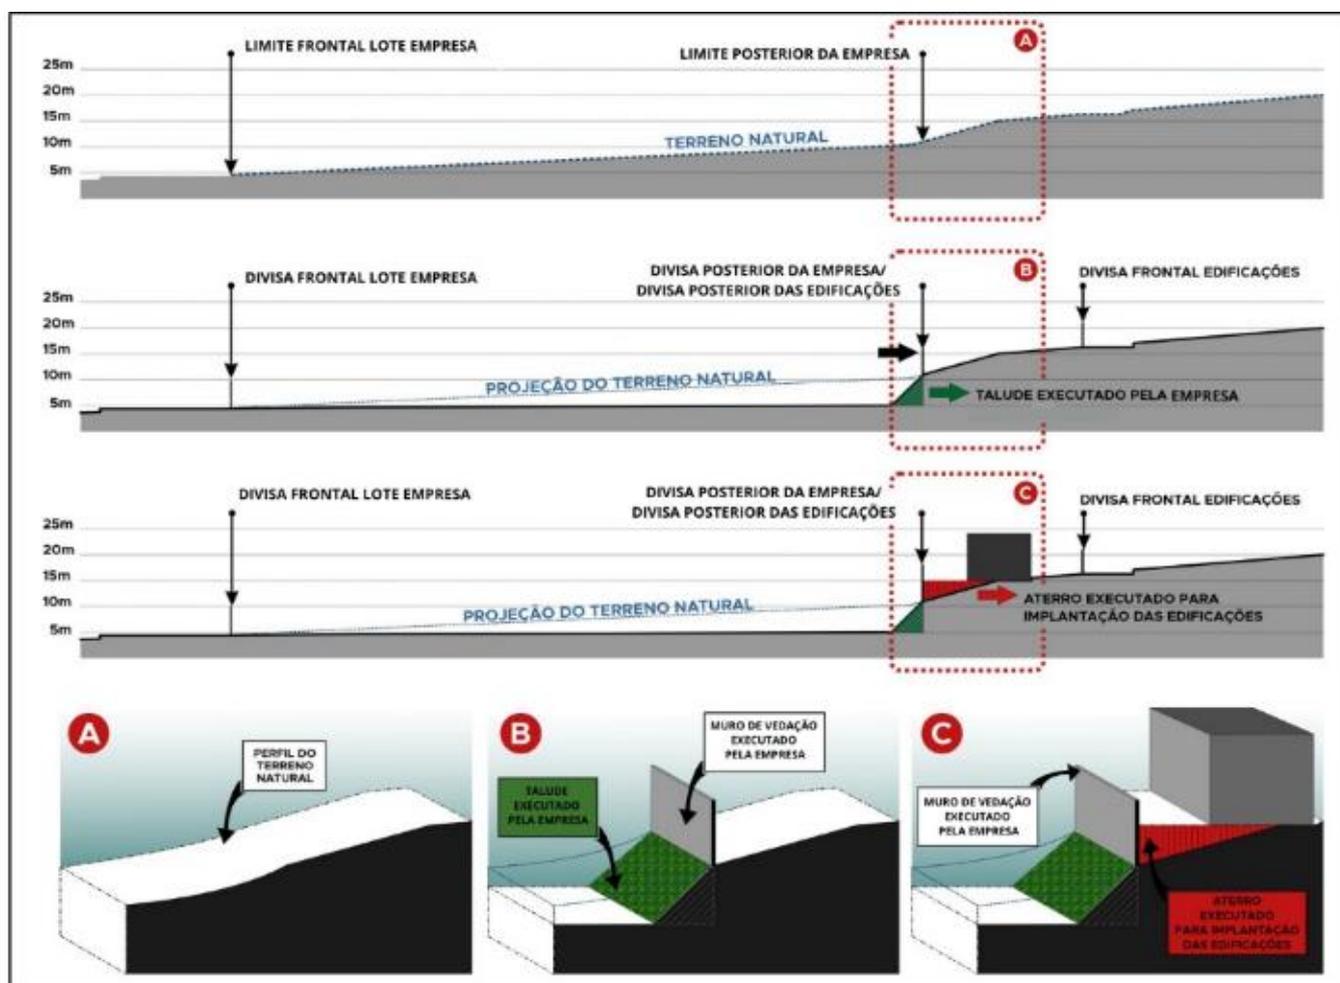
Figura 10 – Topografia original do terreno e as obras realizadas

Na Figura 10 abaixo ilustramos de forma resumida a topografia original do terreno e as obras realizadas para o seu aproveitamento.

Mais tarde, no ano de 2002, a companhia de saneamento atuante no município de Belo Horizonte, a COPASA, promoveu a implantação da rede de esgoto junto ao talude e ao muro de divisa da empresa A para atender os imóveis confrontantes (nº 317, nº 305, nº279, nº267, nº255 e nº243). Além disso, em 2005, o órgão competente do município de Belo Horizonte aprovou o projeto de aumento da área da empresa A.

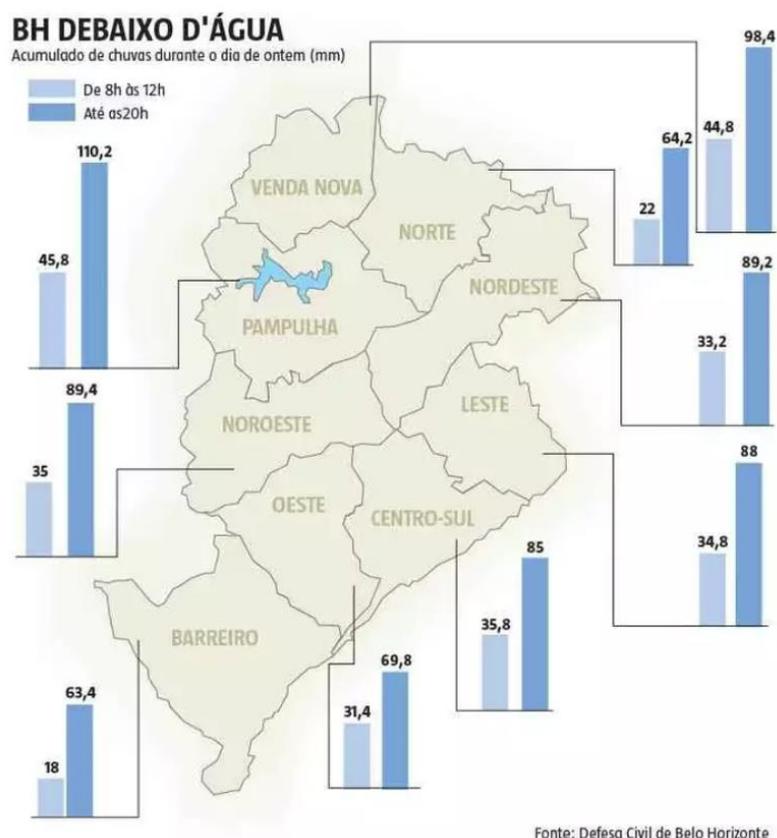
Figura 11 - Precipitação acumulada dia 23/01/2020 (mm)

Figura 11. Com base nesta figura, podemos observar que na regional onde se encontra a empresa A, regional Noroeste, o volume de chuva assumiu valores entre 35 e 89,4mm.

No dia 25 de janeiro de 2020, a Polícia Militar foi acionada para registrar um boletim de ocorrência, no qual descreve-se o deslizamento das divisas e de encosta na empresa A. Os agentes envolvidos na ocorrência associaram o deslizamento às fortes chuvas ocorridas em Belo Horizonte e orientaram os moradores dos imóveis confrontantes a deixarem seus imóveis e os funcionários da empresa A a não permanecerem no pátio da empresa. Nesse deslizamento os imóveis mais atingidos foram os de nº 305, 317 e 329, sendo que os demais imóveis, com exceção do nº 243, também sofreram danos e impactos devido ao deslizamento.

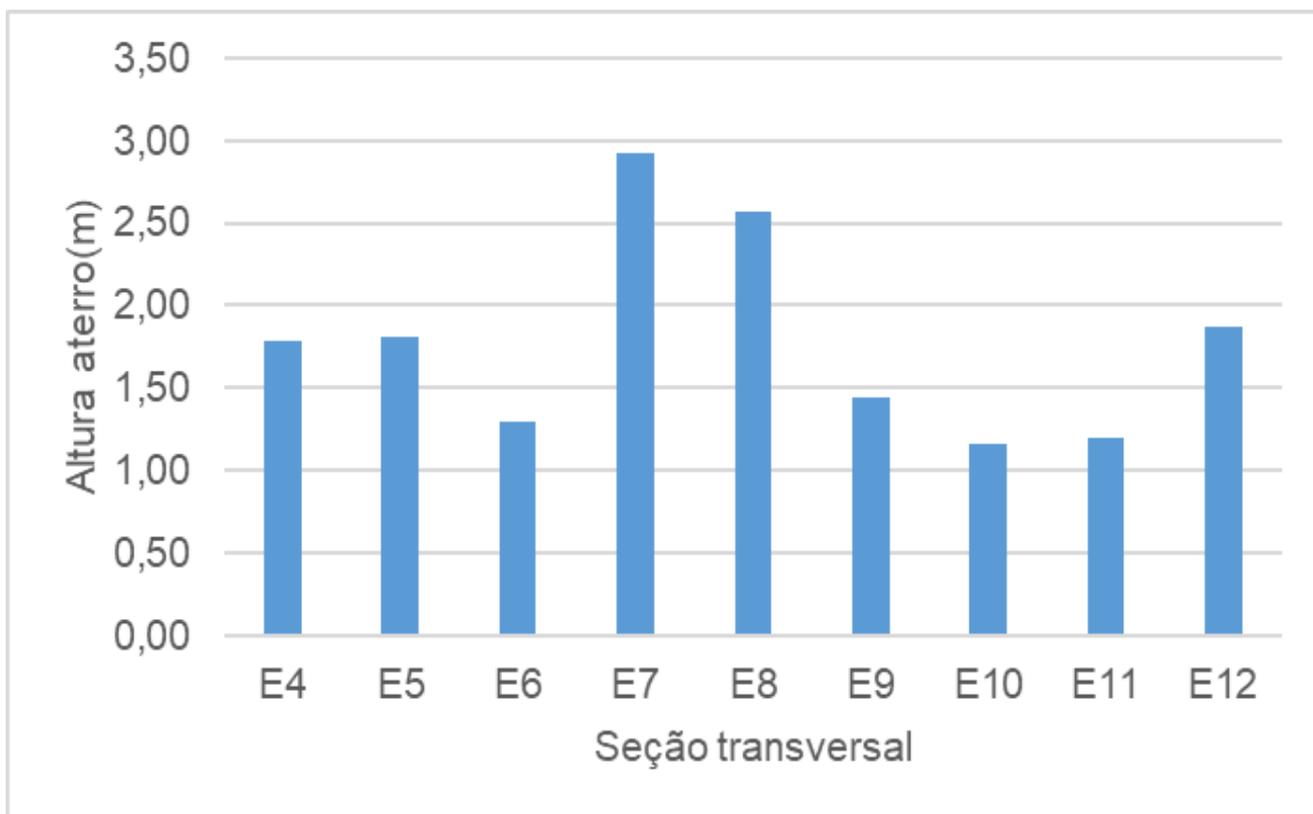
Gráfico 1 - Altura aterro (m) por seção transversal do talude

255 a 341, nos quais foram feitos aterros na base desse muro, cujas alturas são relatadas no Gráfico 1.

Ainda de acordo com o relatório da empresa E, verificou-se a ausência de deslocamento da base do muro, o estado intacto da estrutura do talude e a inexistência de arrasto dos bambus incumbido de revestir o talude. Isto viabiliza a conclusão de que não foi o talude que se rompeu, mas sim o terreno do lote a montante devido ao excesso de peso do aterro sobre o muro, causando o rompimento da base do muro/crista do talude e parte da base, provocando o tombamento do restante. No trecho específico em que houve o desmoronamento do muro, identificaram-se exemplos desse excesso de peso, porque havia um aterro com altura de 2,93 metros acima da crista do talude (E7, imóvel nº 317) e a altura média de aterro entre as estacas E5 à E8 era de 2,15 metros, com solo sem nenhuma obra de fundação para contenção, o qual era sustentado anteriormente por um muro simples de bloco. A
