Perícias Cíveis em casos de desabamentos

Eng. Fabiana Albano

Estudo de Caso

Edifício Senador – São Bernardo do Campo

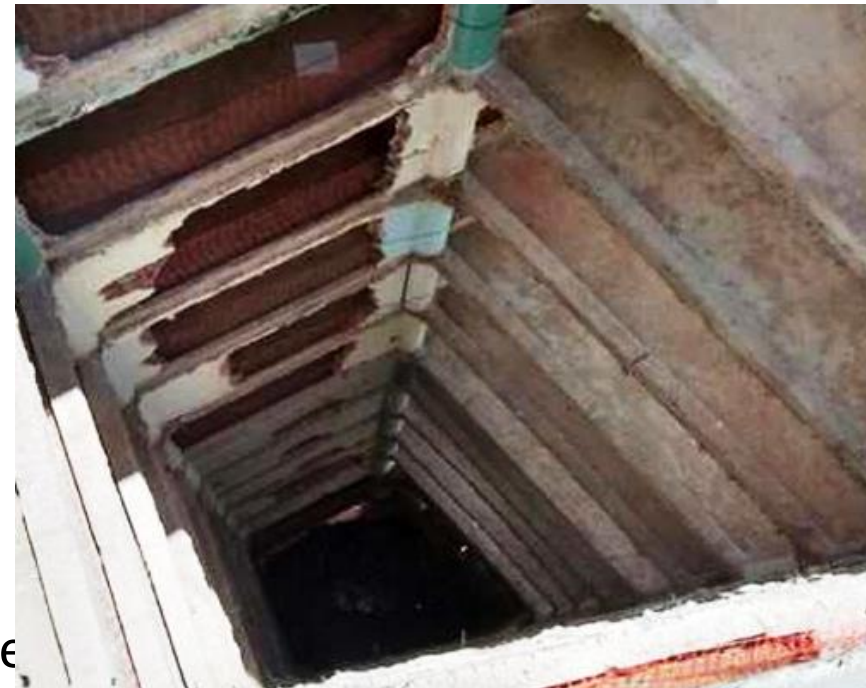
Segundo o relatório da empresa Falcão Bauer se afirma que foi verificado **concreto desagregado com armadura exposta e corroída**, trechos com **redução de seção e seccionamento de algumas barras** em diversos pontos das lajes e vigas da estrutura da 14ª laje (cobertura), inclusive nas placas remanescentes do sinistro do desabamento. Portanto, pode-se afirmar com certeza que a área que ruiu não estava em situação melhor que o remanescente.

É evidente ainda o conhecimento da situação precária por parte dos responsáveis pela manutenção da edificação, tendo em vista que no relatório da empresa Falcão Bauer se afirma que foram verificados **reparos ineficientes** executados com argamassa inclusive em trechos de **estágio avançado de corrosão de armadura**, em diversas áreas pontuais de lajes e vigas no 14º pavimento.

A perda de capacidade autoportante da laje deveu-se à **corrosão das armaduras** com **perda de seção e rompimento**.
