# PERÍCIA E RECUPERAÇÃO DE ESTRUTURA DANIFICADA POR EXPLOSÃO DE GÁS

**Antero Parahyba  
Adriana Roxo**

**Trata-se de um acidente com gás, gerado involuntariamente pelo morador de um apartamento**

**de um edifício de 18 pavimentos, que se ergue sobre embasamento de mais 4 pavimentos,**

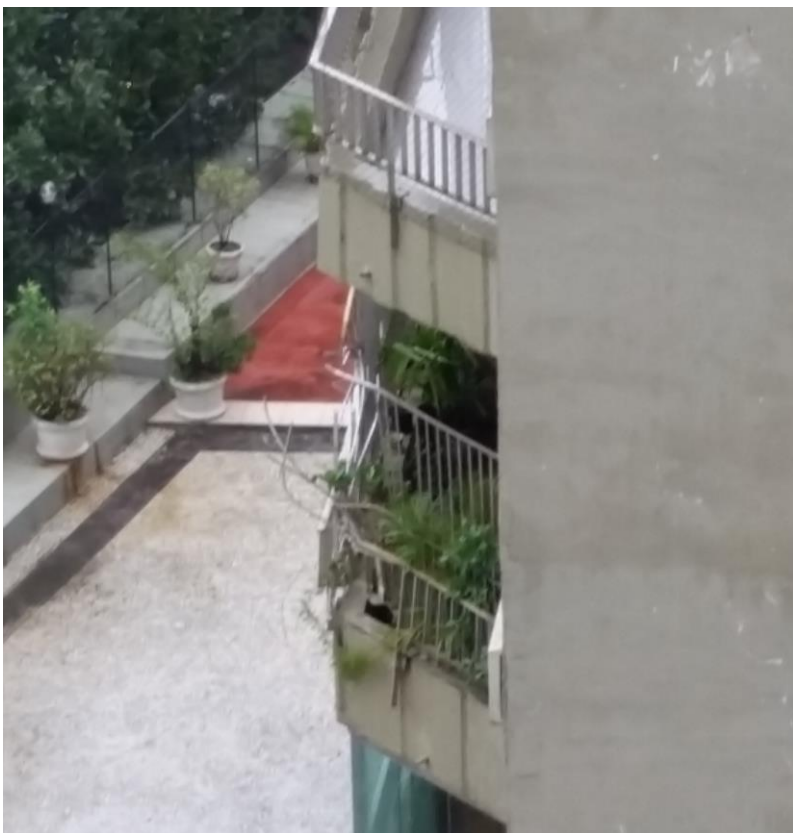
Foto cedida pelo Arq Romir Andrade
